# Der korrekte Einbau des Dachflächenfensters

# Bauphysik und Problemlösung

Von François Kropf, Daniel Michel, Dübendorf, Dino Rossi, Kurt Stutz, Trimbach

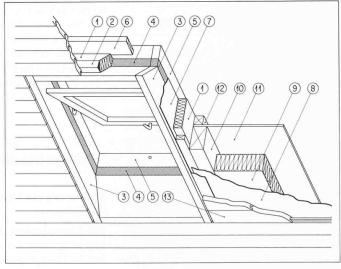
Bild 6. Richtig: Wärmedämmung einpassen zwischen Dachschalung und Fensterrahmen

Danach erfolgt die Wärmedämmung mit mindestens 5 cm dicken Steinwolle-Bodenplatten o. ä., die den Vorteil einer eigenen Stehfestigkeit bei gleichzeitiger Elastizität zum Ausgleichen der Masstoleranzen haben. Eine Zugabe von 5 bis 10 mm zu den gemessenen Massen sichert ein gutes Einklemmen zwischen Dachschalung und Fensterrahmen (Bild 6).
