Hirschengrabentunnel

Überwindung baulicher Schwierigkeiten

In der geologisch heiklen Lockergesteinstrecke des Hirschengrabentunnels traten beim Schildvortrieb Probleme mit Niederbrüchen auf, die zu einer zehnmonatigen Unterbrechung des Vortriebes zwangen. Die Gefährdung des festgelegten Termimes für die Inbetriebnahme der S-Bahn zwang zu weitgehenden organisatorischen Umstellungen und zur Ausführung einer Reihe von Zusatzmassnahmen.

VON LOTHAR GARBE,
ZÜRICH

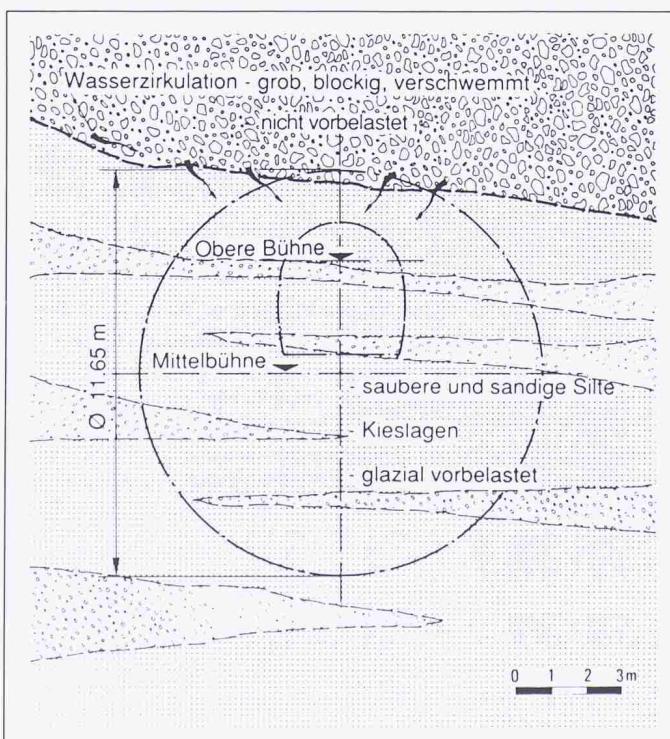
Bild 2. Bodenverhältnisse beim Schildhalt

Die beim zweiten Einbruch angetroffenen Bodenverhältnisse waren wesentlich schlechter, als vorher angenommen werden konnte, und stellten sich wie folgt dar (vgl. Bild 2):

- praktisch der gesamte Brustbereich bestand aus eiszeitlich vorbelasteten siltig sandigen Schichten geringer Durchlässigkeit und Kohäsion, die sich schon bei kleinem Wasserzufluss in Schlamm verwandelten
- darüber, etwa auf Scheitelhöhe, stand grobkörnige, verschwemmte Moräne hoher Durchlässigkeit an
- das in der unregelmässigen Basis dieser Schichten vorkommende Wasser war durch die Filterbrunnen nur ungenügend gefasst und floss in konstant bleibender Menge in den Tunneln.

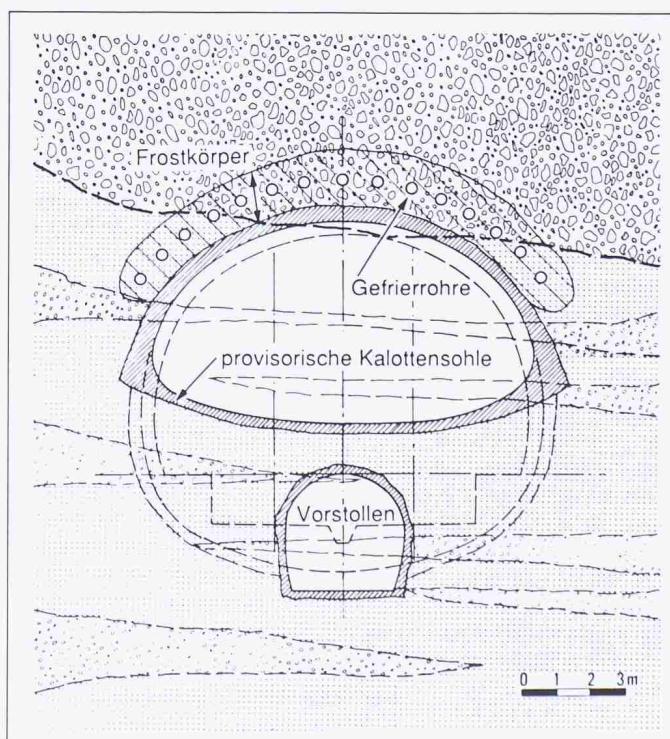
Bild 3. Profil im Bereich des Gegenvortriebes

Im Bereich des Gegenvortriebes wurde der Stollen auf Sohlhöhe angelegt. Dadurch wurde ein gleichzeitiger Vortrieb des Stollens und der Kalotte des Gegen-

vortriebes im Schutze des Gefrierkörpers ermöglicht (Bild 3).

Eine erste Entscheidung im Interesse der Sicherstellung des Endtermines bestand darin, 70 m Tunnel im Gegenvortrieb mit Hilfe des Gefrierverfahrens von der Rämistrasse aus herzustellen (Bild 3). Der Endbereich bei der Rämistrasse, wo der Schild nach dem Vortrieb ausgebaut werden muss, lag im Programm besonders kritisch. Hier musste nach Fertigstellung des Rohbaus für die Dämpfung von Erschütterungen des Bahnbetriebes ein schweres Masse-Federsystem eingebaut werden, bestehend aus einem Stahlbetontrog für den Schotter, das auf auswechselbaren Federelementen aufgelegt wird.

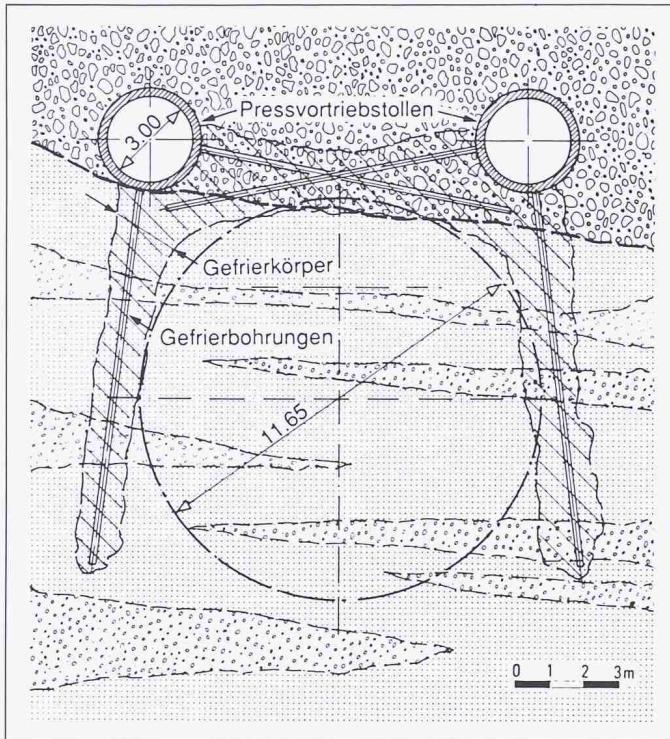
Bild 4. Untersuchte Variante zur Fortsetzung des Schildvortriebes

- durchgehender «Vorstollen» zur Bodenbehandlung und zur Entwässerung vorgängig der Schildfahrt
- «Vereisungsgewölbe» mit nach unten offener U-Form, hergestellt aus zwei Stollen, die von einem Schacht ausserhalb des Tunnelprofils vorgefahren werden (Bild 4).

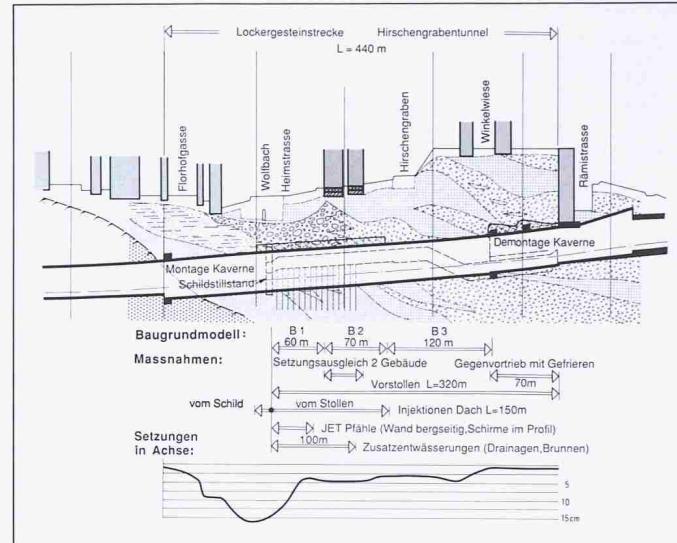
Bild 5. Übersicht der Massnahmen in der Lockergesteinstrecke, Setzungen entlang der Tunnelachse

Durch die zusätzliche Bodenerkundung mit dem Vorstollen konnte die Strecke zur Quantifizierung der Massnahmen in Teilbereiche mit unterschiedlichen «Baugrundmodellen» unterteilt werden (Bild 5).

Baugrundmodell B 1 (L rund 60 m): Dieser schwierigste Abschnitt nach dem Schild hatte die beim Stillstand angetroffenen Eigenschaften und verlangte den grössten Aufwand an Bodenverfestigungsmitteln und Entwässerungsmaßnahmen.

Baugrundmodell B 2 (L rund 70 m): Der Bodenaufbau war ähnlich jenem des Modells B 1. Wegen des wesentlich geringeren Wasserzuflusses konnte der Umfang der Massnahmen im Tunnel stark verringert werden. Hingegen wurden spezielle Sicherungsmaßnahmen für eine Gruppe alter Gebäude geschlossen.

Baugrundmodell B 3 (L rund 120 m): Die Wechsellaagen aus Moräne und eiszeitlichen Seeablagerungen wiesen eine gewisse Standzeit auf, wie der Gegenvortrieb in diesem Abschnitt bestätigte. Wegen der Durchlässigkeit war auch die Grundwasserabsenkung befriedigend. Für diesen Abschnitt wurde übereinstimmend auf Massnahmen aus dem Stollen heraus verzichtet.

Eine Übersicht über die ausgeführten Massnahmen mit ihrer Ausdehnung sowie der Setzungsverlauf in Tunnelachse sind im Bild 5 dargestellt. Art und Umfang der Massnahmen wurden entsprechend dem Grundkonzept im Detail aufgrund der geologischen Aufschlüsse des Vorstollens sowie der Kontrollergebnisse über die Wirksamkeit der Massnahmen festgelegt.

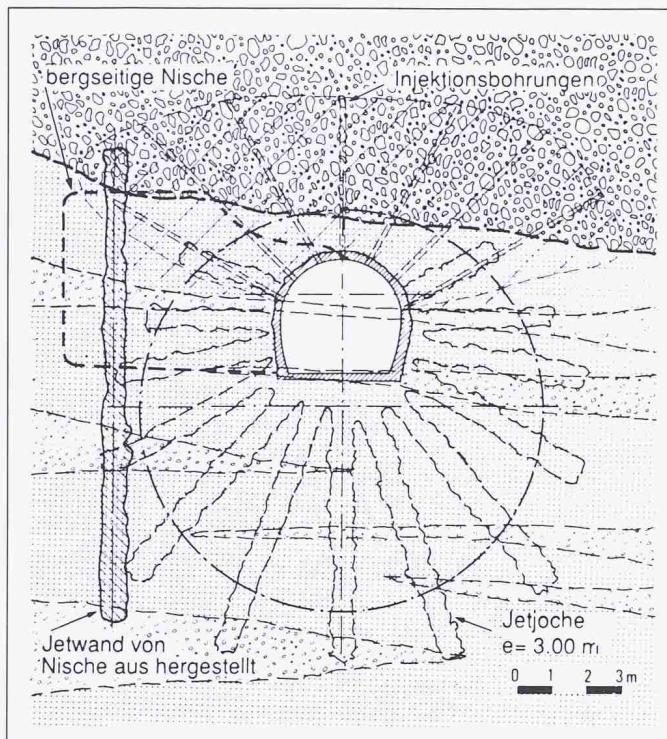
Bild 6. Bodenverfestigungsmassnahmen vom Vorstollen aus

Der Ausbruch einer Kontrollniche auf der Bergseite, von wo das Wasser vor allem zufloss, brachte jedoch ein schlechtes Resultat. Zwar waren die verschwemmten kiesigen Schichten im Scheitelbereich gut injiziert und bildeten das erwünschte Dach, doch darunter floss der feine Boden schlammförmig ein und es bildeten sich weit reichende Hohlräume zwischen Schlammböschung und injiziertem Dach. Die Silikatinjektionen hatten das feine Material nicht verfestigt. Die Entwässerung mit Radialdrainagen war unwirksam und brachte keine Verbesserung der Standfestigkeit. Diese Verhältnisse führten dazu, eine weitere Anwendung des Jet groutings zu konzipieren.

Zur Anwendung kamen Injektionen zur Bodenverfestigung im Scheitelbereich sowie das Jet grouting zur gezielten Stützung empfindlicher, feinkörniger Bereiche (Bild 6).

Die Injektionsbohrungen sind in Ebenen von 1,50 m Längsabstand angeordnet worden. Am Schildumfang betrug ihr radialer Abstand ebenfalls 1,50 m. Die im Mittel 6 m langen Kunststoffrohre mit Manschettenabständen von 0,50 m enden 3–4 m über dem Schildumfang im Boden. Auf 50 m der insgesamt 130 m mit Injektionen im Firstbereich behandelten Strecke sind nach den Zementinjektionen noch Injektionen mit Silikat ausgeführt worden.

Noch vor den Injektionen waren wegen der schwierigen Entsorgung des Rückflusses auf 30 m Tunnellänge, d.h. im besonders heiklen Abschnitt Joche aus Jetsäulen im 3 m Abstand ausgeführt worden. Die strahlenförmig angeordneten Säulen sollten einerseits eine Vergitterung in den kohäsionslosen Boden bringen und andererseits als Auflager für den Vorstollen wirken und so das Absacken des Stollens mit den erdenklischen Folgen vermeiden. Nach Fertigstellung der Injektionen und der Jetpfahljoches wurden seitlich aus dem Vorstollen heraus Kontrollnischen ausgebrochen. Auf der Talseite war das Ergebnis zweier kleiner Kontrollstollen zufriedenstellend.

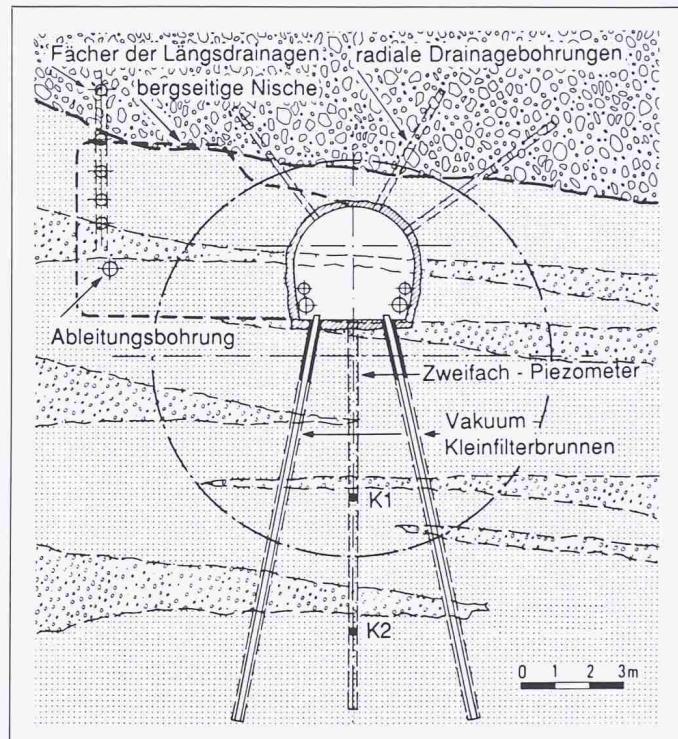
Bild 7. Entwässerungsmassnahmen vom Vorstollen aus

Da noch Zweifel am Erreichen des Absenzzieles für die Grundwasserabsenkung in den Bereichen B 1 und B 2 bestanden, wurden im Stollen noch eine Reihe Piezometer versetzt. Dabei stellte sich dann heraus, dass noch Wasser mit

einem Druckniveau z.T. über der Stollensohle vorhanden war. Die Speisung dieses Wassers konnte geologisch nicht geklärt werden.

Auf einer Länge von rund 100 m wurden vom Vorstollen aus Entwässerungsmaßnahmen ausgeführt, bestehend aus Drainagebohrungen im oberen Bereich des Profiles und Vakuum-Kleinfilterbrunnen unterhalb des Vorstollens (Bild 7).

Die Kleinfilterbrunnen wurden im Abstand von 4–6 m entlang der Stollennwände schräg nach aussen gebohrt angeordnet. Sie liegen zueinander versetzt. Im System konnte ein Vakuum zwischen 0,5 und 0,7 bar erreicht werden. Die Brunnenpumpen wurden erst jeweils kurz vor dem Schild ausgebaut. Die 10–15 Brunnen, die jeweils gleichzeitig im Betrieb standen schöpfen Wassermengen um 30 l/min.

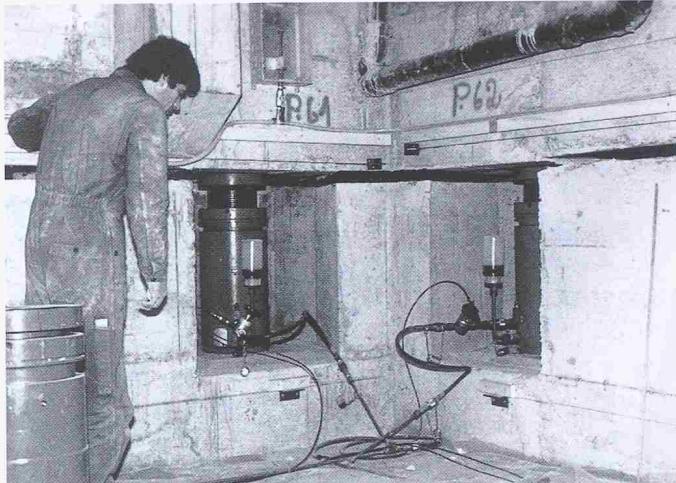
Bild 9. Setzungsausgleich mit hydraulischen Pressen in zwei alten Gebäuden

Aufgrund der weiterhin erwarteten hohen Setzungen bis 15 cm und der relativ schmalen Setzungsmulde, mussten für zwei alte Gebäude, die zum Teil über dem Tunnel liegen, Sicherheitsmassnahmen ergriffen werden. Sie bestanden aus

- Massnahmen zum Setzungsausgleich im Bereich der erwarteten Setzungsmulde
- Fassadensicherung (Zusammenbinden)
- Schutzgerüste gegen herabfallende Teile.

In die dem Tunnel zugekehrten Längswände, in den Querwänden und bei einigen Stützen sind nach Ersatz des Mauerwerks im Keller durch Beton mit durchgehender Längsfuge hydraulische Pressen eingebaut worden (Bild 9). Aufgrund eines umfangreichen Überwachungs und Messprogrammes konnte der Hub jeder Presse einzeln der Entwicklung der Setzungen angepasst werden. Nach Abklingen der Setzungen wurde der Spalt ausgemörtelt und die Pressen ausgebaut.

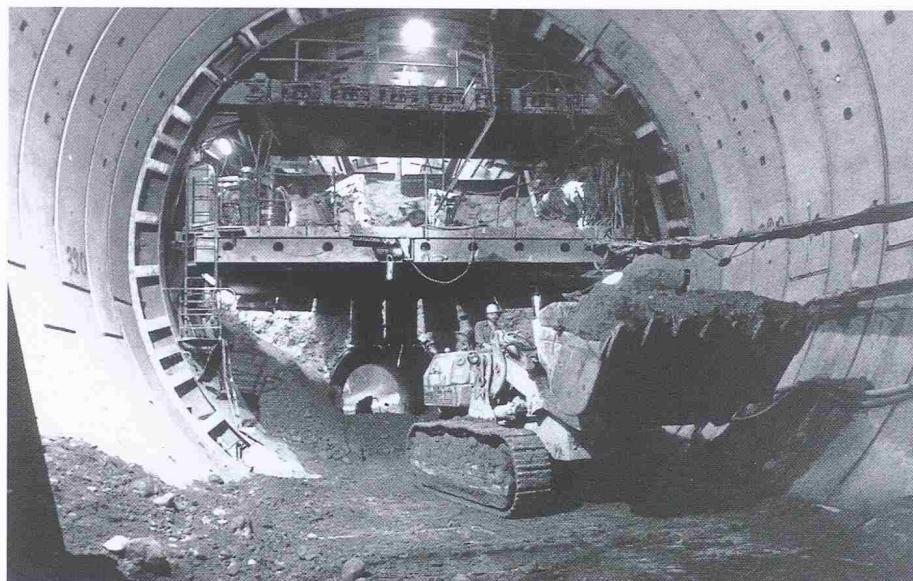
Bild 10. Schildvortrieb in Endphase (Vorstollen unten)

Es entstehen kostspielige Stillstände, die engen Platzverhältnisse (Bild 10) verhindern den optimalen Einsatz von Bohrgeräten und die Bodeneigenschaften verschlechtern sich bei jedem Schildhalt.
