Pfahlprüfung mit Ultraschall

Stellungnahme zum Beitrag von H. Hürzeler, «Schweizer Ingenieur und Architekt» 108, Heft 19/90, Seiten 508–515

VON ERWIN SCHELLER
ZOLLIKOFEN

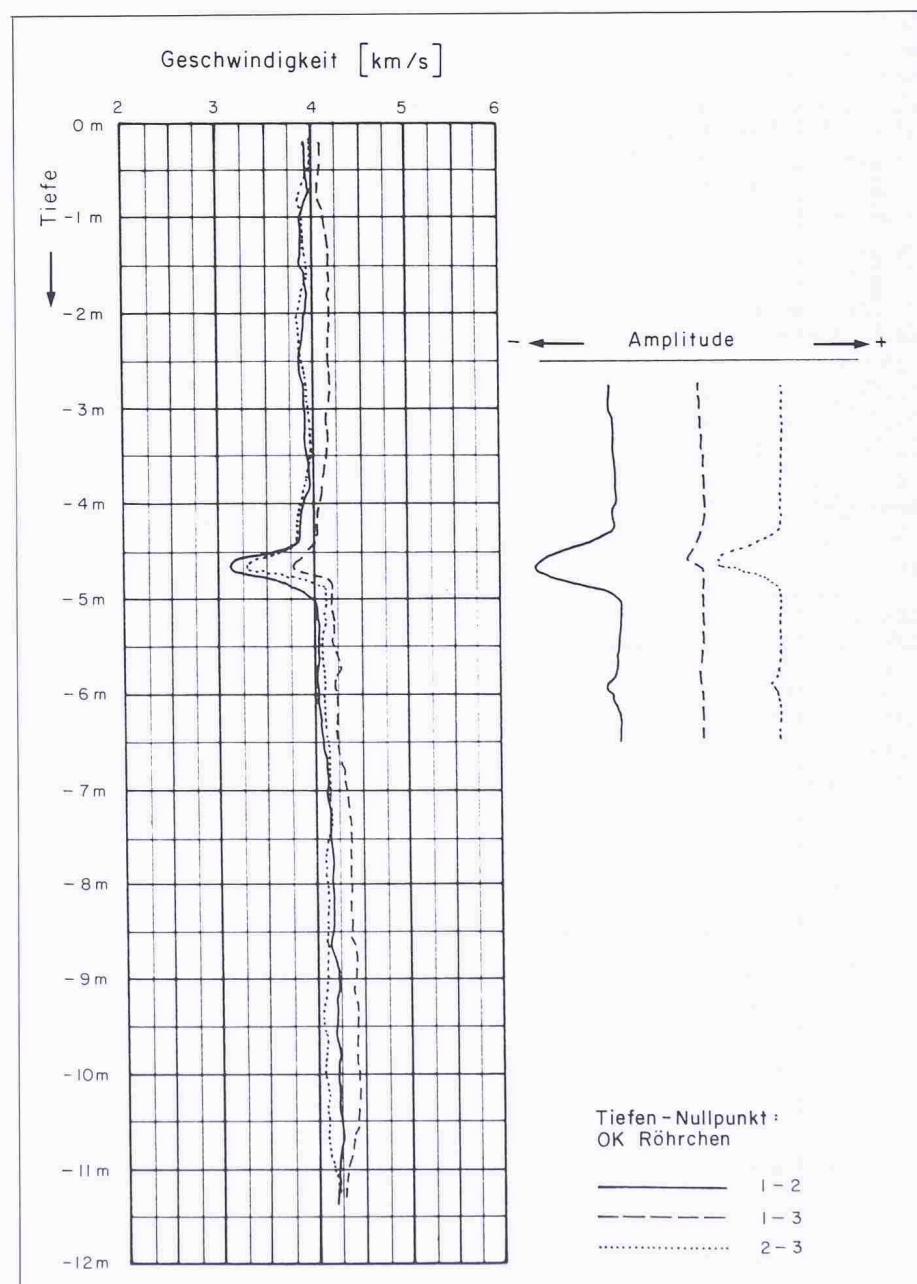
Bild 1a. Pfahl Nr. 52, Baustelle BW 677, Urdorf; Einschnürung 40% (Sollwert); Links: Geschwindigkeits-Tiefen-Verlauf mit Anomalie zwischen 4,3 und 4,8 m. Rechts: Qualitativer Verlauf der Amplitudenverhältnisse

Ein bedeutend grösserer Unterschied (ca. 10%) ist auf Bild 1a von Herrn Scheller ersichtlich, wenn die Aufzeichnung der Messtraverse 1–2 in den Tiefen 1 m bis 3 m und 9 m bis 11 m miteinander verglichen wird. Ob diese doch merkliche Abweichung klar interpretiert werden kann? Zwei Ursachen sind m.E. denkbar:

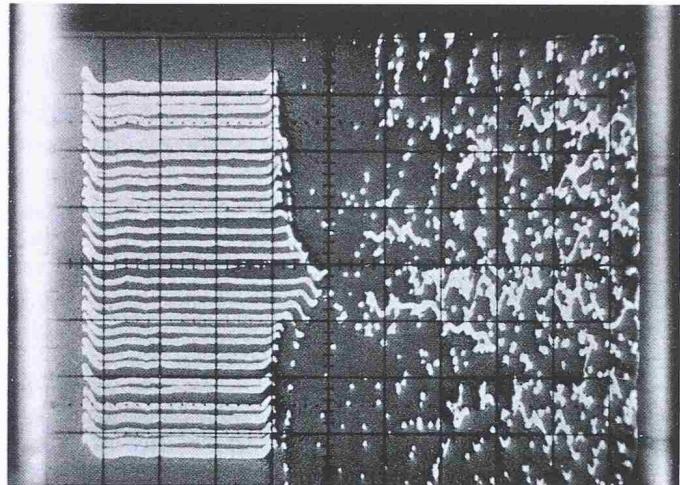
Bild 1b. Pfahl Nr. 52: Foto-Registrierung des gesamten Signalverlaufes im Bereich der Anomalie (Messstrecke 1-2 in 4,1 bis 5,3 m Tiefe ab OK-Röhrchen). Horizontale Achse: 50 μ s pro Feld. Vertikale Abfolge: ein Signal alle 4,5 cm

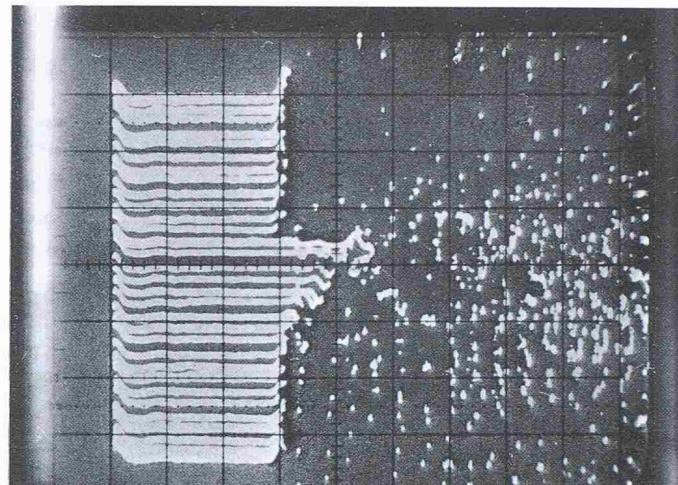
Bild 2b. Pfahl Nr. 67: Foto-Registrierung der Messstrecke 2-3 im Tiefenbereich von 3,3-4,5 m, Achsen und Einheiten wie in Figur 1b.

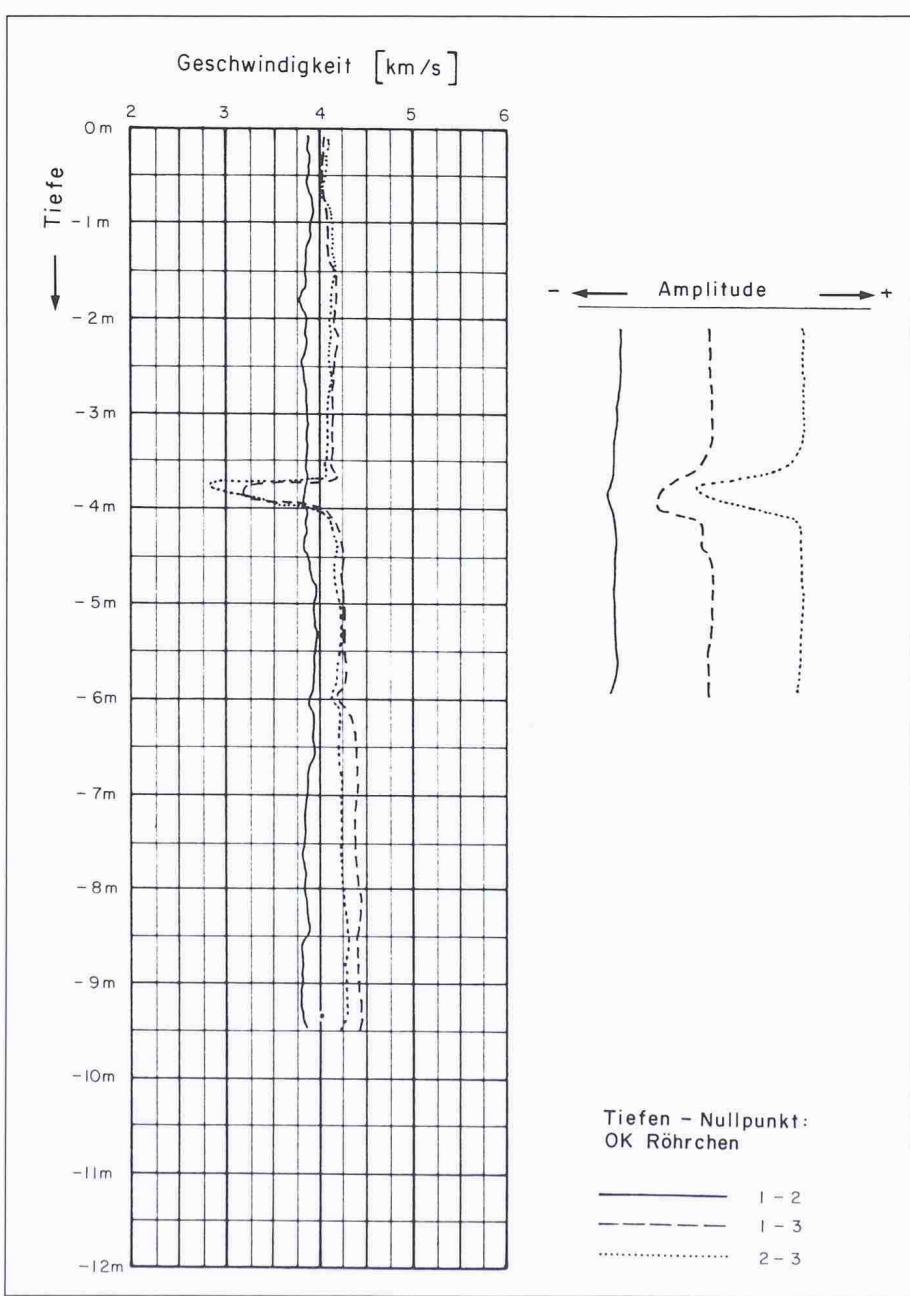
Bild 2a. Pfahl Nr. 67, gleiche Baustelle wie 1a; Plastikfolie: Die Störung umfasst vor allem den Bereich beim Röhrchen Nr. 3. Offenbar war die Folie beim Betonieren ungewollt verrutscht.

lien vor. Sämtliche Störungen waren bei der Ultraschallprüfung erkannt worden, auch die beschränkte Einschnürung und die Plastikfolie (siehe Fig. 1a bis 2b).
