## Umschau

### Hochkaminsprengung in Schinznach Bad

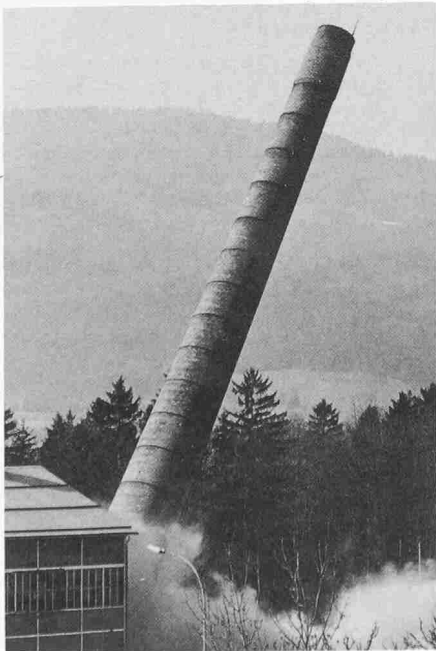
Bild 1. Die Zündung der Sprengladungen ist erfolgt. Das Kamin beginnt sich zu neigen, ...  
(Aargauer Tagblatt)

Bei der Sprengung des Kamins in Schinznach Bad *versagte* diese anerkannte Methode. Anhand von Filmaufnahmen konnte der Ablauf rekonstruiert werden: Nach der Zündung sackte das Kamin wie vorgesehen ab, doch reichte die dadurch erzielte Stauchung nicht aus, um die Zerstörung des Mauerwerks von unten her einzuleiten. Es blieb zwei unendlich lange Sekunden so stehen und neigte sich dann schliesslich in die vorgegebene Fallrichtung (Bild 1). Aber der Bruch des Kaminhalses vor der Mitte des Fallens ( $\alpha < 45^\circ$ ) blieb aus. Erst in fast horizontaler Lage (Bild 2) brach das Kamin infolge der aufgetretenen Zentrifugalkräfte an mehreren Stellen senkrecht zur Kaminachse, auf diese Weise *die Falllänge eher noch vergrössernd*. Die Folge davon war: ein leerer Schopf, der erst später abzubrechen gewesen wäre, und ein Baum in der verlängerten Fallrichtung wurden beschädigt.

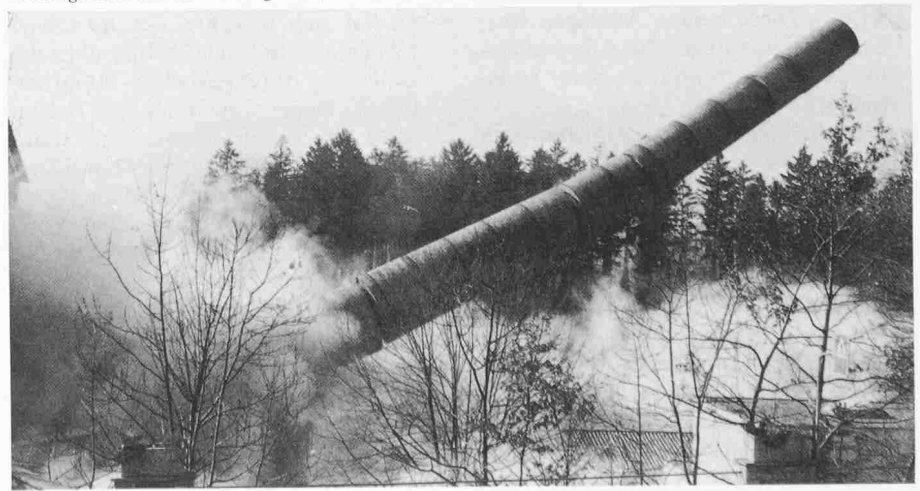
Welche Gründe können zu diesem unüblichen Verhalten geführt haben? Aufschluss darüber gibt einmal die Art der Trümmer, wie sie nun am Boden lagen. Normalerweise zerfällt ein Kaminmauerwerk in seine einzelnen Backsteine, und zwar so, dass diese ohne weiteres Putzen wieder verwendet werden könnten. Im vorliegenden Fall bestanden jedoch die Trümmer aus bis zu 3 m<sup>2</sup> grossen Segmenten der Kaminwandung. Dabei zeigten die Bruchstücke eine extreme Haftung zwischen Mörtel und Backstein, was für das Können des damaligen Kaminbauers zeugt: er muss mit dem Wassergehalt des Mörtels genau das richtige Verhältnis zur Saugkraft des Backsteins getroffen haben. Ein weiterer Grund für den vorzüglichen Zustand des Kaminmauerwerks liegt jedoch sicher auch darin, dass die Zementfabrik nach kaum halbjährigem Betrieb eingestellt wurde, so dass das Kamin in den folgenden 50 Jahren – ausser der Witterung und von kleinen Erdbeben abgesehen – keinen schädlichen Einflüssen ausgesetzt war. Und die *Folgerung* aus dieser Erfahrung: ge-

Bild 2. ... aber erst jetzt – in bald horizontaler Lage – treten Risse auf. Sie sind jedoch senkrecht zur Kaminlängsachse und nicht schräg dazu, wie das in der Regel der Fall ist  
(Badener Tagblatt)

mauerte Kamine mit sehr hoher Materialfestigkeit (z. B. neuwertiger Zustand) müssen wie Kamine aus Eisenbeton gesprengt werden. Von den drei Sprengabbruchmethoden:

1. Umlegen in eine bestimmte Fallrichtung
  2. Insichfallenlassen
  3. Fallrichtungssprengung mit verkürzter Falllänge
- eignet sich also nur das erste Verfahren.
