# Pfahlprüfung mit Ultraschall

Stellungnahme zum Beitrag von H. Hürzeler, «Schweizer Ingenieur und Architekt» 108, Heft 19/90, Seiten 508–515

VON ERWIN SCHELLER  
ZOLLIKOFEN

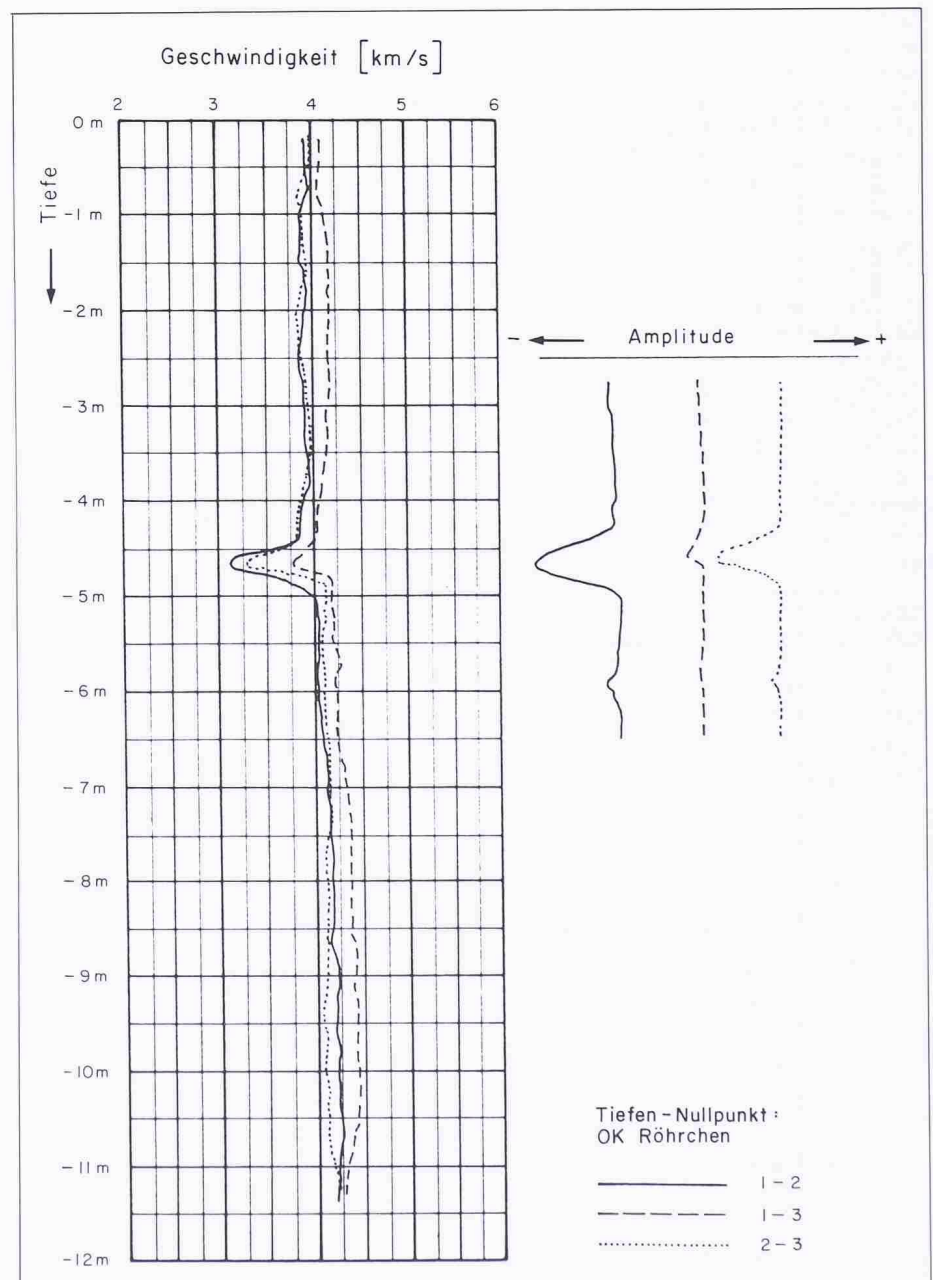
Bild 1a. Pfahl Nr. 52, Baustelle BW 677, Urdorf; Einschnürung 40% (Sollwert):  
Links: Geschwindigkeits-Tiefen-Verlauf mit Anomalie zwischen 4,3 und 4,8 m.  
Rechts: Qualitativer Verlauf der Amplitudenverhältnisse

- Pfähle Nr. 48 und 64: 20 cm starkes Sandbett auf einer Solltiefe von 4,0–5,0 m
- Pfähle Nr. 52 und 60: ca. 50% Beton-Einschnürung mit Sagexblock auf einer Tiefe von ca. 5,0 bzw. 2,4 m
- Pfähle Nr. 56 und 67: Plastikfolie über den ganzen Pfahlquerschnitt in einer Tiefe von ca. 4,1–5,0 m.

Ein bedeutend grösserer Unterschied (ca. 10%) ist auf Bild 1a von Herrn Scheller ersichtlich, wenn die Aufzeichnung der Messtraverse 1–2 in den Tiefen 1 m bis 3 m und 9 m bis 11 m miteinander verglichen wird. Ob diese doch merkliche Abweichung klar interpretiert werden kann? Zwei Ursachen sind m.E. denkbar:

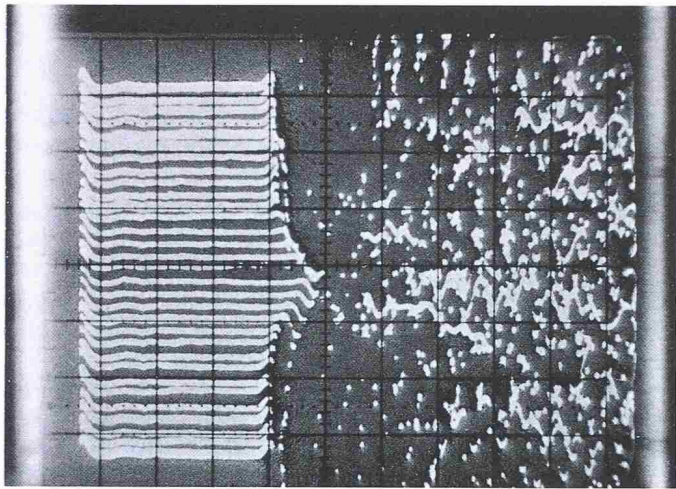
Bild 1b. Pfahl Nr. 52: Foto-Registrierung des gesamten Signalverlaufes im Bereich der Anomalie (Messstrecke 1-2 in 4,1 bis 5,3 m Tiefe ab OK-Röhrchen). Horizontale Achse: 50  $\mu$ s pro Feld. Vertikale Abfolge: ein Signal alle 4,5 cm

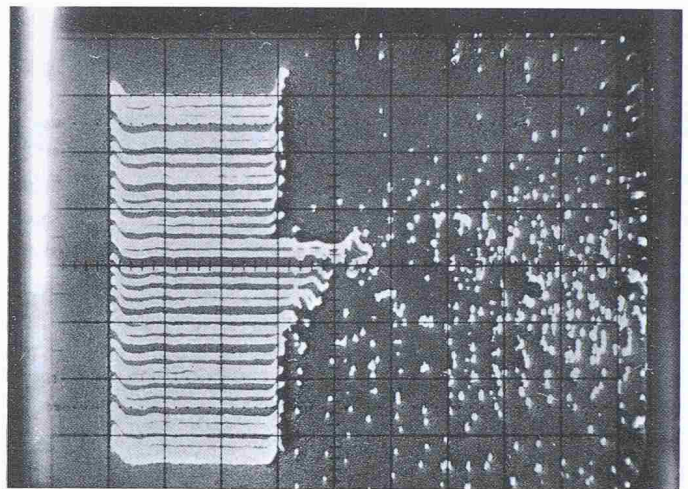
Bild 2b. Pfahl Nr. 67: Foto-Registrierung der Messstrecke 2-3 im Tiefenbereich von 3,3-4,5 m, Achsen und Einheiten wie in Figur 1b.

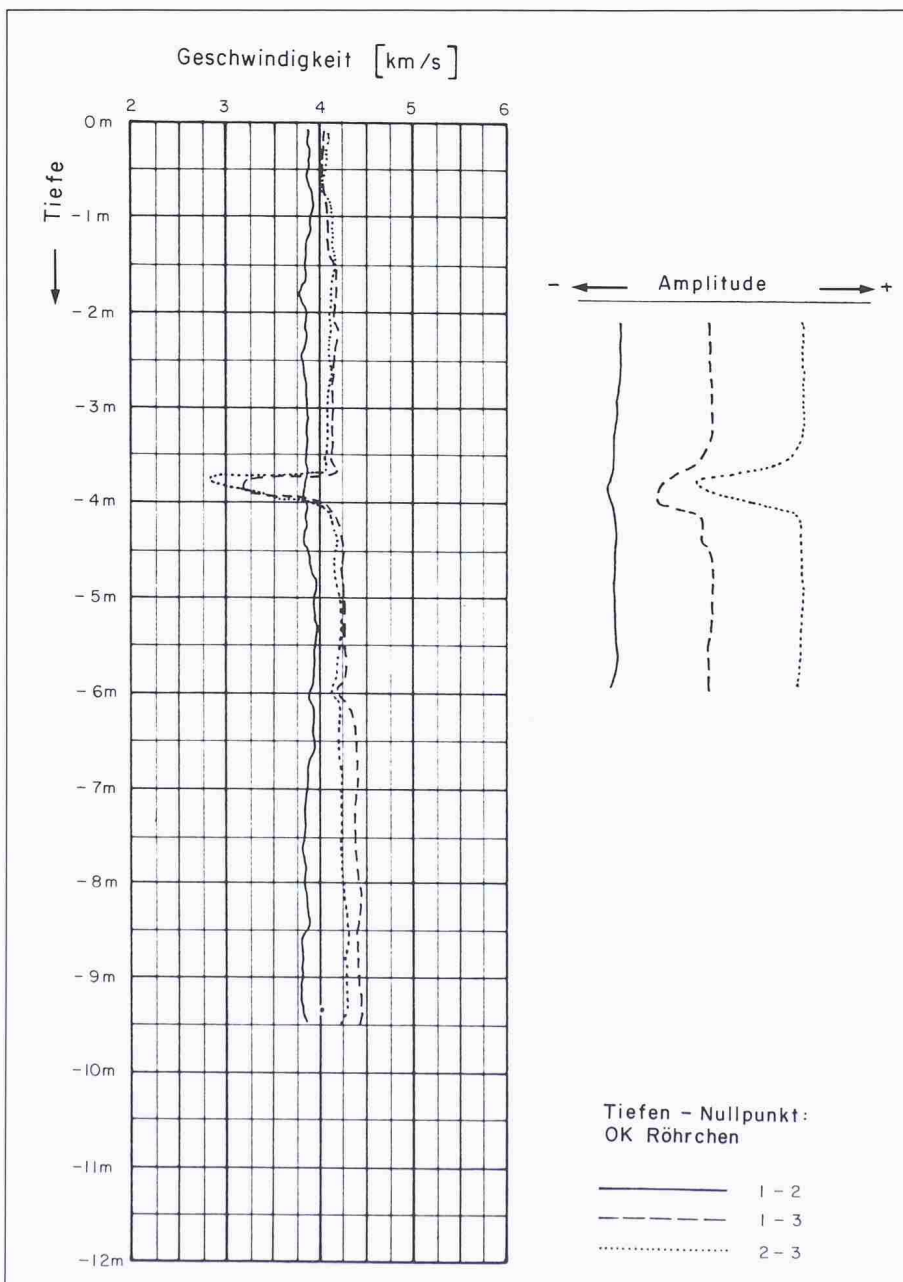
Bild 2a. Pfahl Nr. 67, gleiche Baustelle wie 1a; Plastikfolie: Die Störung umfasst vor allem den Bereich beim Röhrchen Nr. 3. Offenbar war die Folie beim Betonieren ungewollt verrutscht.
