# Verbesserter Brandschutz

Zeitschrift: **Tec21**

Heft Dossier (Energie) **Ein neues SIA-Haus**

# VERBESSERTER BRANDSCHUTZ

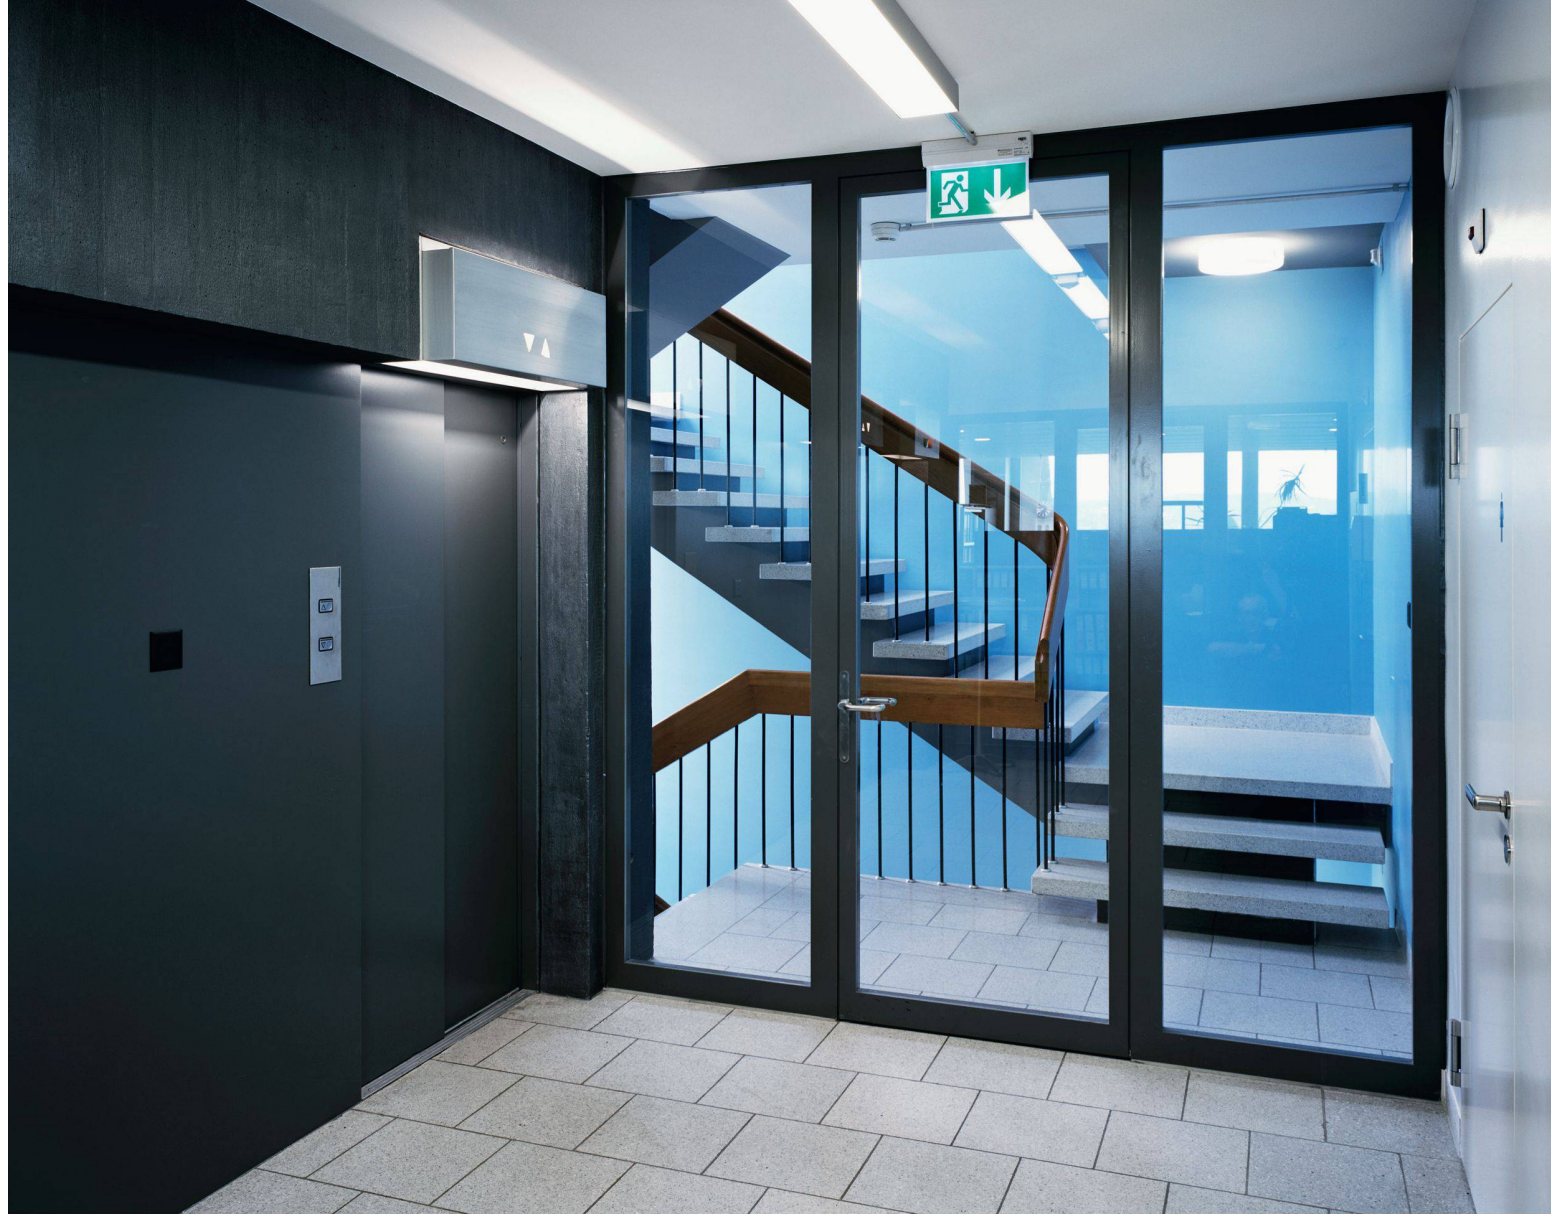
01 Das Fluchttreppenhaus im zentralen Erschliessungskern (Bild: Georg Aerni)

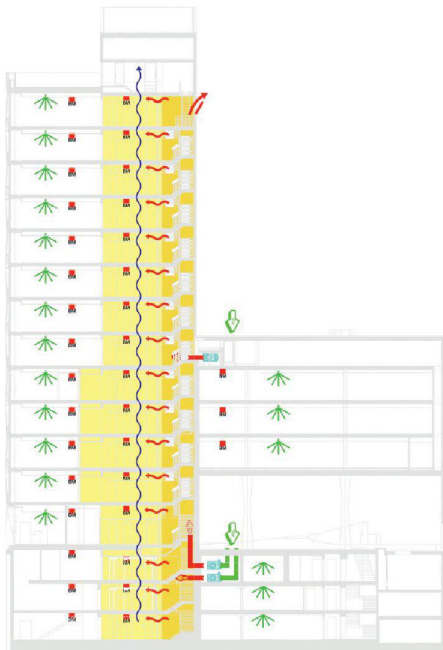
02 Schema der brandschutztechnischen Massnahmen. Das zentrale Sicherheitstreppehaus ist mit einer Rauchverdrängungsanlage ausgestattet, ergänzt durch Sprinkleranlagen auf allen Geschossen (Bild: Harry Gmür)

Mit der Sanierung des Hochhauses und des Annexgebäudes konnte der Personenschutz nach den neuesten sicherheitstechnischen Aspekten erfüllt werden.<sup>1</sup> Das Hochhaus besitzt nun ein Sicherheitstreppenhaus mit vorgelagerten Schleusen und einer Rauchverdrängungsanlage. Die Abtrennung der Untergeschosse und deren separate Entfluchtung ins Freie liess sich trotz planerischen Schwierigkeiten bewerkstelligen. Eine eingebaute Brandmeldeanlage dient nun der Ansteuerung diverser brandschutzrelevanter Installationen; die bestehende Trockensteigleitung wurde durch eine Nasslösschleitung mit Druckerhöhung und Wasserlöschposten ersetzt. Auch der Feuerwehraufzug und die Personenaufzüge wurden den Anforderungen der neuen Brandschutzvorschriften angepasst. Die Aufrüstung der gemeinsamen Treppenanlage und der Einbau einer Sprinkleranlage ermöglichten eine individuelle Flächengestaltung in Einzel- und Grossraumbüros. Der Gebäudeschutz wurde durch eine konsequente Brandabschnittsbildung und den feuerbeständigen Ausbau des Tragwerks berücksichtigt.
