**Zeitschrift:** Tec21  
**Herausgeber:** Schweizerischer Ingenieur- und Architektenverein  
**Band:** 139 (2013)  
**Heft:** 7-8: Hallenbad City Zürich

## CHRISTCHURCH: ERKENNTNISSE ZUM BEBEN

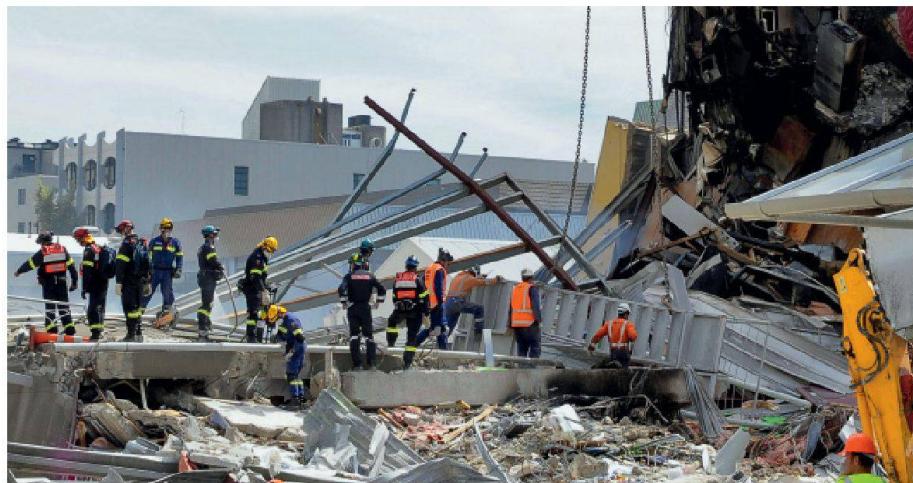
01 Während des Erdbebens vom 22. Februar 2011 stürzte das CTV-Gebäude in Christchurch ein.  
(Foto: Keystone, AP Photo/Rob Griffith, File)

kalen Fernsehsenders CTV, eingestürzt. 115 Menschen kamen ums Leben und zahlreiche wurden schwer verletzt.<sup>1</sup> Aus dem kürzlich in einer örtlichen Tageszeitung veröffentlichten Bericht der Untersuchungskommission geht hervor, dass der Einsturz hauptsächlich zwei Gründe hat: Erstens war das Erdbeben sehr viel stärker, als es die Seismologen für möglich gehalten hatten, denn die Bodenbeschleunigungen in Christchurch waren rund dreimal (!) grösser als die Werte des Bemessungsbebens aus den beim Bau gültigen Normen; zweitens haben Menschen versagt.<sup>2</sup> Trotz des enorm starken Erdbebens wäre das

Gebäude vermutlich stehen geblieben, wenn sich nicht im Vorfeld eine lange Kette von Fehlern ereignet hätte.

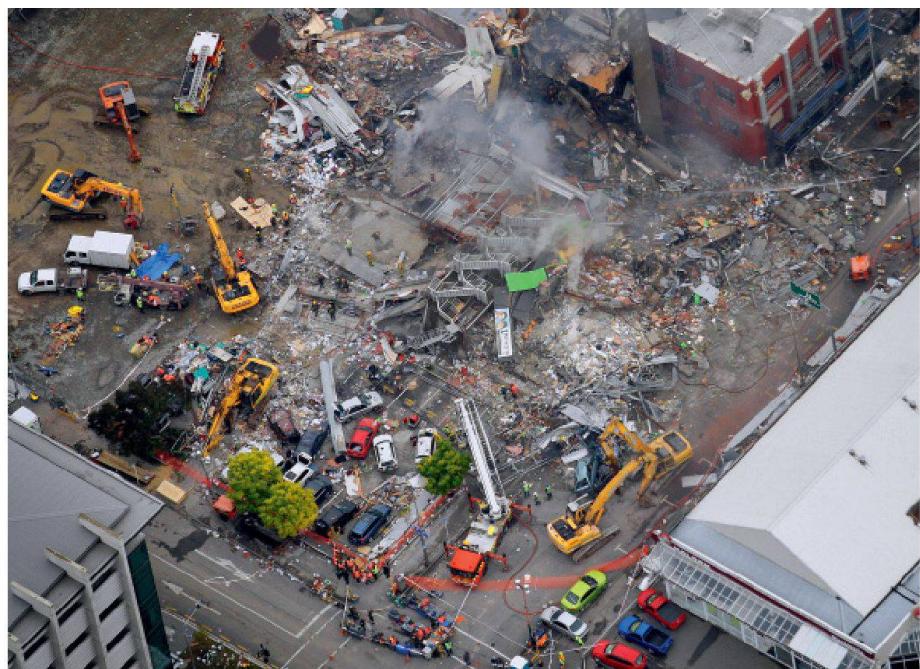
stelle nicht genügend Zeit widmete. Die Kommission betonte auch, dass der Direktor der Bauunternehmung seine Verantwortung unzureichend wahrgenommen habe. Nach dem Kollaps des Gebäudes wurden wesentliche Ausführungsmängel gefunden wie zum Beispiel glatte anstatt aufgerautete, stark auf Schub beanspruchte Stirnflächen von vorfabrizierten Trägern, sowie Bewehrungen in

Knoten und Stützen, die nicht den (fehlerhaften) Plänen entsprachen. Dies hätten der Bauführer und auch der projektverfassende Ingenieur erkennen müssen.

02 Luftaufnahme des zerstörten CTV-Gebäudes. (Foto: Keystone, AP New Zealand Herald, Sarah Ivey)
