SCHMUCKSTÜCKE IM FELS

BRÜCKE UNDERPLATTA I

BRÜCKE UNTERPLATTA II

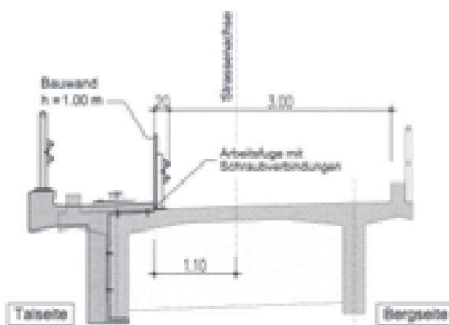
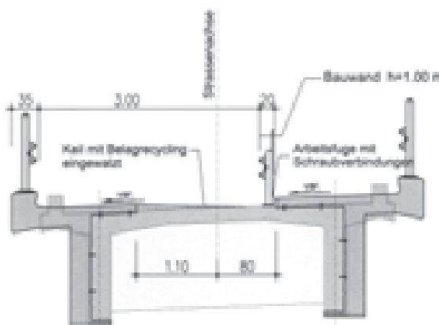
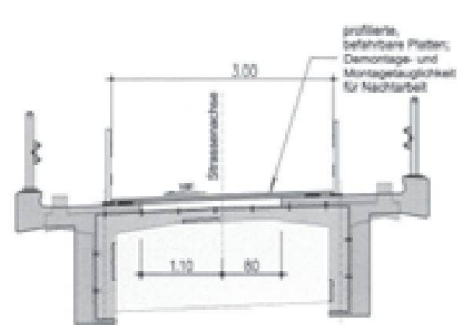
Aufgrund teilweise gravierender Korrosionsschäden und ungenügender Tragsicherheit wurde die Brücke 2003 verstärkt und umfassend instandgesetzt. Die Massnahmen umfassten insbesondere die Verstärkung der Stege – was praktisch eine Verdoppelung ihres Querschnitts bedeutete – mit zusätzlicher Längsvorspannung und den Ersatz der Konsolen und Konsolköpfe mit Verbreiterung der Fahrbahn auf mindestens 4.80 m (Abb. 01–03).

01–03 Querschnitte der Brücke Unterplatta I mit drei Phasen der Instandsetzung/Verstärkung unter Verkehr. (Pläne und Foto 04: Conzett Bronzini Gartmann AG)

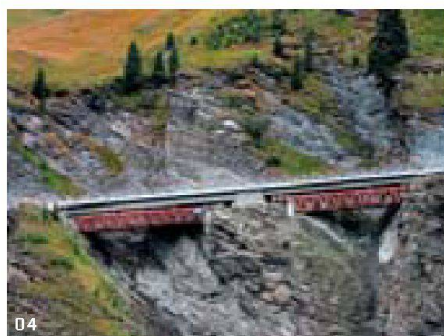
Da die Strasse die einzige Verbindung ins Avers ist, wurden alle Arbeiten unter (zumindest einspurigem) Verkehr ausgeführt. Eine provisorische Abfangkonstruktion mit Abfangträgern sicherte die Brücke während der Bauzeit.

04 Brücke Unterplatta I während der Instandsetzung mit temporären Abfangträgern.

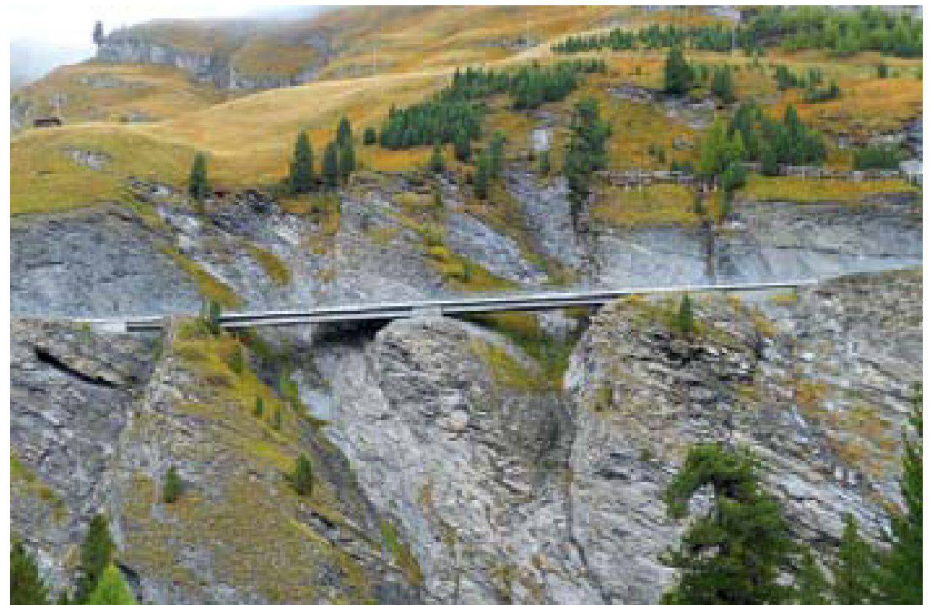
05 Brücke Unterplatta I nach der Instandsetzung. (Foto: Lukas Denzler)

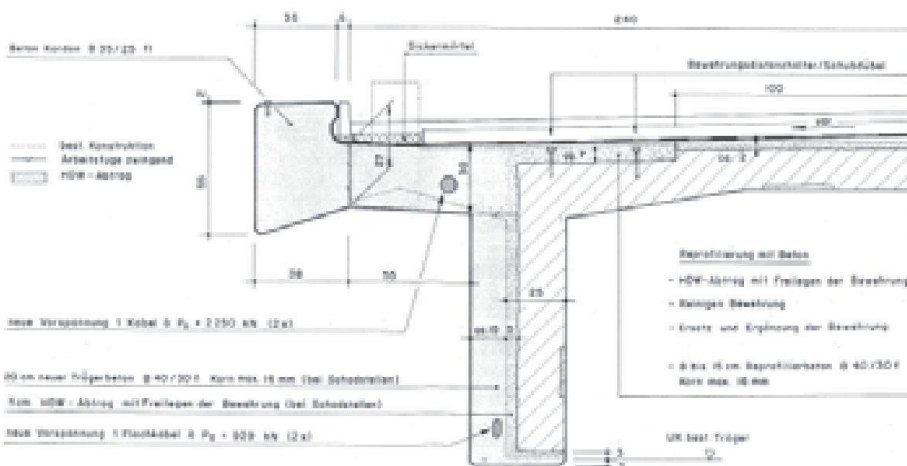
08 Querschnitt der Brücke Unterplatta II mit Angabe der Verstärkungen bzw. Neubauteile an Steg und Konsole.

Aufgrund teilweise gravierender Korrosionsschäden und ungenügender Tragsicherheit wurde auch diese Brücke 2002/03 verstärkt und umfassend instandgesetzt. Auch hier wurden die Stege verstärkt und die Konsolen und Konsolköpfe ersetzt, bei gleichzeitiger Verbreiterung der Fahrbahn auf mindestens 4.80 m. Neu wurde in den aufbetonierten Bereichen der Längsträger eine Längsvorspannung eingebaut, mit je einem konventionellen runden Litzenkabel in den Konsolen und einem – zu dieser Zeit noch ein Novum – ovalen Flachkabel im unteren Stegbereich. Die Gerbergelenke in der Fahrbahnplatte, durch die Strassenwasser auf den Bogen gelangt war, sind ausbetoniert und blockiert worden. Die Fahrbahnplatte bildet jetzt mit den Längsträgern, den Widerlagerwänden und dem Bogen ein monolithisches Rahmentragwerk (Abb. 09).

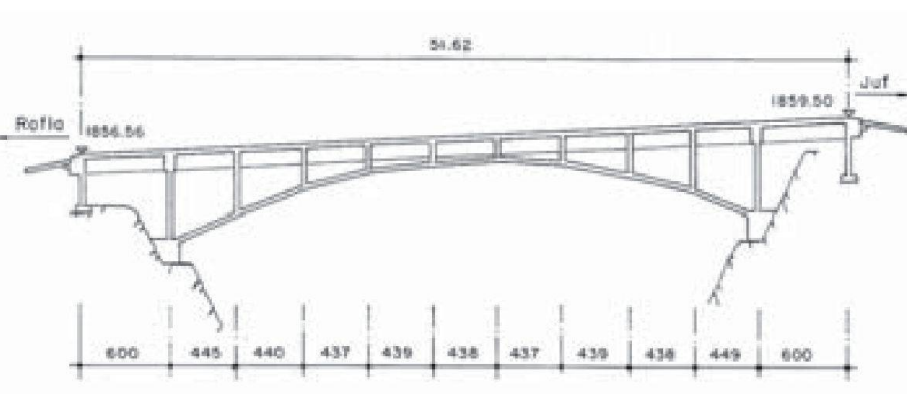
09 Längsschnitt (Katasterplan) der Brücke Unterplatta II nach der Instandsetzung.
