**Zeitschrift:** Tec21  
**Herausgeber:** Schweizerischer Ingenieur- und Architektenverein  
**Band:** 139 (2013)  
**Heft:** 51-52: Im Avers

**Artikel:** Schmuckstücke im Fels  
**Autor:** Bronzini, Gianfranco  
**DOI:** <https://doi.org/10.5169/seals-389601>

# SCHMUCKSTÜCKE IM FELS

## BRÜCKE UNDERPLATTA I

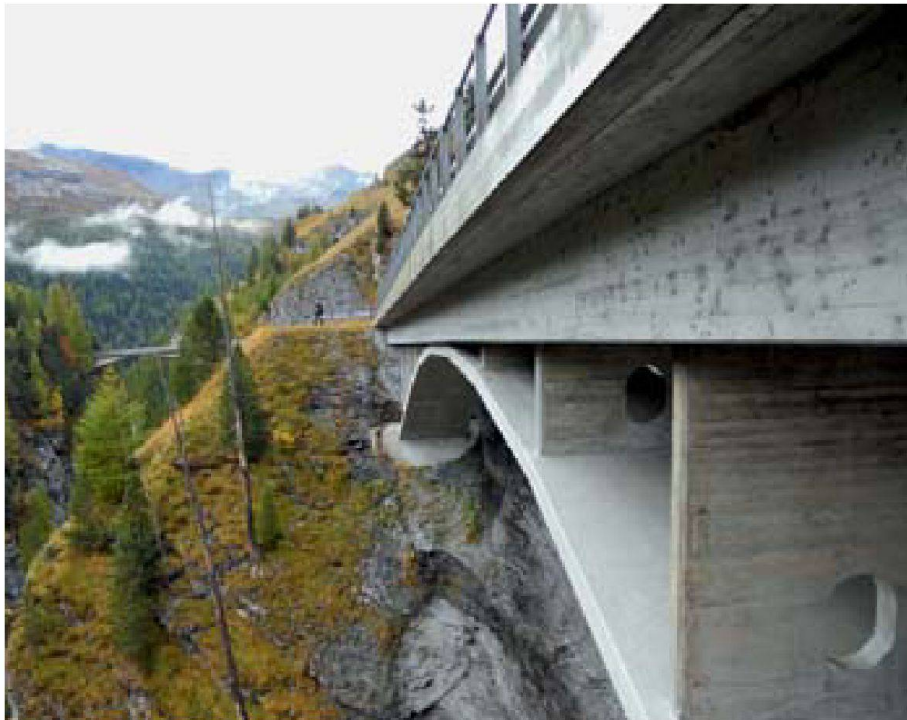
06

**06** Brücke Unterplatta II nach der Instandsetzung. Im Hintergrund die früher instandgesetzte Letziwaldbrücke. (Foto: Lukas Denzler)

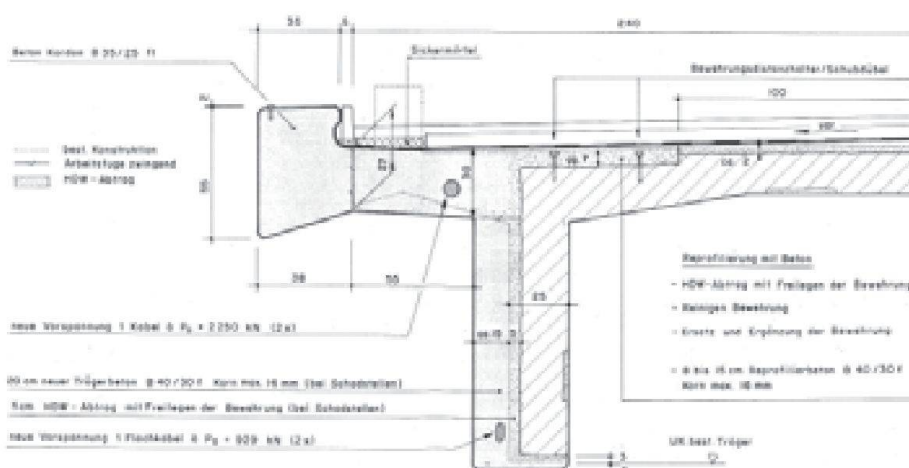
08

**08** Querschnitt der Brücke Unterplatta II mit Angabe der Verstärkungen bzw. Neubauteile an Steg und Konsole.

Aufgrund teilweise gravierender Korrosionsschäden und ungenügender Tragsicherheit wurde auch diese Brücke 2002/03 verstärkt und umfassend instandgesetzt. Auch hier wurden die Stege verstärkt und die Konsolen und Konsolköpfe ersetzt, bei gleichzeitiger Verbreiterung der Fahrbahn auf mindestens 4.80 m. Neu wurde in den aufbetonierten Bereichen der Längsträger eine Längsvorspannung eingebaut, mit je einem konventionellen runden Litzenkabel in den Konsolen und einem – zu dieser Zeit noch ein Novum – ovalen Flachkabel im unteren Stegbereich. Die Gerbergelenke in der Fahrbahnplatte, durch die Strassenwasser auf den Bogen gelangt war, sind ausbetoniert und blockiert worden. Die Fahrbahnplatte bildet jetzt mit den Längsträgern, den Widerlagerwänden und dem Bogen ein monolithisches Rahmentragwerk (Abb. 09).

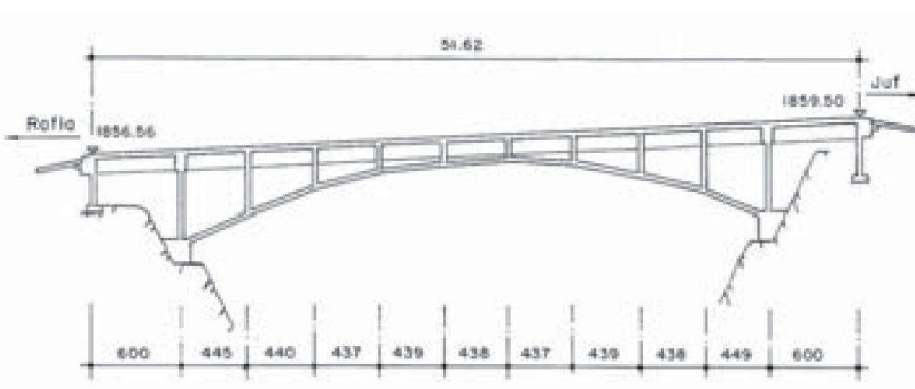
09

**09** Längsschnitt (Katasterplan) der Brücke Unterplatta II nach der Instandsetzung.
