SCHMUCKSTÜCKE IM FELS

Die Trassierung der zwischen 1957 und 1961 gebauten neuen Talstrasse ins Avers vermeidet die alten Steilstrecken und umfährt gefährdete Bereiche. Das bedingte die Erstellung zahlreicher Kunstbauten, insbesondere Brücken, im felsigen und unwegsamen Gelände.

BRÜCKE UNDERPLATTA I

BRÜCKE UNDERPLATTA II

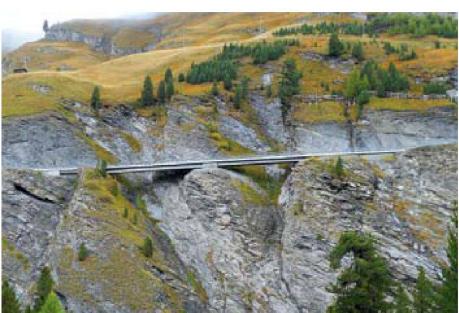
Aufgrund teilweise gravierender Korrosionsschäden und ungenügender Tragsicherheit wurde die Brücke 2003 verstärkt und umfassend instandgesetzt. Die Massnahmen umfassten insbesondere die Verstärkung der Stege – was praktisch eine Verdoppelung ihres Querschnitts bedeutete – mit zusätzlicher Längsvorspannung und den Ersatz der Konsolen und Konsolköpfe mit Verbreiterung der Fahrbahn auf mindestens 4.80 m (Abb. 01–03).

01-03 Querschnitte der Brücke Underplatta I mit drei Phasen der Instandsetzung/Verstärkung unter Verkehr. (Pläne und Foto 04: Conzett Bronzini Gartmann AG)
04 Brücke Underplatta I während der Instandsetzung mit temporären Abfangträgern.
05 Brücke Underplatta I nach der Instandsetzung. (Foto: Lukas Denzler)

Da die Strasse die einzige Verbindung ins Avers ist, wurden alle Arbeiten unter (zumindest einspurigem) Verkehr ausgeführt. Eine provisorische Abfangkonstruktion mit Abfangträgern sicherte die Brücke während der Bauzeit.

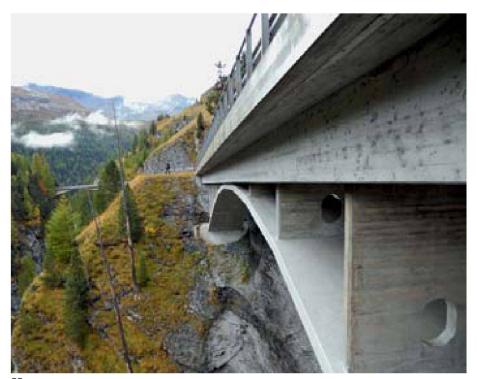
06 Brücke Underplatta II nach der Instandsetzung. Im Hintergrund die früher instandgesetzte Letziwaldbrücke. (Foto: Lukas Denzler) 07 Brücke Underplatta II während der Instandsetzung mit untergehängten Arbeitsplattformen. (Foto und Pläne: Conzett Bronzini Gartmann AG)

Aufgrund teilweise gravierender Korrosionsschäden und ungenügender Tragsicherheit wurde auch diese Brücke 2002/03 verstärkt und umfassend instandgesetzt. Auch hier wurden die Stege verstärkt und die Konsolen und Konsolköpfe ersetzt, bei gleichzeitiger Verbreiterung der Fahrbahn auf mindestens 4.80 m. Neu wurde in den aufbetonierten Bereichen der Längsträger eine Längsvorspannung eingebaut, mit je einem konventionellen runden Litzenkabel in den Konsolen und einem - zu dieser Zeit noch ein Novum – ovalen Flachkabel im unteren Stegbereich. Die Gerbergelenke in der Fahrbahnplatte, durch die Strassenwasser auf den Bogen gelangt war, sind ausbetoniert und blockiert worden. Die Fahrbahnplatte bildet jetzt mit den Längsträgern, den Widerlagerwänden und dem Bogen ein monolithisches Rahmentragwerk (Abb. 09).

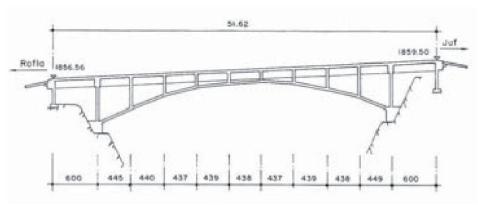
08 Querschnitt der Brücke Underplatta II mit Angabe der Verstärkungen bzw. Neubauteile an Steg und Konsole.

09 Längsschnitt (Katasterplan) der Brücke Underplatta II nach der Instandsetzung.
