**Artikel:** Stil bewahren, Energie sparen

# Stil bewahren, Energie sparen

Zwei Gebäudesanierungen in Zürich zeigen auf, wie die Zusammenarbeit von Energieberatern mit Architekten und Bauherrschaft aussehen kann. Je nach finanziellen Mitteln, Gebäudezustand und Zielen sind unterschiedliche Vorgehensweisen sinnvoll.

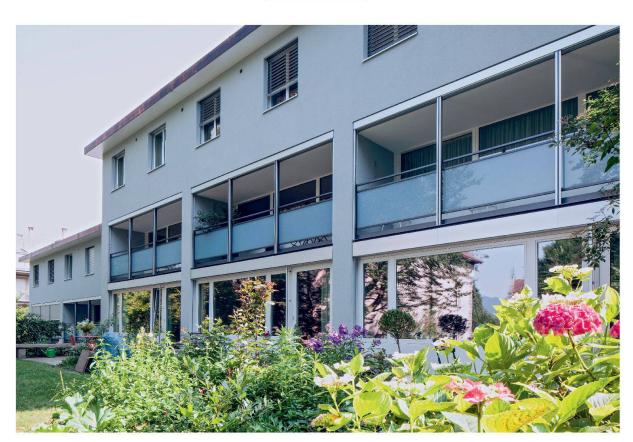
**Wohnhaus Riesbach-Quartier**: Neue Glasbrüstungen begrenzen die Loggien. Fensterlaibungen im Obergeschoss; Dachvorsprung und Zwischenwände der Loggien zeichnen mit 14 cm Isolationsschicht die Gebäudestruktur stärker nach als zuvor.

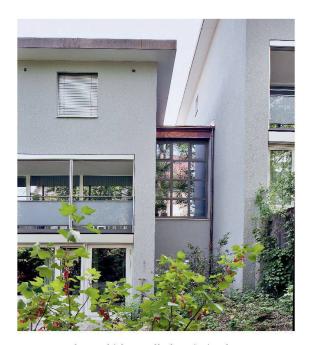
Das Treppenhaus erhielt anstelle der mit einzelnen Betonrahmen unterteilten Einfachverglasungen **ein raumhohes** Isolierglasfenster.

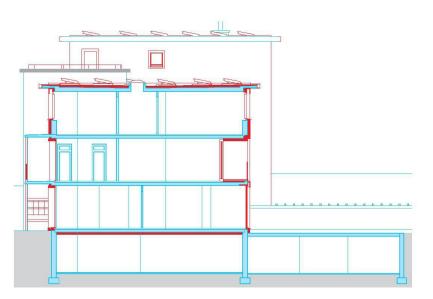
Neue Fenster und die vollflächig gedämmte Gebäudehülle (rot) verbessern die Energiebilanz des Wohnhauses im Riesbach-Quartier massgeblich, Mst. 1:200.
