Artikel: Versuche mit Stossspannung an Transformatoren

Autor: Beldi, F.

Versuche mit Stoßspannung an Transformatoren

Von F. Beldi, Baden

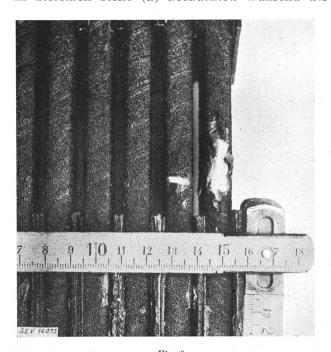
$\begin{array}{c} {\rm Fig.~9} \\ {\bf Stossversuch~am~5000\text{-}kVA\text{-}Transformator} \\ {\rm Unabsichtliche~mechanische~Verletzung~der~ersten~und} \\ {\rm zweiten~Halbspule~der~Phase~}W \end{array}$

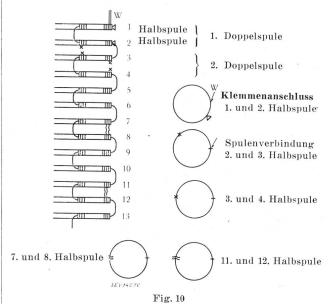
Stossversuch am 5000-kVA-Transformator

- Defektstellen an der Säule W
- unabsichtliche mechanische Defekte ohne elektrische Spuren
- × Ueberschlagstellen in der Nähe von Spulendistanzierungen ≈ Durchschlagene Spulendistanzierungen

Die Oberspannungswicklungen der Säulen U und V zeigten an keiner Stelle eine Beschädigung. An der Säule W waren dagegen, ausser der schon genannten mechanischen (nicht elektrischen) Verletzung der Windungsisolation, an der zweiten und dritten Halbspule, Brandstellen von ca. 6 mm Durchmesser nach Fig. 10 und Fig. 11 vorhanden. Es ist zu beachten, dass die Defektstelle diametral gegenüber der Stelle der mechanischen Beschädigungen
