Kaum heisse Stellen

Um elektrische Anlagen zu überprüfen, ist die Infrarot-Thermographie ein bewährtes Verfahren. Hier sucht eine für Wärmestrahlung empfindliche Kamera nach Verbindungsstellen mit erhöhter Temperatur. Ziel der thermographischen Messungen ist, über die Oberflächentemperatur eventuelle Schwachstellen zu ermitteln. Diese Methode wurde bei der F. Hoffmann-La Roche AG in Basel eingesetzt, um die Qualität der von Siemens umgebauten Arealstromversorgung zu überprüfen. Im gesamten Leistungsteil waren die Verbindungen und Komponenten zu 99,9% in Ordnung.

In beidseitigem Interesse

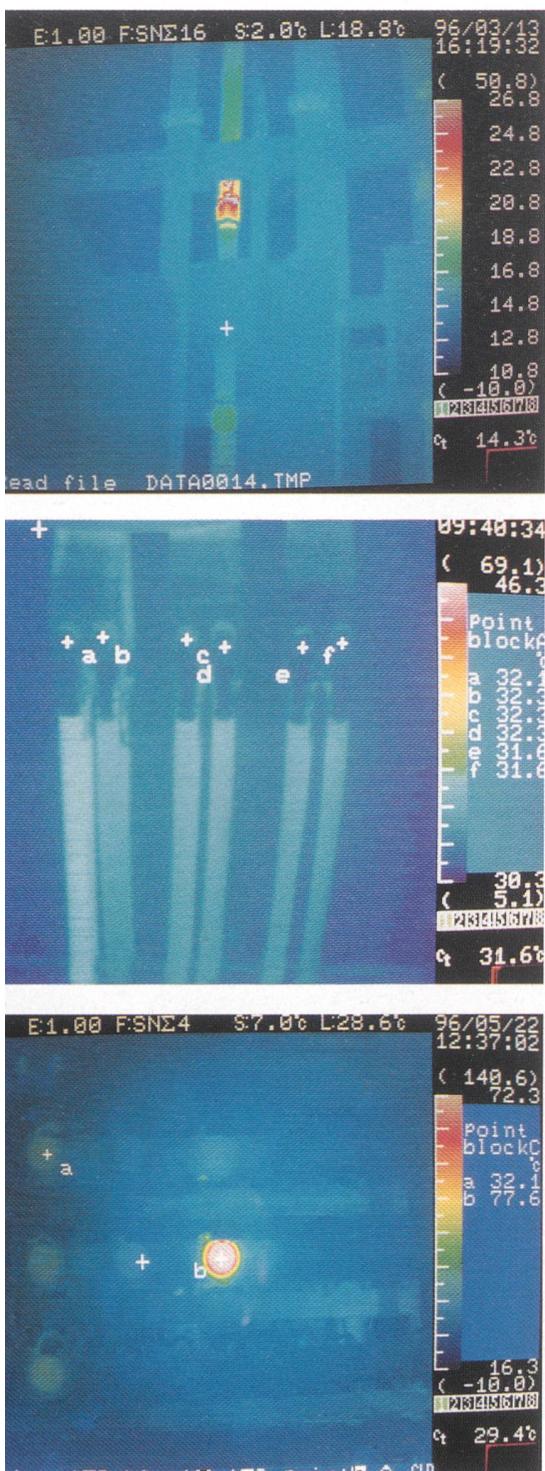
Bei der Arealstromversorgung für Roche in Basel waren im Primärteil nur drei erwärmte Stellen zu finden. Die leicht erwärmten Gebiete (oben) gehen auf angezogene Relaispulen zurück.

Beispiel für eine fehlerhafte Kontaktstelle aus einer anderen Anlage. Nicht fest angezogene Schrauben sind an der erhöhten Temperatur zu erkennen (Mitte).

Bei einer nicht angezogenen Verbindung von Kupferschienen in einer Hauptverteilung (unten) erreicht der Messpunkt «B» Temperaturen von über 80°C.
