Rundsteuerpegelprobleme durch eine Beleuchtungsanlage

Aus der Praxis eines Netzbetreibers

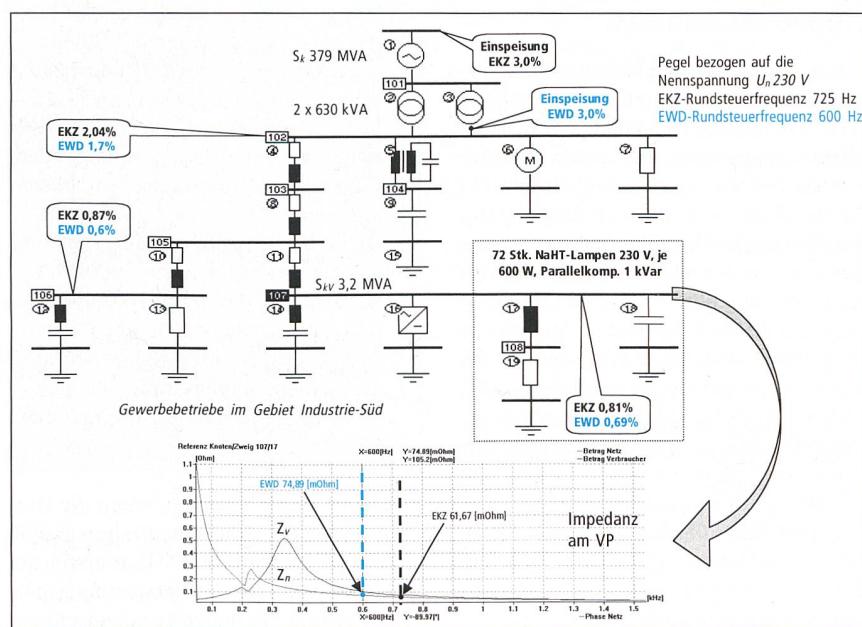
Bild 1 Pegelabsaugung der Rundsteuersignale durch unverdrosselte Kompensationskondensatoren in NaHT-Lampen im Gebiet Dietlikon Industrie-Süd.

Bild 1 zeigt die mit dem Rechenprogramm «SimuNet» nachgebildeten Netzstrukturen und Impedanzen am Verknüpfungspunkt, mit unverdrosselten Kompensationskondensatoren. Deutlich zu erkennen sind die sehr tiefen Impedanzwerte im Bereich der Rundsteuerfrequenzen bei voll eingeschalteter Beleuchtung. Bei der EKZ-Rundsteuerfrequenz von 725 Hz liegt die Netzimpedanz bei 61,67 mOhm. Dadurch wird der Steuerpegel auf 0,81% U_n abgeschwächt und gleichzeitig lassen die im Mittelspannungsnetz vorhandenen Oberschwingungen U_v , im Bereich der tiefen Netzimpedanzen die Oberschwingungen im Niederspannungsnetz stark ansteigen. In der Folge können sich bei den Kunden durchaus unverträgliche Betriebszustände einstellen. Die EWD-Rundsteuerfrequenz von 600 Hz trifft auf eine Netzimpedanz von 74,89 mOhm. Der gemessene Rundsteuerpegel beträgt nur noch 0,69% U_n und liegt somit erheblich unterhalb des Funktionspegegs von 1,5% U_n der Rundsteuerempfänger.

Interessant war die Feststellung, dass bei der Ausserbetriebnahme von 20 Lampen der Rundsteuerpegel bei 600 Hz nur unwesentlich auf max. 0,9% U_n , etwa 2 Volt angestiegen war, sich aber beim zusätzlichen Ausschalten von vier Lampen, auf 2,1% U_n etwa 4,8 Volt erhöht hat. Diese «sprunghafte» Veränderung des Rundsteuerpegels ist darauf zurückzuführen, dass sich in diesem schwingungsfähigen Netzsystem, im Zusammenwirken mit den übrigen Netzlasten, beim Impedanzverlauf im Bereich von 600 Hz eine resonanzbedingte Netzimpedanzerhöhung ergeben hat. Grundsätzlich genügt für eine kritische Resonanzverstärkung bereits Resonanznähe zu einer typischen Oberschwingungsfrequenz.

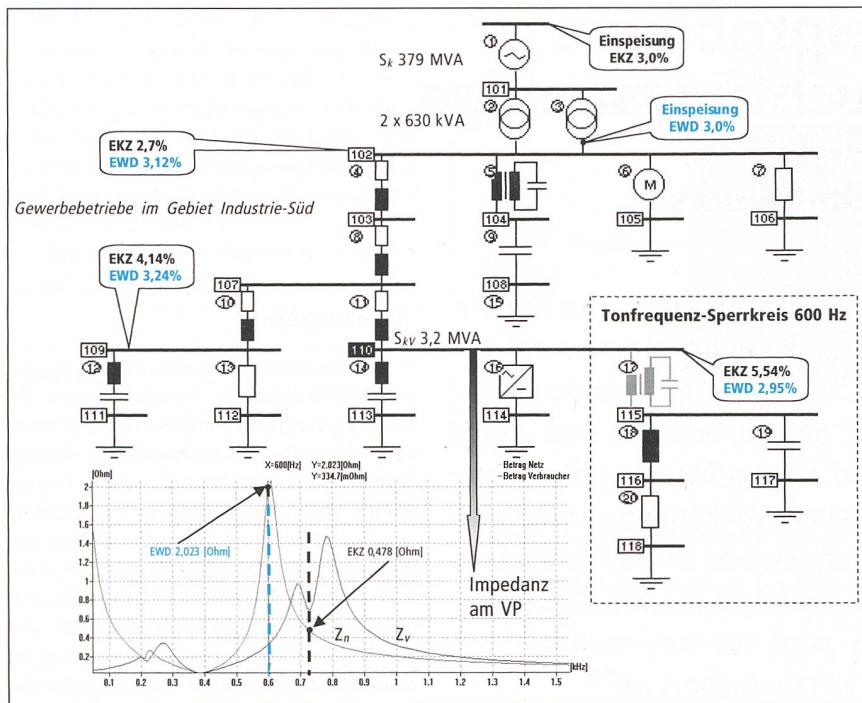
Bild 2 Anhebung des EKZ 725-Hz-Rundsteuerpegels um 85% beim Einbau eines 600-Hz-EWD-Sperrkreises als Blocksperrre (provisorische Massnahme).

impedanz (Bild 2). In unmittelbarer Nähe zur Rundsteuerfrequenz gibt es keine Probleme, aber links und rechts ergeben sich in Abhängigkeit von den jeweilig zugeschalteten Kompensationsleistungen, Serieresonanzstellen. Generell sind Sperrkreise in Oberschwingungsbelasteten Netzen nicht geeignet, weil dadurch Resonanzprobleme entstehen.

Das EKZ-Rundsteuersignal von 725 Hz wird durch den Impedanzverlauf (0,478 Ohm, kapazitiv) des 600-Hz-Tonfrequenz-Sperrkreises auf nahezu das Doppelte bis 5,54% U_n erhöht, bei einem gemessenen Strom $I_{725 \text{ Hz}}$ von 30 A.

Kennzeichnend sind die 600-Hz-Pegelwerte für die der Tonfrequenz-Sperrkreis ausgelegt ist. Die Resonanzfrequenz (Parallelresonanz) entspricht der zu sperrenden Rundsteuerfrequenz und erreicht eine Impedanz von 2,023 Ohm. Die Rundsteuersignale mit einem Einspeisepiegel von 3% U_n verhalten sich stabil, die Pegelabweichung beträgt maximal 0,3% U_n bei einem gemessenen Strom $I_{600 \text{ Hz}}$ von 4 A.

Massnahme wurde ein Tonfrequenz-Sperrkreis ($p = 0,5\%$, 75 kVar, $f_{0P} = 600$ Hz) als Blocksperrre eingebracht, weil dieser innert kurzer Zeit verfügbar war. Der Sperrkreis bewirkt bei der zu sperrenden Rundsteuerfrequenz eine hohe Sperr-

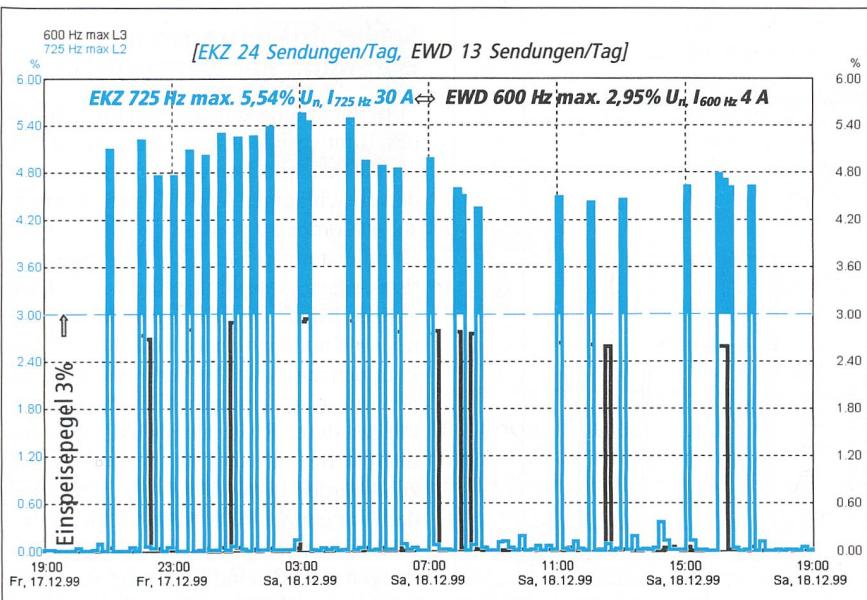
Bild 3 Gemessene Rundsteuerpegel EKZ 725 Hz und EWD 600 Hz mit einem 600-Hz-Tonfrequenz-Sperrkreis als Blocksperrre.

Bild 3 zeigt die mit der Memobox 800 gemessenen Pegelwerte der Rundsteuersignale.

Die in Folge der Kompensationskondensatoren entstandenen Parallelresonanzstellen aus der Sicht der Verbraucher haben die Oberschwingungsbelastungen bei den Kunden ansteigen lassen, so dass die Grenzwerte zum Teil überschritten werden.

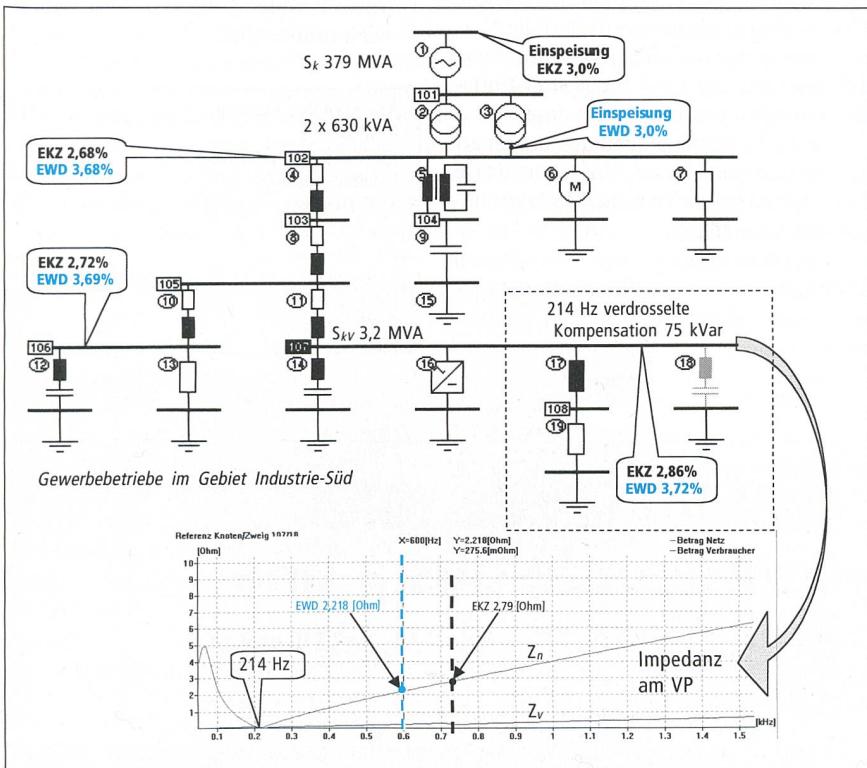
Bild 4 Rundsteuerpegel EKZ 725 Hz und EWD 600 Hz nach dem Einbau einer 75-kVar-Kompensationsanlage mit einer Verdrosselungsfrequenz von 214 Hz.

Damit eine beständige Netzverträglichkeit der Beleuchtungsanlage mit 72 Stück Natrium-Hochdrucklampen zu 600 W gewährleistet werden konnte, kam nur eine Lösung in Frage (Bild 4).

In der Hauptverteilung wurde eine auf 214 Hz verdrosselte 75-kVar-Kompensationsanlage (400 V, Dreieckschaltung) mit automatischem Blindleistungsregler eingebaut. Die Impedanzwerte für die Rundsteuerfrequenzen sind > 2 Ohm und stellen somit keine Beeinträchtigungen für die Rundsteuerpegel dar. Eine verdrosselte Kompensationsanlage verhindert wirkungsvoll Netzresonanzen. In unserem Netz werden in der Regel Kompensationsanlagen mit einer Verdrosselungsfrequenz von 214 Hz (induktive Impedanz ab der 5. OS) eingesetzt. Diese bieten den Vorteil, dass zum Beispiel die 5. Oberschwingung (250 Hz) um 50 bis 60% reduziert wird, gegenüber einer Verdrosselungsfrequenz von 189 Hz, deren Reduktion der 5. OS nur 15 bis 20% beträgt. Der weitere Nutzen einer 214-Hz-Verdrosselung liegt darin, dass in der Nähe der Resonanzfrequenz Oberschwingungsanteile aus dem Netz herabgesetzt werden und dadurch zur OS-Säuberung im Netz beigetragen wird.

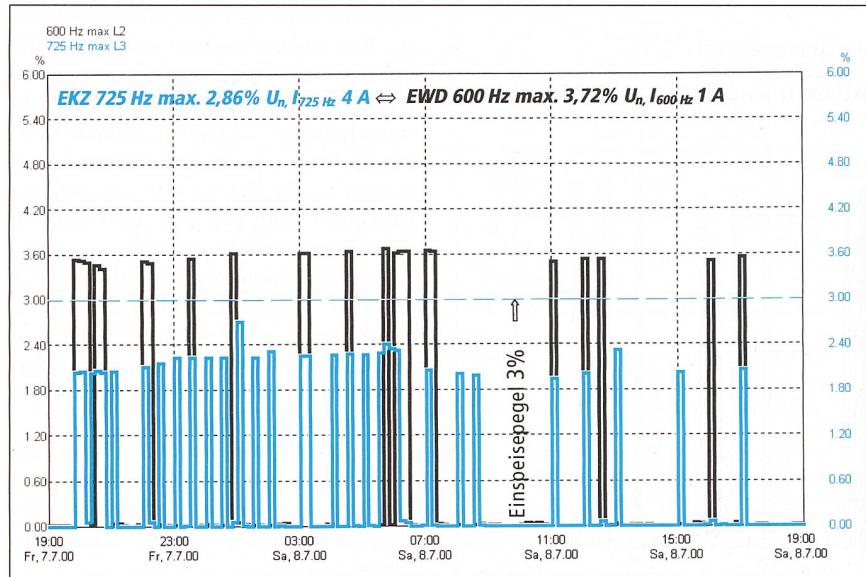
Bild 5 Gemessene Rundsteuerpegel EKZ 725 Hz und EWD 600 Hz nach dem Einbau einer 75-kVar-Kompensationsanlage mit einer Verdrosselungsfrequenz von 214 Hz.

Die Wirksamkeit der getroffenen Massnahmen sind im Bild 5 mit den gemessenen Rundsteuersignalen dargestellt.

Bei allen Entladungslampen wurden jeweils die zwei eingebauten, parallel geschalteten 30- μ F-Kondensatoren für die Erhöhung des Leistungsfaktors ausgebaut, so dass nur noch eine 600-W-Drosselpule und das Zündgerät übrig geblieben sind. Dadurch, dass die induktive Blindleistung nicht mehr wie bei der Einzelkompensation der Entladungslampen am Ort ihrer Entstehung kompensiert wird, erhöht sich der Strom in der Lam-

penzuleitung von 2,92 A auf 5,15 A. Die Gruppenkompensation erfordert die Vergrösserung der Leitungsquerschnitte von 1,5 mm² auf 2,5 mm² für je drei Entladungslampen pro 16-A-Steckdose.
