Artikel: Bedrohte Wasserfassungen

Bedrohte Wasserfassungen

Murgänge, Klimawandel und Wirtschaftlichkeit | Die Anlagen der Kraftwerke Oberhasli AG sind dem rauen Klima im Hochgebirge ausgesetzt. Es gibt Lawinen, Steinschläge, Bergstürze, Rutschungen, Murgänge und Hochwasser. Auch die Folgen des Klimawandels sind vermehrt spürbar. Entsprechend aufwendig gestaltet sich der Unterhalt der Anlagen, wie das Beispiel «Rotlauibachfassung» zeigt.

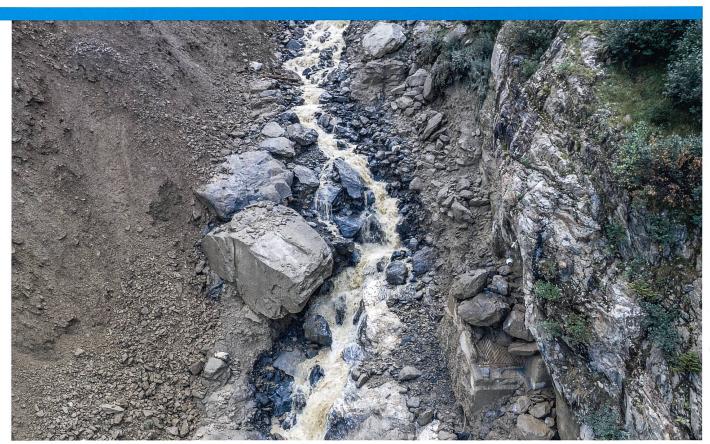
Zustand Fassung (Tirolerwehr) nach dem Murgang im August 2023.

Vom 23. bis 26. August 2023 beschädigten mehrere Murgänge mit einem Volumen von rund 95 000 m3 die Wassereinleitung der Rotlauibachfassung komplett. Seitdem wird das Wasser für die Stromproduktion nicht mehr gefasst und fliesst ungenutzt in die Aare. Durch die Murgänge sind auch Schäden durch riesige Blöcke am Einlaufrechen des Tirolerwehrs sowie am Fassungsbauwerk und durch den Sedimenteintrag in die Entsanderanlage entstanden. Durch die vorherige Ausleitung der Fassungsanlage hat sich zwar nicht das ganze Entsanderbecken mit Sedimenten verfüllt, aber die Gerinnesohle senkte sich im Fassungsbereich um weitere 4 bis 5 m im Vergleich zum Stand 2005 ab, was viel schwerer wiegt.

An der Rotlauibachfassung sollen 2024 folgende Arbeiten durchgeführt werden, um die Wassereinleitung und Fassung wieder instandzustellen: Eine neue Zufahrt soll für die Bauarbeiten erstellt werden, die es ermöglichen wird, die Fassung mit grossen Baumaschinen zu unterhalten. Zudem soll das bestehende Fassungsbauwerk mit Unterfangung und Reparatur des Rechens und der Entsanderanlage gesichert werden. Schliesslich soll eine Sperrentreppe und eine Wassereinlei-

tungskonstruktion aus einem Murgangnetz mit einer Hinterfüllung und Abdichtung und zur Sohlsicherung montiert werden, zudem hinterfüllte Murgangnetze als Sperrentreppe unter der Wassereinleitung.

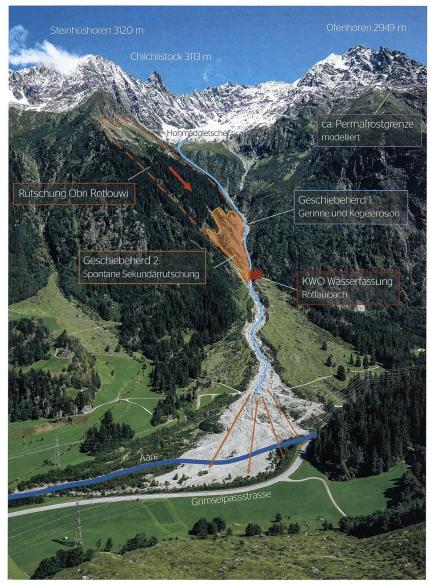
Übersicht über den Prozessraum Rotlouwibach und Wasserfassung.

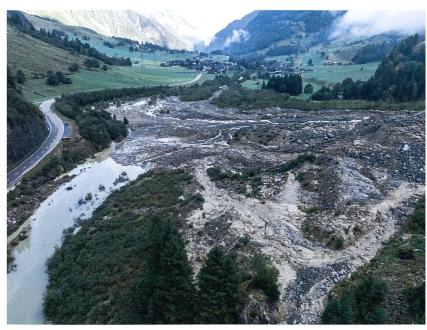
Ablagerungsraum im Tal in der Aare oberhalb Guttannen.
