Bedrohte Wasserfassungen

Murgänge, Klimawandel und Wirtschaftlichkeit | Die Anlagen der Kraftwerke Oberhasli AG sind dem rauen Klima im Hochgebirge ausgesetzt. Es gibt Lawinen, Steinschläge, Bergstürze, Rutschungen, Murgänge und Hochwasser. Auch die Folgen des Klimawandels sind vermehrt spürbar. Entsprechend aufwendig gestaltet sich der Unterhalt der Anlagen, wie das Beispiel «Rotlauibachfassung» zeigt.

DANIEL BÜRKI

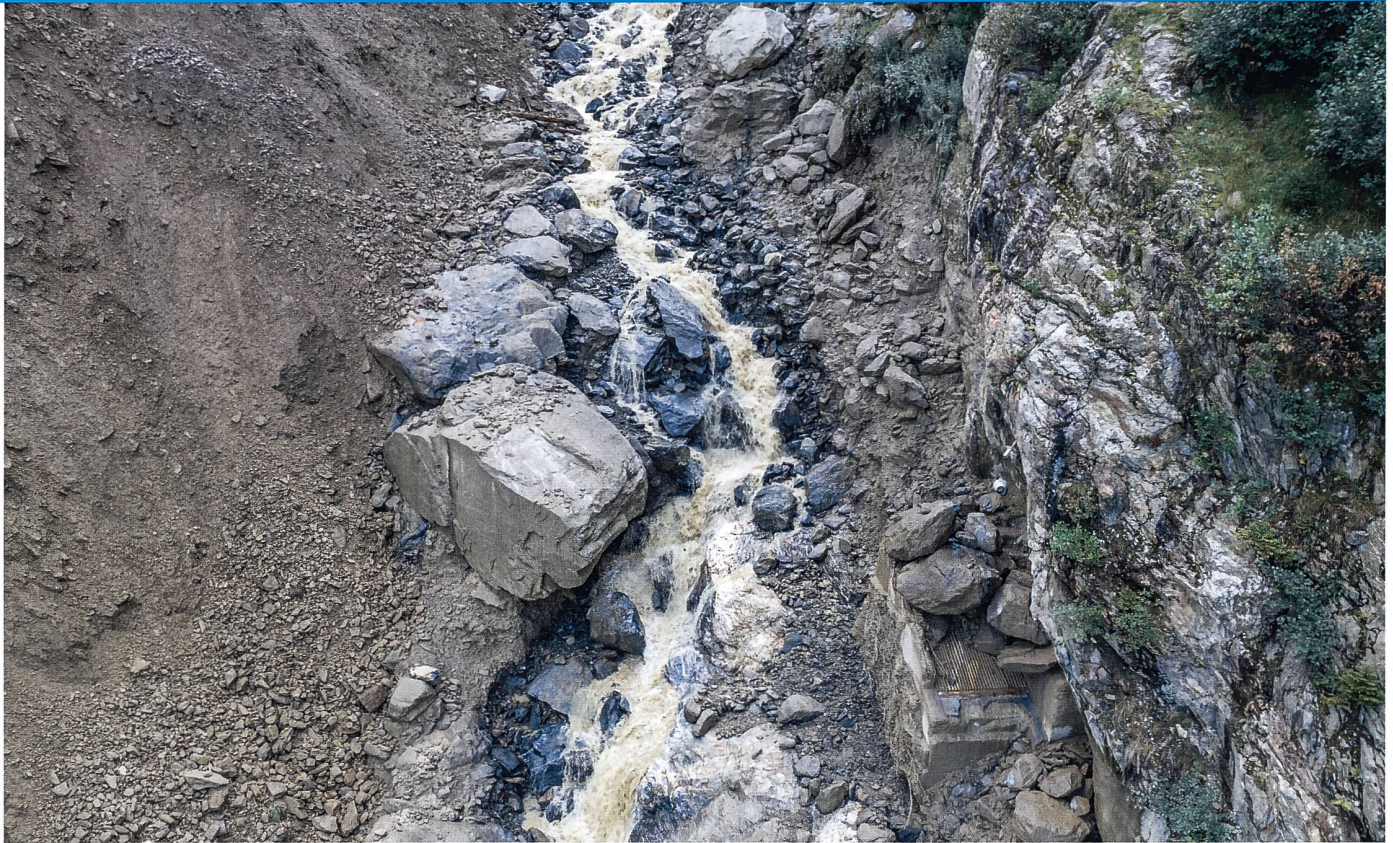
Zustand Fassung (Tirolerwehr)
nach dem Murgang im August
2023.

Vom 23. bis 26. August 2023 beschädigten mehrere Murgänge mit einem Volumen von rund 95 000 m³ die Wassereinleitung der Rotlaubachfassung komplett. Seitdem wird das Wasser für die Stromproduktion nicht mehr gefasst und fliesst ungenutzt in die Aare. Durch die Murgänge sind auch Schäden durch riesige Blöcke am Einlaufrechen des Tirolerwehrs sowie am Fassungsbauwerk und durch den Sediimenteintrag in die Entsanderanlage entstanden. Durch die vorherige Ausleitung der Fassungsanlage hat sich zwar nicht das ganze Entsanderbecken mit Sedimenten verfüllt, aber die Gerinnesohle senkte sich im Fassungs-bereich um weitere 4 bis 5 m im Vergleich zum Stand 2005 ab, was viel schwerer wiegt.

An der Rotlaubachfassung sollen 2024 folgende Arbeiten durchgeführt werden, um die Wassereinleitung und Fassung wieder instandzustellen: Eine neue Zufahrt soll für die Bauarbeiten erstellt werden, die es ermöglichen wird, die Fassung mit grossen Baumaschinen zu unterhalten. Zudem soll das bestehende Fassungsbauwerk mit Unterfangung und Reparatur des Rechens und der Entsanderanlage gesichert werden. Schliesslich soll eine Sperrtreppe und eine Wassereinlei-

tungskonstruktion aus einem Murgangnetz mit einer Hinterfüllung und Abdichtung und zur Sohlensicherung montiert werden, zudem hinterfüllte Murgangnetze als Sperrtreppe unter der Wassereinleitung.

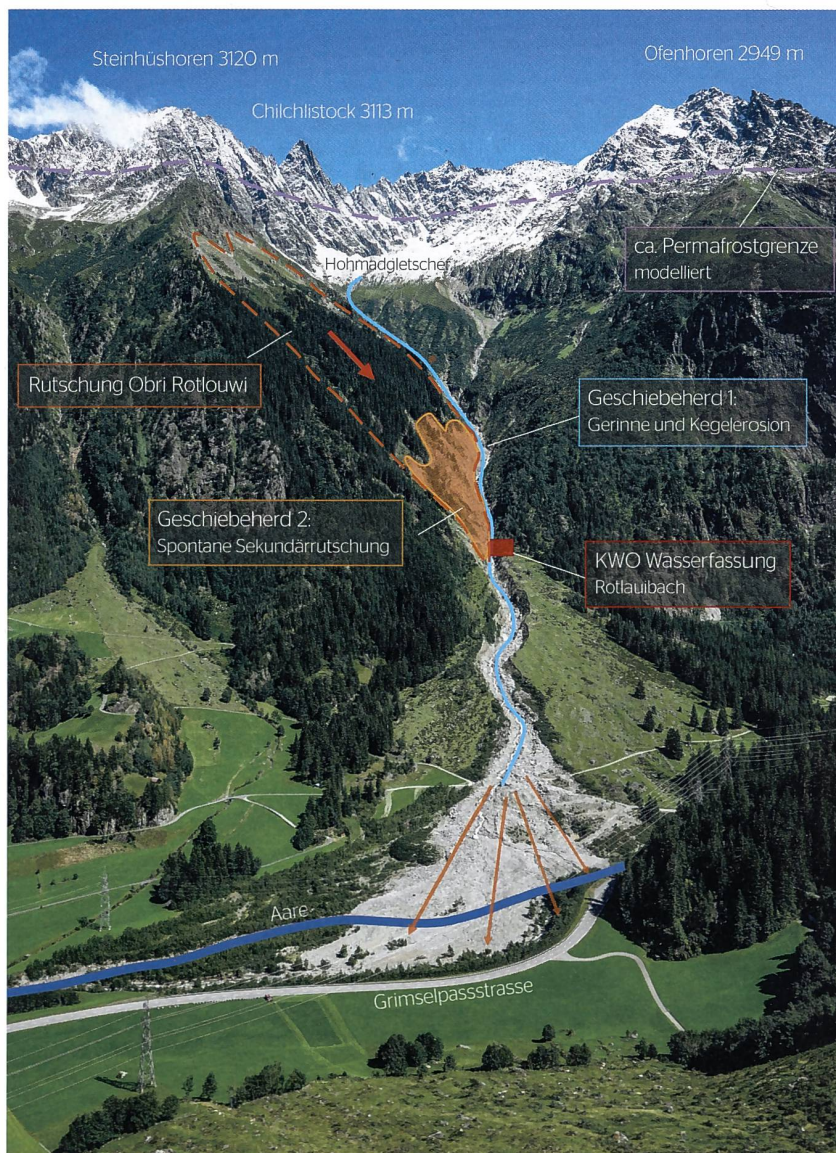
Übersicht über den Prozessraum Rotlouwibach und Wasserfassung.

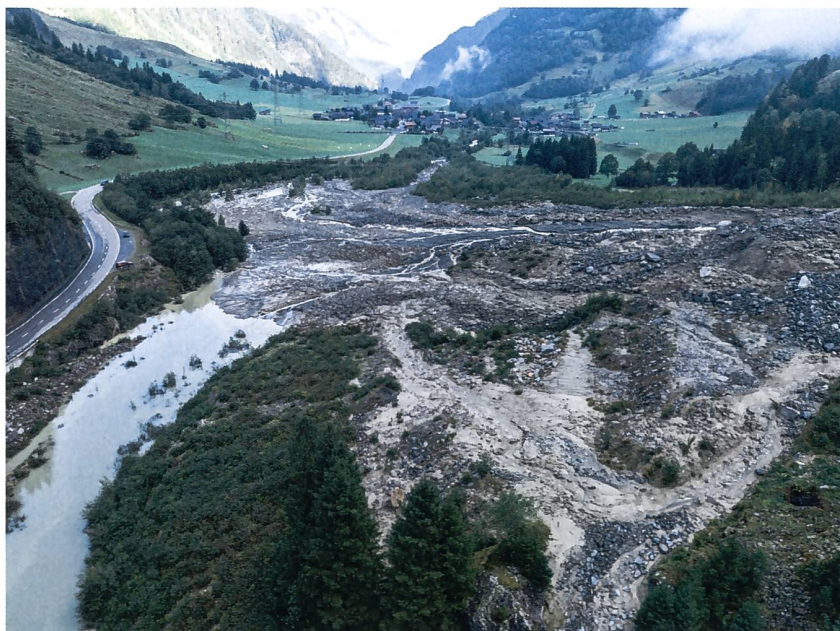
Ablagerungsraum im Tal in der Aare oberhalb Guttannen.
