Artikel: Bedrohte Wasserfassungen

Autor: Bürki, Daniel

Bedrohte Wasserfassungen

Murgänge, Klimawandel und Wirtschaftlichkeit | Die Anlagen der Kraftwerke Oberhasli AG sind dem rauen Klima im Hochgebirge ausgesetzt. Es gibt Lawinen, Steinschläge, Bergstürze, Rutschungen, Murgänge und Hochwasser. Auch die Folgen des Klimawandels sind vermehrt spürbar. Entsprechend aufwendig gestaltet sich der Unterhalt der Anlagen, wie das Beispiel «Rotlauibachfassung» zeigt.

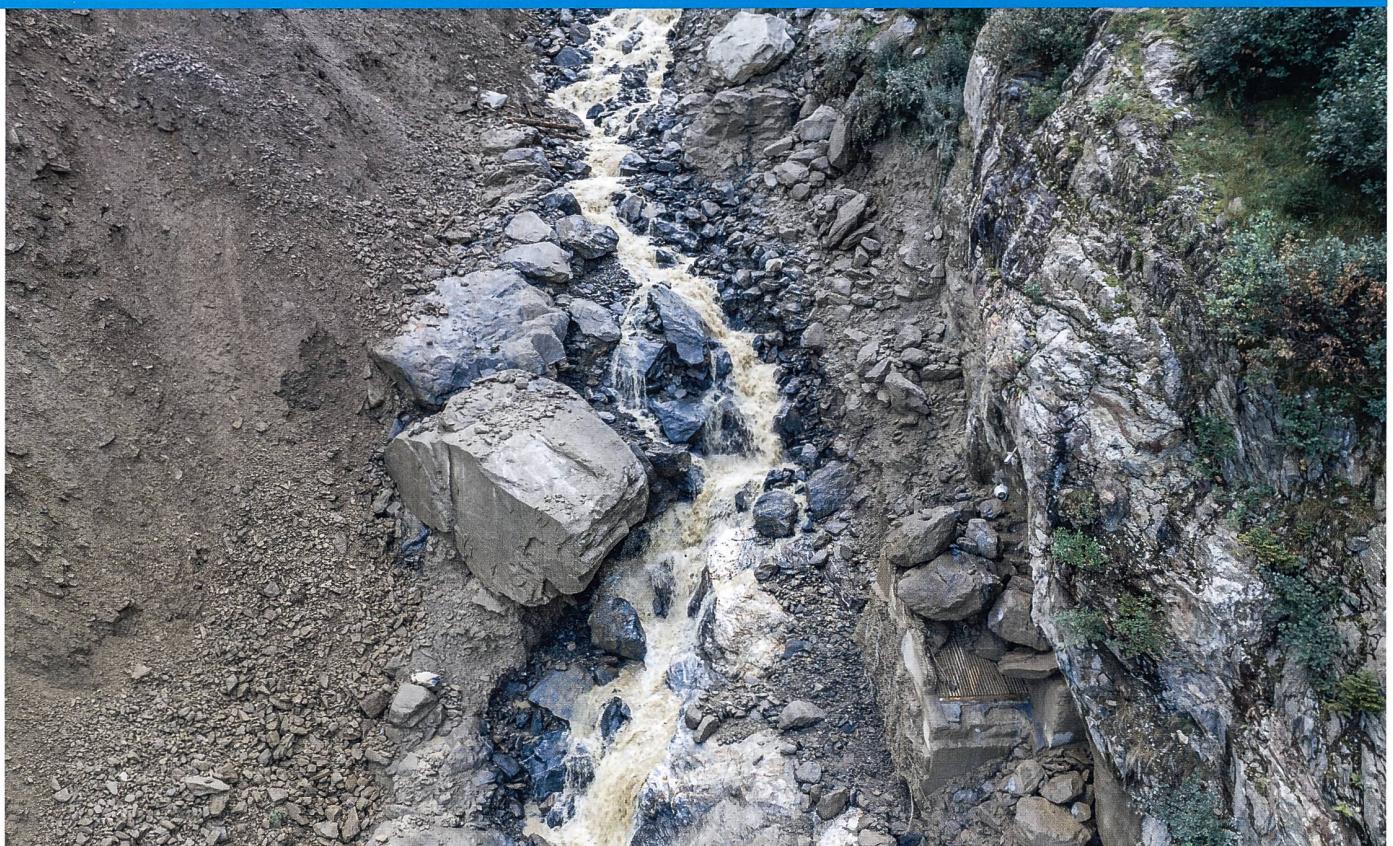
Zustand Fassung (Tirolerwehr)
nach dem Murgang im August
2023.

Vom 23. bis 26. August 2023 beschädigten mehrere Murgänge mit einem Volumen von rund 95 000 m³ die Wassereinleitung der Rotlauibachfassung komplett. Seitdem wird das Wasser für die Stromproduktion nicht mehr gefasst und fliesst ungenutzt in die Aare. Durch die Murgänge sind auch Schäden durch riesige Blöcke am Einlaufrechen des Tirolerwehrs sowie am Fassungsbauwerk und durch den Sedimenteintrag in die Entsanderanlage entstanden. Durch die vorherige Ausleitung der Fassungsanlage hat sich zwar nicht das ganze Entsanderbecken mit Sedimenten verfüllt, aber die Gerinnesohle senkte sich im Fassungsbereich um weitere 4 bis 5 m im Vergleich zum Stand 2005 ab, was viel schwerer wiegt.

An der Rotlauibachfassung sollen 2024 folgende Arbeiten durchgeführt werden, um die Wassereinleitung und Fassung wieder instandzustellen: Eine neue Zufahrt soll für die Bauarbeiten erstellt werden, die es ermöglichen wird, die Fassung mit grossen Baumaschinen zu unterhalten. Zudem soll das bestehende Fassungsbauwerk mit Unterfangung und Reparatur des Rechens und der Entsanderanlage gesichert werden. Schliesslich soll eine Sperrentreppe und eine Wassereinlei-

tungskonstruktion aus einem Murgangnetz mit einer Hinterfüllung und Abdichtung und zur Sohlsicherung montiert werden, zudem hinterfüllte Murgangnetze als Sperrentreppe unter der Wassereinleitung.

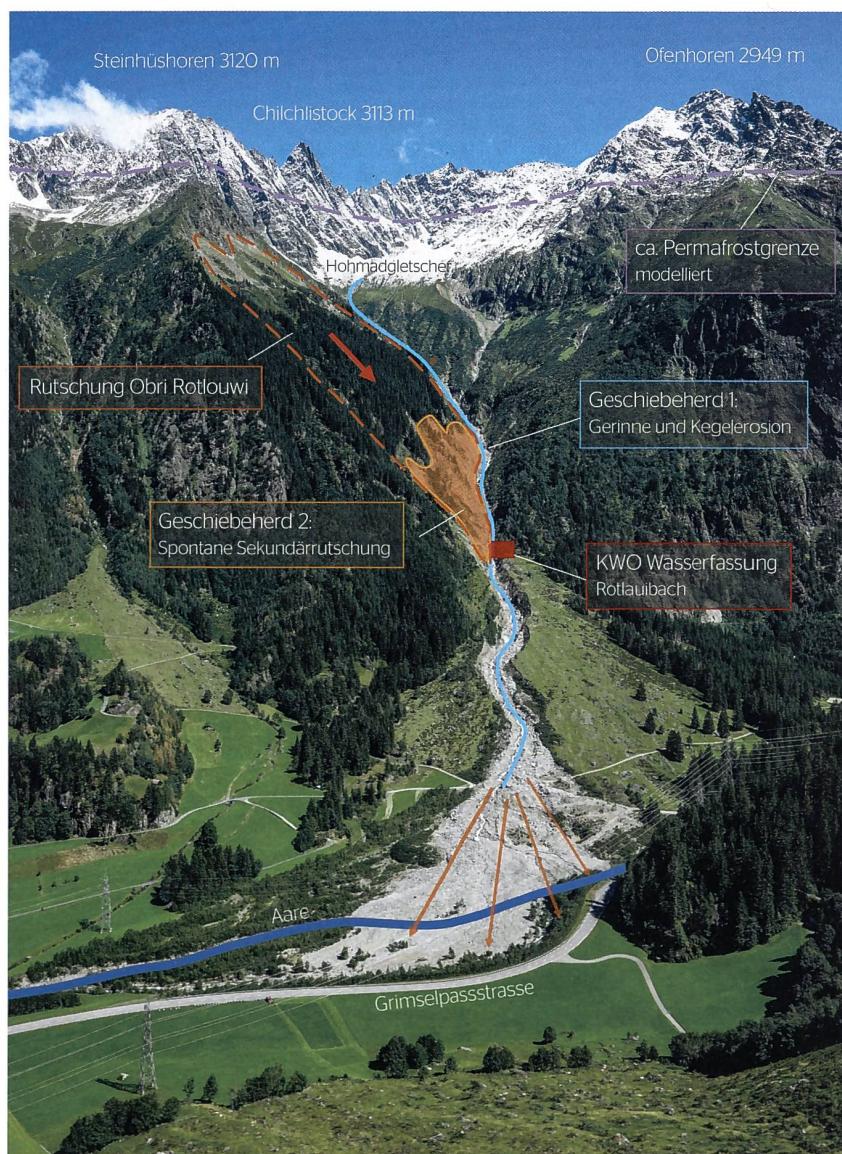
Übersicht über den Prozessraum Rotlauibach und Wasserfassung.

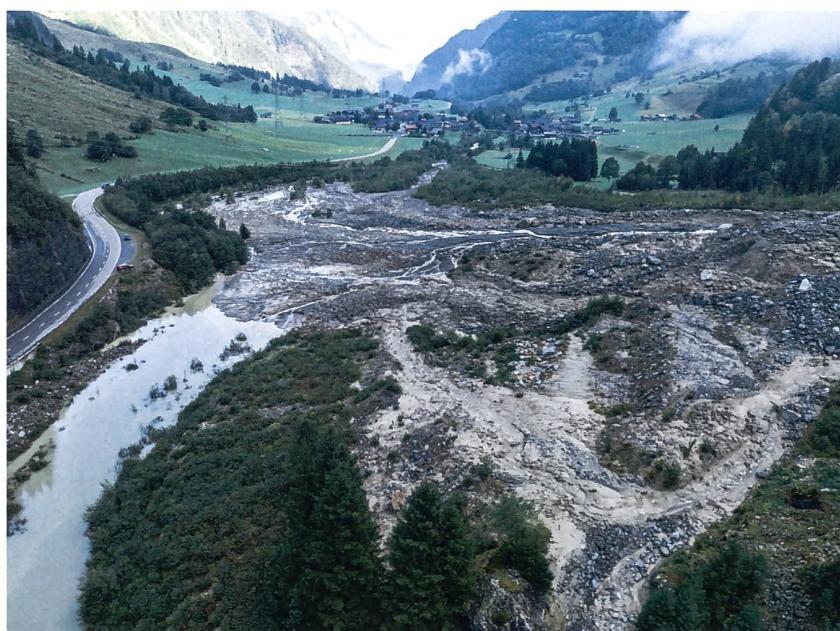
Ablagerungsraum im Tal in der Aare oberhalb Guttannen.
