Artikel: Uferrenaturierungen am Bodensee
Autor: Siessegger, Berthold / Teiber-Siessegger, Petra
DOI: <https://doi.org/10.5169/seals-832687>

Uferrenaturierungen am Bodensee

**Berthold Siessegger und
Petra Teiber-Siessegger (Wasserburg)**

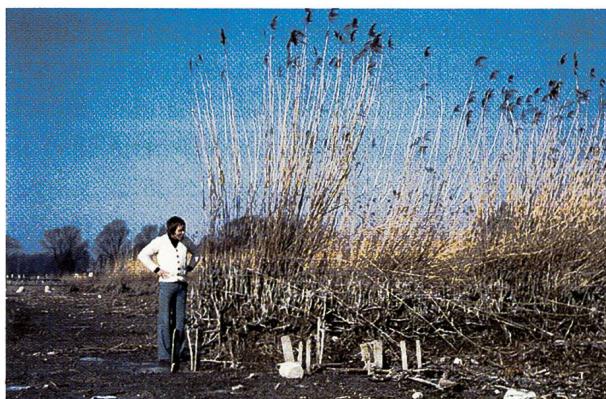
Abb. 6. Schilffront 1980 mit hohen Kliffkanten und freigelegten Rhizomen. Auf dem rechten Bild erkennt man den alten Bodenhorizont, der durch den Baum vor Erosion geschützt wurde.

Der Schilfrückgang war über eine Uferlänge von nahezu einem Kilometer zu beobachten und schien unaufhaltbar. Starker Wellenschlag und starke Strömungen einerseits sowie eine ungünstige Exposition zum benachbart liegenden verbauten Ufer andererseits führten zu den intensiven Zerstörungen. Hochwasserstände und gleichzeitige Starksturmereignisse (West- und Föhnstürme) sowie die Ansammlung von Schlamm und Holz trugen zusätzlich zum Rückgang des Reutiner Schilfes bei. Der Niedergang konnte kontinuierlich über mehrere Jahre beobachtet werden (Abb. 7).

Das Renaturierungsprojekt wurde begleitet von Untersuchungen zu Strömungen und Wellen, einer Kartierung der Schilffront sowie der Untersuchung der Fisch- und Vogelwelt. Auf diese Weise konnte das Modell an die lokal vorherrschenden Bedingungen angepasst werden. Die baulichen Massnahmen begannen 1980. Erste Probleme traten aufgrund des weichen Untergrundes mit geringer Substratstabilität auf. Um den Bereich des Böschungsfusses zu stabilisieren, der auch als Baustrasse zur Durchführung der Massnahme diente, wurden stabilisierende Fliesmatten eingesetzt. Der Böschungsfuss wurde teilweise in den vorhandenen Seeboden eingebaut, der obere Teil ragte über den vorhandenen Seeboden heraus. Die so entstandene «Wanne» zwischen der Kliffkante am Schilf einerseits und der Böschungsfussoberkante andererseits wurde mit einem standorttypischen Sand-Kiesgemisch aufgefüllt. Die neu entstandene Böschung wurde teilweise mit Initialpflanzungen von Schilf be-

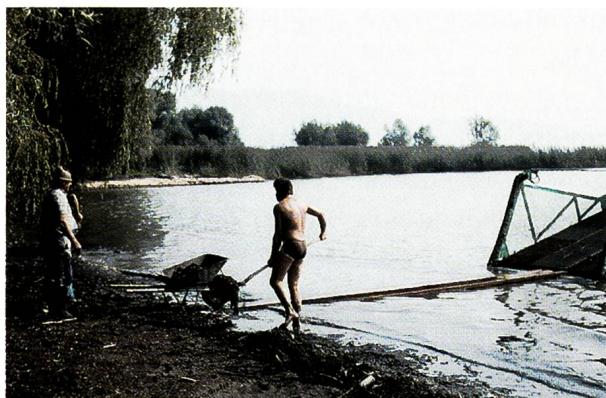
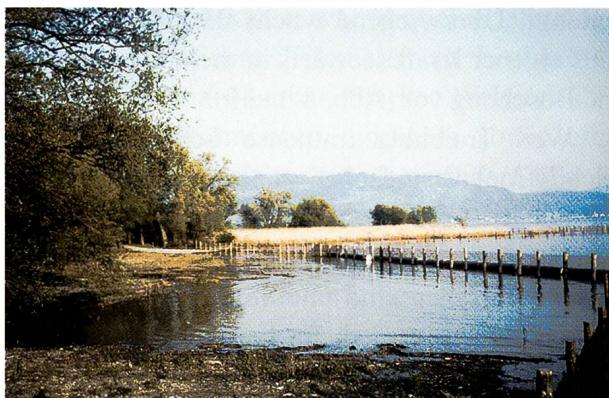
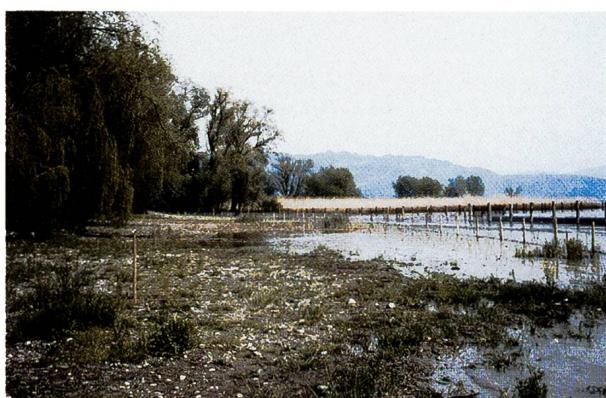
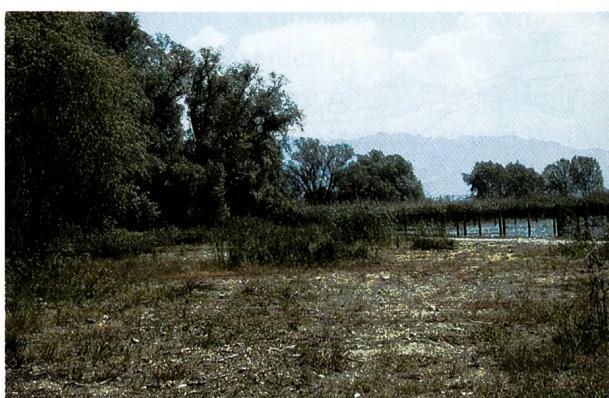
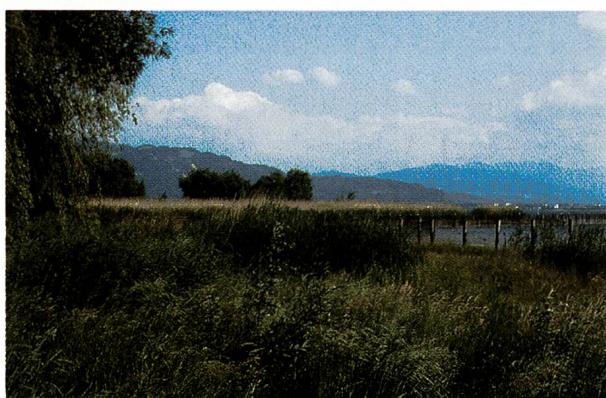
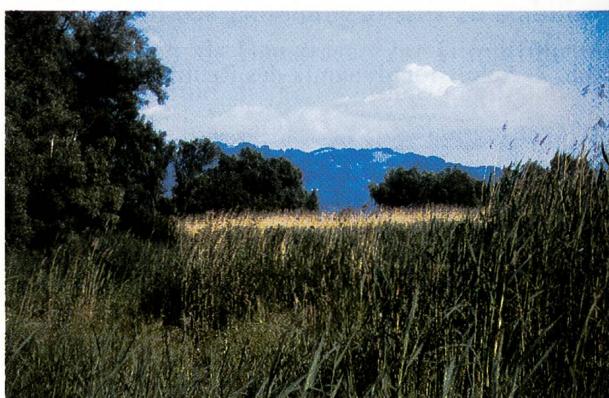
Abb. 9. Entwicklung der so genannten «Schweinebucht» im Reutiner Schilfgebiet von 1980 bis 1995.

pflanzt. Überwiegend wuchs das Schilf jedoch aus eigener Kraft seewärts in die neu geschaffene Böschung vor (Abb. 8 und 9).

Weil Treibholz immense Schäden an der Schilffront verursachen kann, wurden spezielle Schutzzäune aus Baustahlmatte errichtet, welche mit Durchlässen für Wasservögel und Fische versehen sind und von den Tieren auch angenommen werden. Im Laufe von zwei Jahrzehnten hat sich das Reutiner Schilfgebiet nahe-

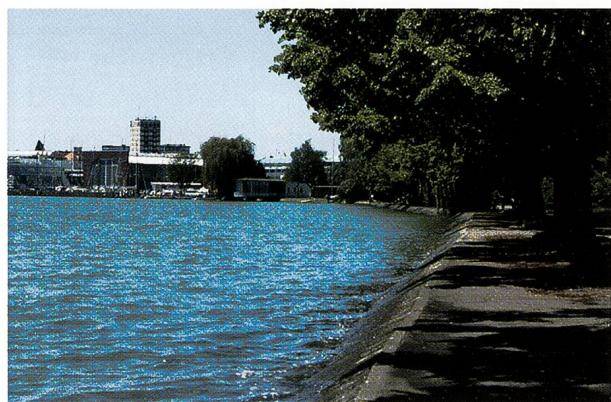
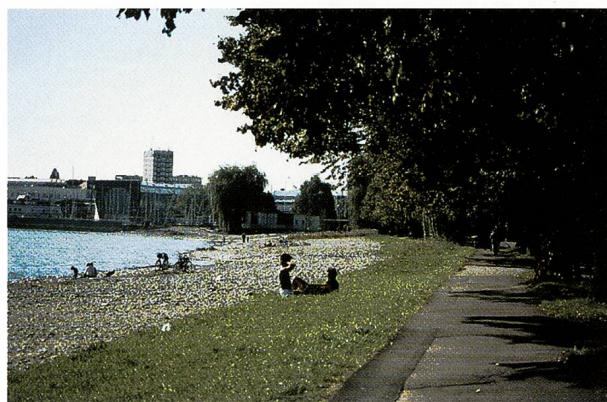
dem Bundesbahnhafen und der Rotachmündung zu erheblichen Defiziten. Zum einen zeigten sich solche hinsichtlich der hydrodynamischen Situation. Extreme Wellenreflexionen, verbunden mit intensivierten Strömungen, wirkten sich weit über das verbaute Ufergebiet in das östlich der Rotachmündung gelegene Eriskircher Ried hinaus aus (GKSS, 1994). Hohe Kliffkanten kennzeichneten das Naturschutzgebiet zwischen Friedrichshafen und Eriskirch. Auch die ökologischen Verhältnisse waren äusserst ungünstig. Mächtige Schlammbänke führten zur Verödung des Ufers. Eine genaue Bestandesaufnahme von Flora und Fauna (TEIBER und WEYHMÜLLER, 1997) verdeutlichte die in Jahrzehnten entstandenen Defizite.

Abb. 10. Links: Ufersituation vor der Massnahme. Rechts: neue Uferböschung im Sommer nach der Durchführung der Massnahme.

Nachdem der Übergangsbereich zwischen der Rotachmündung und dem beginnenden Eriskircher Ried bereits ein Jahr zuvor (1999) sehr erfolgreich revitalisiert worden war, wurden in den Monaten März und April 2000 die genannten langen Mauerfluchten teilweise durch Flachböschungen ersetzt und damit renaturiert.

Die Methode, um das Ufer in Friedrichshafen zu renaturieren, war im Grundsatz die gleiche, wie am bayerischen Bodenseeufer. Vor allem der Böschungsfuss zeigt ähnliche Elemente, allerdings wurde kein Flies zur Stabilisierung des Seebodens verwendet. Die Mauer wurde abgerissen und die neue Uferböschung im Neigungswinkel 1:12 bis 1:15 unter Berücksichtigung des Wellen- und Strömungsregimes aufgebaut.

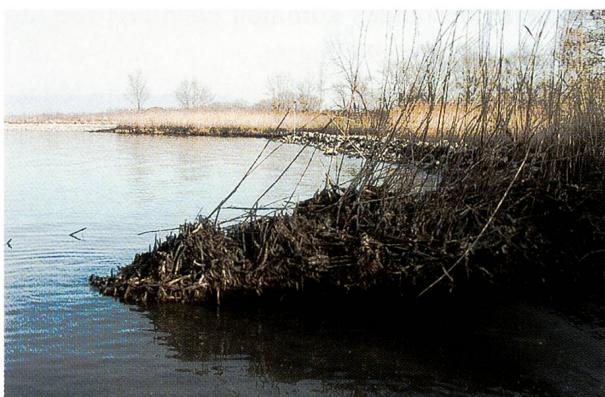
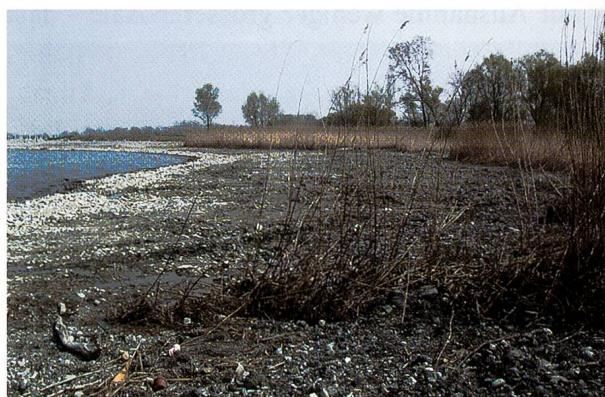
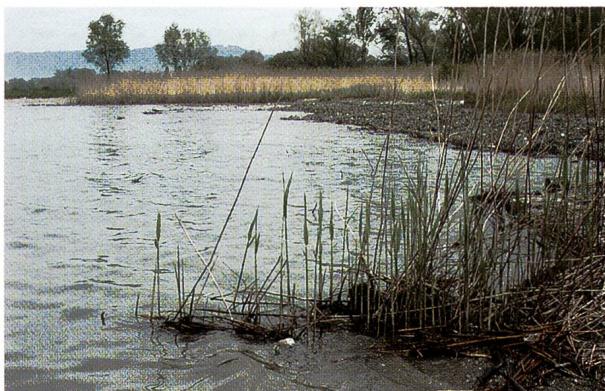
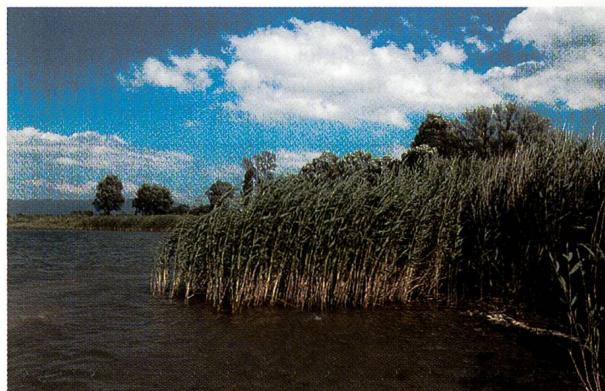
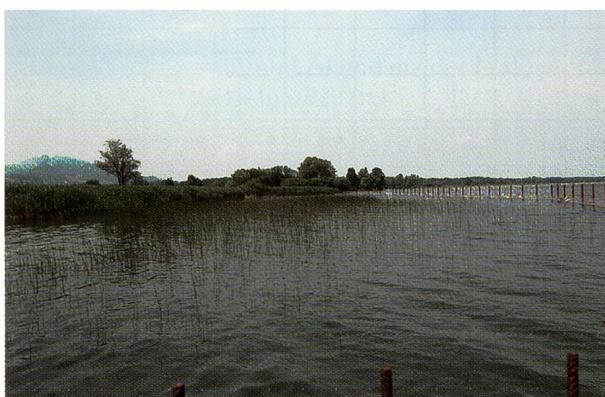
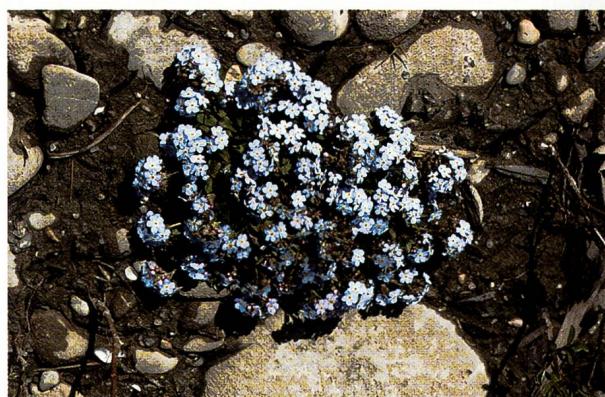
Abb. 12. Oben links: Situation 2001 vor der Massnahme (erodierte Schilffront, im Hintergrund massive Befestigungen durch Blocksteine und Spundwand). Oben rechts und Mitte links: Situation 2002 nach Fertigstellung der Baumassnahme. Mitte rechts: Situation 2005. Unten links: das durch den Schutzaun sich wieder regenerierende Binsicht. Unten rechts: Bodenseevergissmeinnicht (*Myosotis rehsteineri*) im Bereich der Teststrecke.

- Durch die Entfernung der Stahlspundwand und des Blockmaterials konnte das hydrodynamische Geschehen verbessert werden, so dass die negativen Auswirkungen der Erosion durch Wellen und Strömungen gestoppt wurden.
 - Der Böschungsfuss und die neue Flachböschung waren gegenüber dem Einfluss von Wellen und Strömungen stabil.
- Die Schäden an der Schilffront, wie z. B. Kliffkantenbildung und Schneisen, konnten behoben werden (s. Abb. 12).
 - Das Schilf konnte sich erholen und ausdehnen.
 - Benthosorganismen und eine Fischpopulation mit hoher Diversität besiedelten den neuen UFWZ-Bereich in hoher Abundanz (s. Tab. 3 und 4).

- Durch den Schutzaun um das Binsenareal konnte sich die Vegetation stabilisieren und regenerieren (Abb. 12).
- Ein Versuch mit der Ansiedlung der am Bodensee bedrohten Bodenseevergissmeinnichts verlief ausserordentlich positiv, weil es mit den eigens dafür eingebrachten Bodenstrukturen ideale Entwicklungsbedingungen fand (Abb. 12; vgl. DIENST und STRANG in diesem Buch).

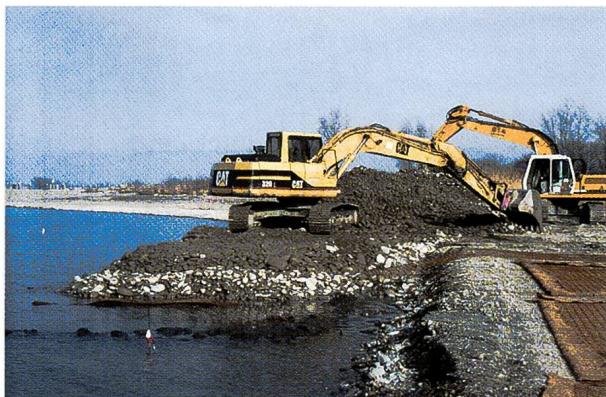
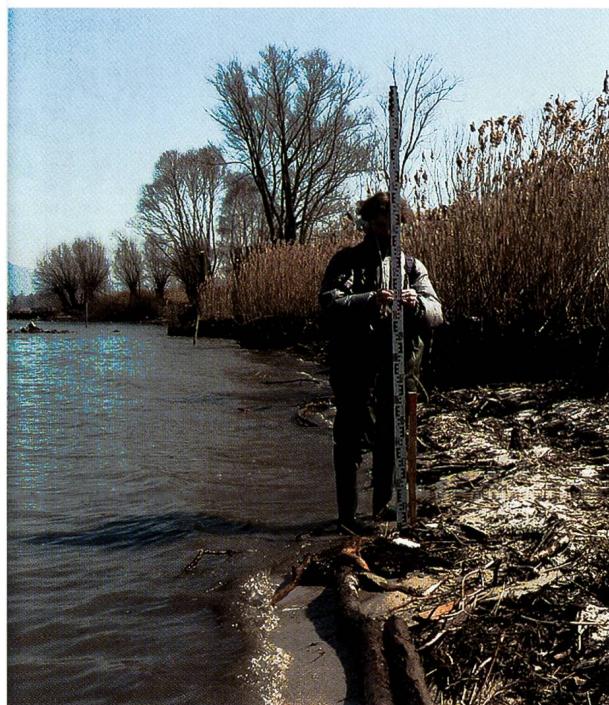
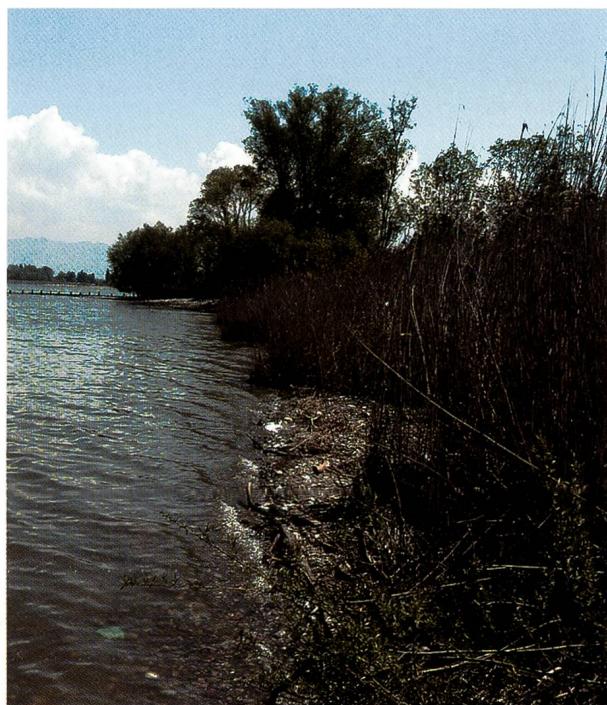
Abb. 14. Oben links: Bauphase mit Anlegen des Böschungsfusses unter Verwendung von Jutematten. Unten links: Vermessung (2004) der erodierten Schilffront vor der Massnahme. Unten rechts: sanierte Kliffkanten nach der Massnahme (2005).
