Artikel: Praktische Versuche mit Feuerschutzmitteln
Autor: Seger
DOI: <https://doi.org/10.5169/seals-768390>

Praktische Versuche mit Feuerschutzmitteln.

Diese Brandprobe wurde am Mittwoch, den 15. August 1934, nachmittags, auf dem Werkplatz von Locher & Cie., Zürich, durchgeführt. In verdankenswerter Weise hat sich die Brandwache der Stadt Zürich während der Dauer der Brandproben zur Verfügung gestellt. Es wurden zehn Brandobjekte erstellt, wovon acht als verschaltete kleine Bretterbuden von $0,85 \times 0,95$ m Grundfläche und 1,70 m Höhe mit Pultdach und einseitiger Türe und zwei als offene Häuschen von $0,90 \times 0,90$ m Grundfläche und 1,40 m Höhe mit Satteldach, beide

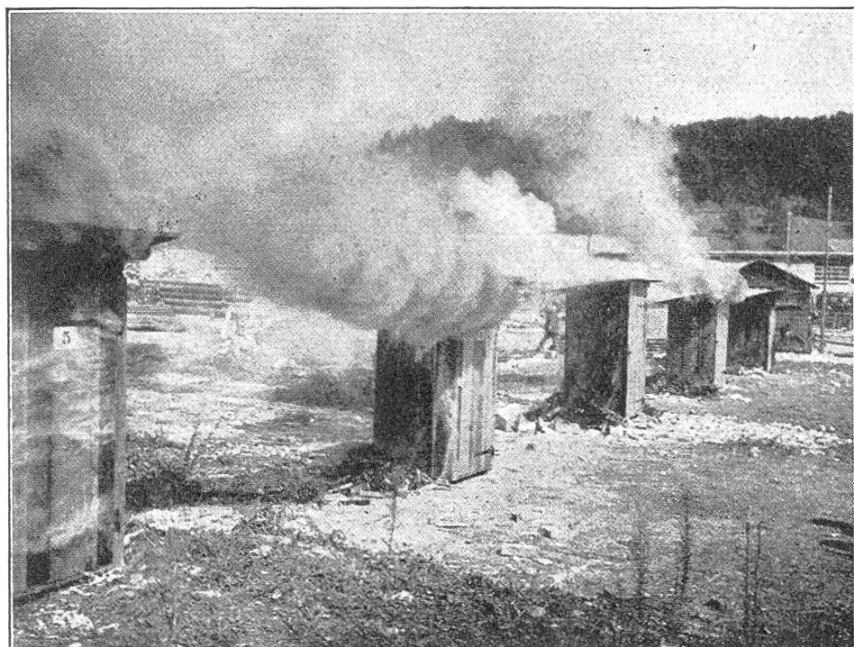
Abb. 6. Die erste Serie nach 5 Minuten Branddauer.

Abbildung 6 ist eine Aufnahme der ersten Serie nach 5 Minuten Branddauer mit Objekt 1—5 von rechts nach links. Nr. 1 rechts, nicht imprägniert, brennt bereits an verschiedenen Stellen. Bei Nr. 2, im-

prägniert nach Prof. Dr. Schwalbe mit essigsaurem Natrium, Dinatriumphosphat und Türkischrotölbeimischung im Eintauchverfahren, hat das Feuer das Objekt noch nicht erfasst. Bei Nr. 3, imprägniert

durch I. G. Farben mit Intravan im Eintauchverfahren, hat die I. G. Farben den Fehler gemacht, dass sie je einen Luftschlitz in den beiden Seitenwänden unter dem Dach statt direkt über der Türe anbrachte, wie dies bei den übrigen Häuschen der Fall war. Dadurch hat

sich das Feuer eher zum Nachteil der Imprägnierung ausgewirkt. Am Objekt selbst zeigen sich noch keine Flammen.

Nr. 4 einmal gestrichen mit Locron der I. G. Farben. Locron stand etwas knapp zur Verfügung, so dass der Anstrich zum Teil fast

ungenügend war. Das Feuer hat sich noch nicht auf das Häuschen fortgepflanzt.

Nr. 5 Anstrich mit Wasserglas, und zwar die Hälfte der Flächen mit Kalkzusatz dreimal gestrichen, das übrige einmal mit Wasserglas

gestrichen, zeigt abnormal starke Rauchentwicklung im Innern. Wasserglaseiten beginnen ein weisses Salz auszuscheiden, bei Kalkseiten bilden sich starke Blasen. Wasserglas mit Kalkzusatz beginnt nach der 5. Minute, ohne Kalk nach der 3. Minute zu brennen.

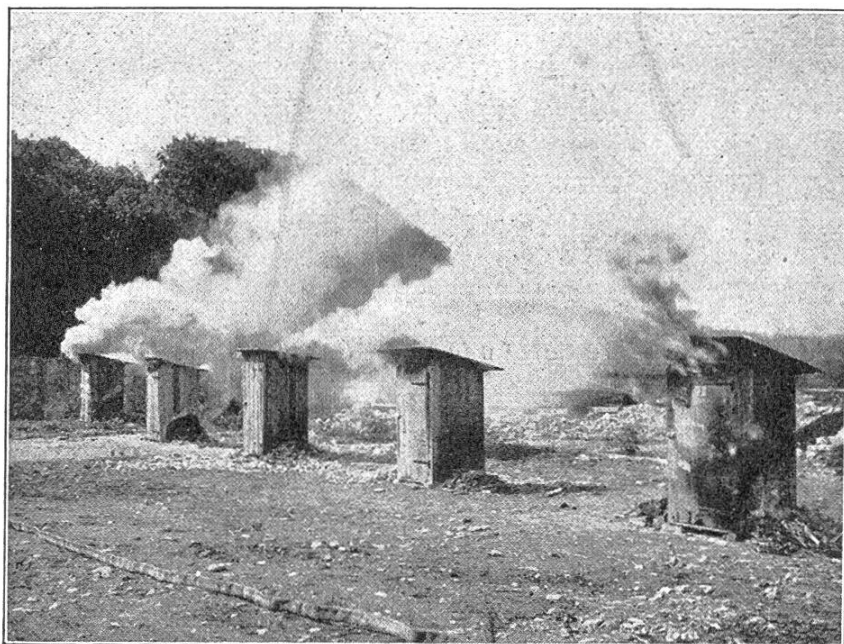
Abb. 7. Die erste Serie nach 10 Minuten Branddauer.

Abbildung 7 zeigt uns die erste Serie nach ca. 10 Minuten. Objekt 1 rechts brennt bereits lichterloh, wohingegen sich bei den übrigen 4 Häuschen immer noch starke Rauchentwicklung bemerkbar macht. Bei 5 links brennen die Aussenwände ziemlich stark.

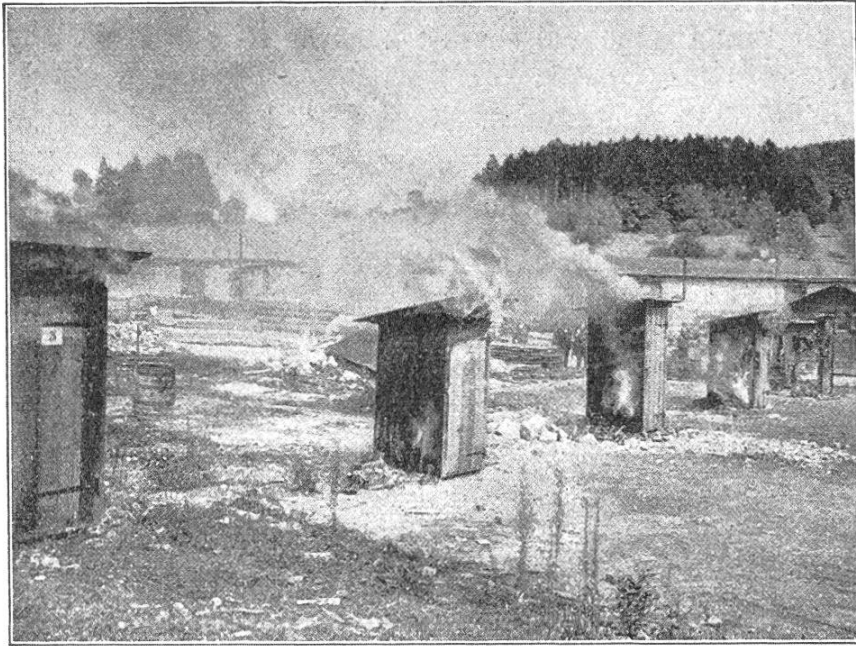
Abb. 8. Die erste Serie nach ca. 15 Minuten Branddauer.

Abbildung 8. Hier haben wir eine Aufnahme nach ca. 15 Minuten. Das nicht imprägnierte Häuschen 1 rechts ist beinahe vollständig vom Feuer zerstört. Bei 2 schlagen die Flammen überall durch und brennt das Objekt auf allen Seiten. Beim Intravan sind die Wände zum Teil durchgebrannt, beim Locron (Häuschen 4) schlagen die Flammen in vermehrter Masse durch die Wände und bei 5 (Feuerschutz mit Wasserglas) geht der aus dem Innern kommende Rauch zurück, die Flammen schlagen über der Türe heraus und hat das Feuer das ganze Objekt ergriffen.

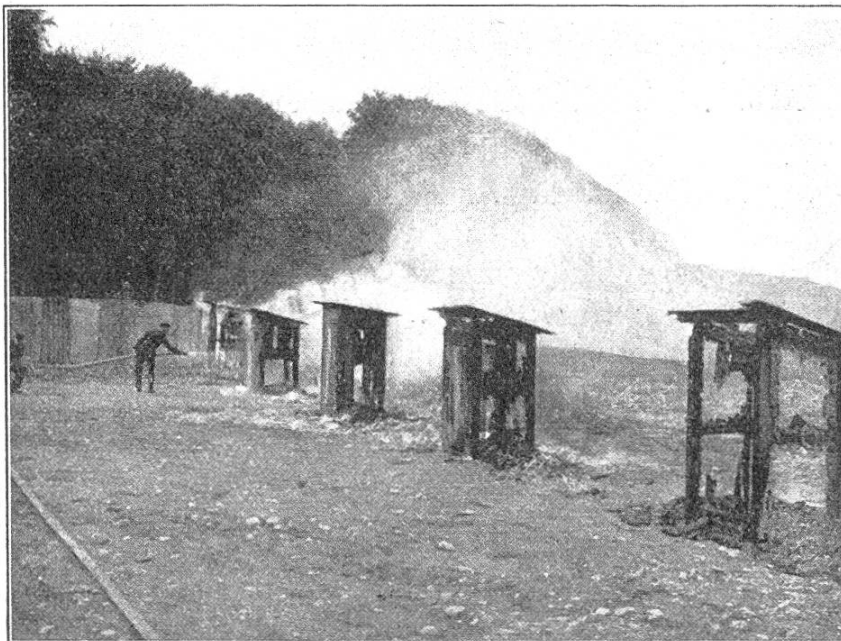
Abb. 9. Bei der Löscharbeit an der ersten Serie

Auf *Abbildung 9* sehen wir den Zustand der Objekte der 1. Serie nach 22 Minuten Branddauer, wo die Löscharbeiten noch im Gange sind. Objekt 1 ist beinahe ganz verbrannt. Das Gerippe steht zwar noch, jedoch ist auch dieses zum Teil zerstört. Durch die Löscharbeiten, obwohl von der Brandwache der Stadt Zürich sehr sorgfältig durchgeführt, wurden da und dort angebrannte Teile abgelöst und fielen zu Boden. In dieser Serie hat sich die Intravan-Imprägnierung am besten bewährt.

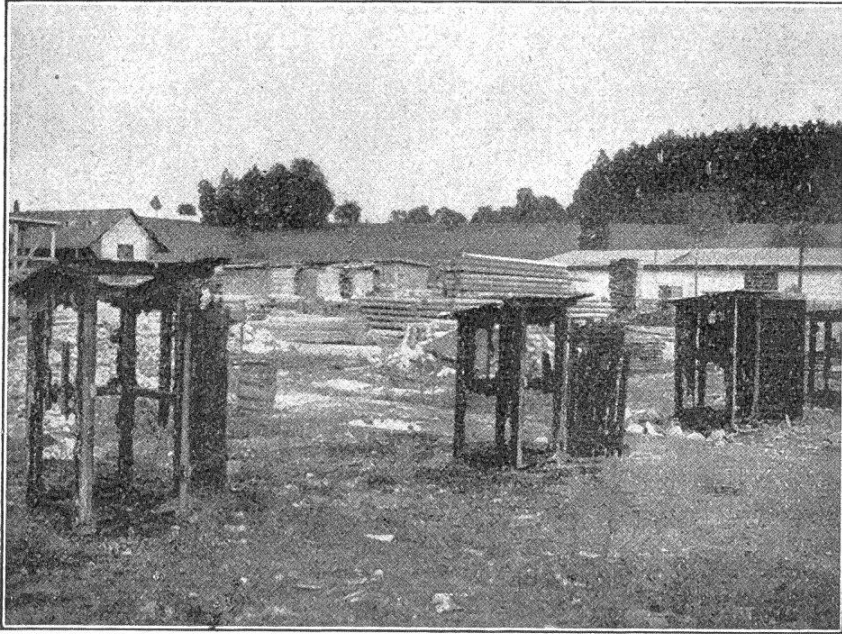
Abb. 10. Die Löscharbeit an den Objekten 5, 4, 3 und 2 beendet.

Abbildung 10 zeigt uns die Objekte 5, 4, 3 und 2 kurz nach dem gänzlichen Löschen der Feuer. Auch hier fällt das Urteil zugunsten

der Intravanimprägning. Bei einem Vergleich der Objekte 2 und 5 sehen wir, dass unsere altbekannte Wasserglasbehandlung einer Imprägning nach Prof. Dr. Schwalbe überlegen ist.

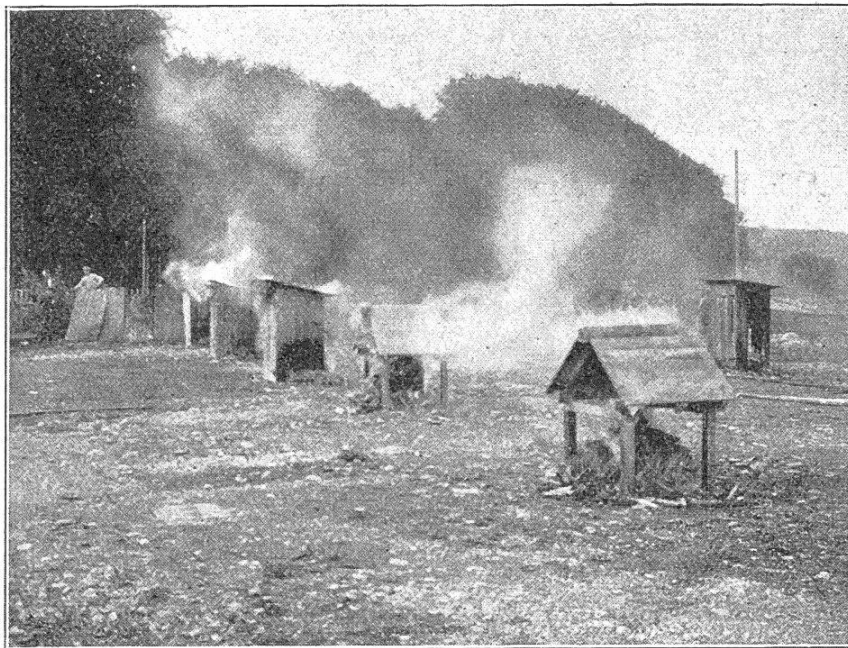
Abb. 11. Die zweite Serie kurz nach der Inbrandsetzung.

Abbildung 11 zeigt uns Serie II kurz nach der Inbrandsteckung. Die Feuerentwicklung ging auch bei dieser Serie sehr rasch vonstatten. Objekt 6 hielt dem Feuer am besten stand,

wohingegen die übrigen Häuschen schon innert kürzester Zeit vom Feuer angegriffen wurden. Bei Objekt 7 (nicht imprägniert Buchen) brennt das Dach nach sieben, die Konstruktion nach acht Minuten Feuereinwirkung, bei Objekt 8 mit Aflammit A N H im Tauchverfahren imprägniert, brennen die Wände nach drei Minuten und das Dach nach elf Minuten. Das mit Aflammit-Anstrich versehene Häuschen 9 war ungefähr in derselben Zeit vom Feuer ergriffen wie Objekt 8. Bei beiden Objekten war die Rauchentwicklung wesentlich geringer als bei den Objekten 2, 3, 4 und 5 der ersten Serie. Bei dem mit Flammex behandelten Versuchsobjekt 10 zeigte sich eine auffallend starke Rauchentwicklung. Nach 4 Minuten begannen die Seitenwände zu brennen; sobald das Schadenfeuer nicht direkt die Seiten berührte,

löschte das Feuer der Seitenwände wieder aus, ein Zeichen, dass die Imprägnierung zur Auswirkung kam. Nach der 9. Minute schlägt eine starke Flamme aus der Öffnung über der Türe. Dieser folgt aber wiederum ein starker Rauchqualm. Nach 10 Minuten scheint die Flamme im Innern über den Rauch gesiegt zu haben, da von diesem Zeitpunkt nur noch Flammen aus der obern Öffnung schlagen. (Objekte 6 und 7 bzw. 6 wegen anderer Ausführung nicht massgebendes Urteil.) Das Löschen der Objekte beginnt nach 20—22 Minuten Branddauer.

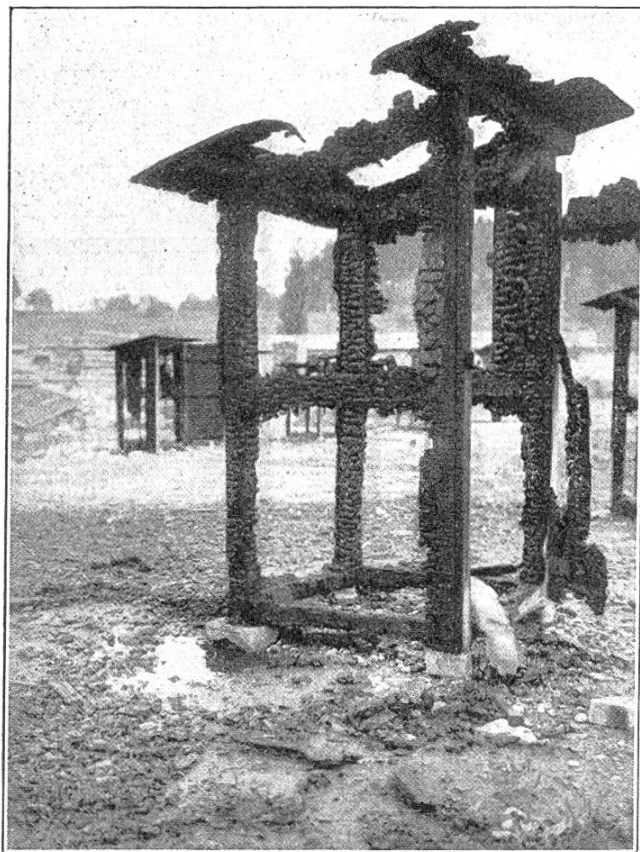
Abb. 13. Im Vordergrund Brandobjekt 10.

Abbildung 13. Hier haben wir im Vordergrund des Bildes Brandobjekt 10, mit Flammex von Dr. A. Landolt behandelt, kurz nach dem gänzlichen Löschen des Feuers. Die ganze Branddauer betrug 26 Minuten. Ich habe bereits darauf hingewiesen, dass an diesem Häuschen

ein kleines Wandstück mit Schindelschirm bekleidet war. Die Schindeln hatten einen speziellen Anstrich. Derselbe bewährte sich gut, denn die Schindeln hatten keinen Moment Feuer gefangen. Wir sehen auf dem Bilde, dass sie stark verkohlt waren. Durch die Löscharbeit ging ungefähr die Hälfte der Schindeln in die Brüche.

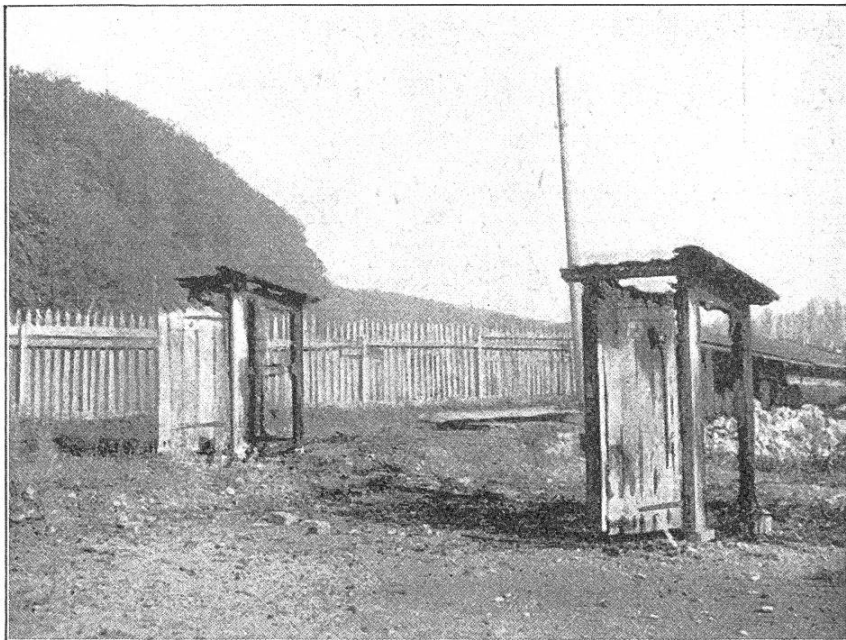
Abb. 15. Brandobjekte 4 und 5 nach dem fertigen Löschen.

In *Abbildung 15* sehen wir die Objekte 4 und 5.

Objekt 4 = Gerippe steht, stark angekohlte Rückwand, Seitenwände und Dach verbrannt, Türe stark durchgebrannt.

Objekt 5 = Seitenwände und Dach fast ganz verbrannt. Das Holzgerippe sehr stark mitgenommen, bleibt aber noch stehen. Die Türe, von innen stark angebrannt und zum Teil, besonders oben, durchgebrannt, lässt sich noch in den Klobenbändern bewegen.

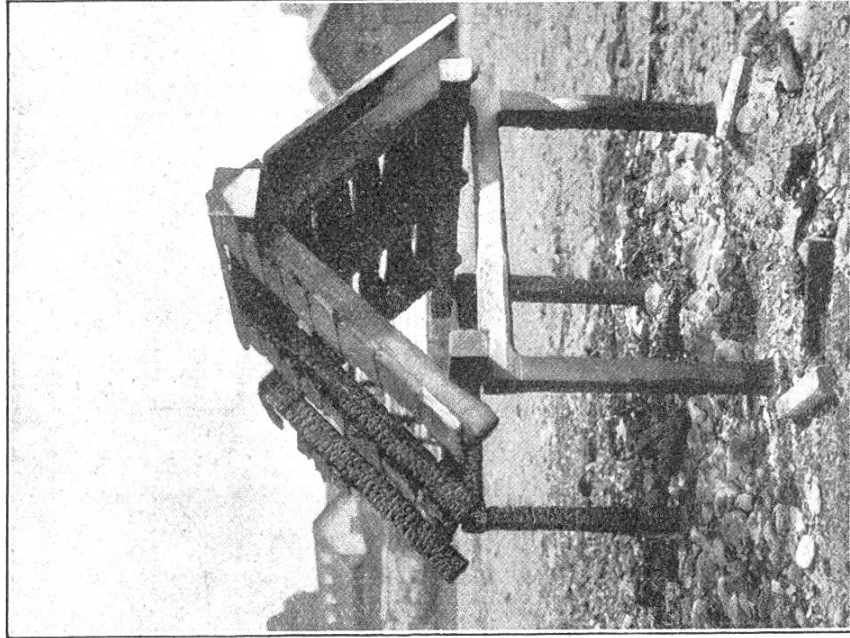
Abb. 17.
Brandobjekt 7 aus nicht imprägniertem Buchenholz.

Abbildung 17 zeigt Versuchsobjekt 7, Buchen nicht imprägniert. Pfosten, Sparren und Dachschalung sind ziemlich stark angebrannt, das Dach ist durchgebrannt.

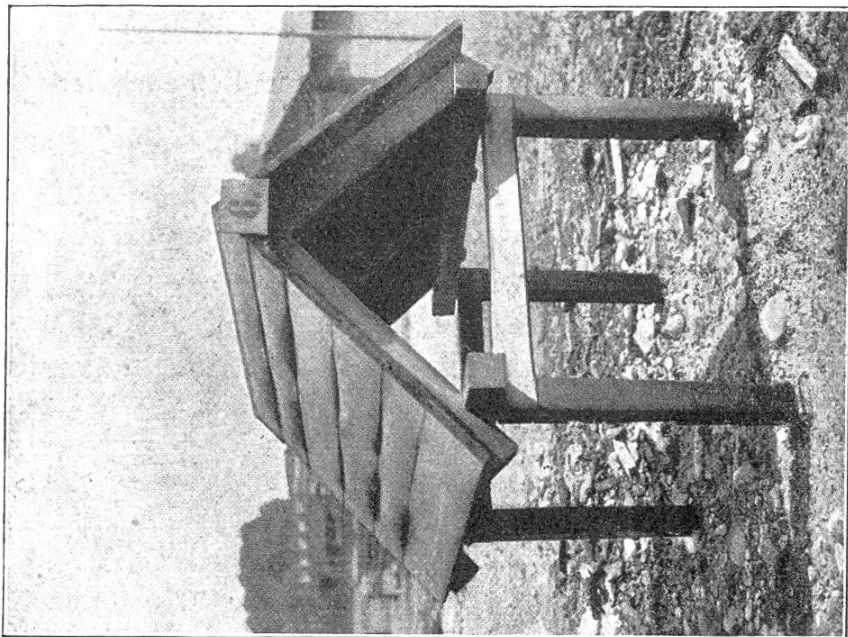
Abb. 16.
Brandobjekt aus imprägniertem Buchenholz.

Abbildung 16 zeigt Versuchsobjekt 6 von Società Italiana Rueping nach Löschen des Feuers. Das Doppellattengerippe ist gegen die Feuerseite 5—10 mm tief angekohlt, ebenso zum Teil die Dachschalung

an der Untersicht feuerseits. Auf der dem Feuer abgewendeten Seite sind Doppellatten wie Schalung vollständig intakt.

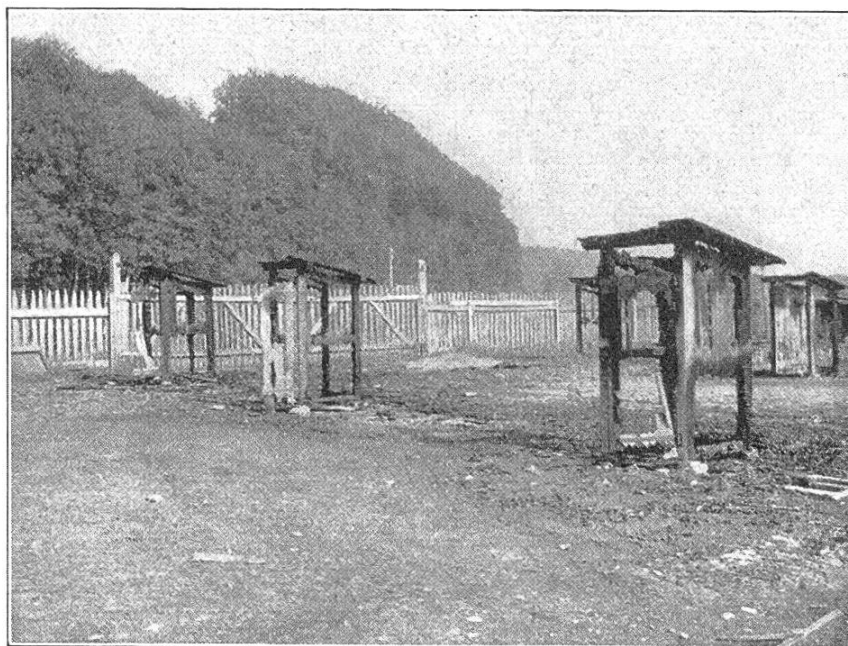
Abb. 18. Im Vordergrund Brandobjekt 8, 9 und 10 nach der endgültigen Feuerlöschung.

Auf *Abbildung 18* sehen wir im Vordergrund die Brandobjekte 8, 9 und 10. Von Objekt 8 steht noch das Gerippe. Die letzten Brettresten wurden durch den Wasserstrahl grösstenteils weggeschwemmt. Von 9 ist das Gerippe stark angebrannt, steht jedoch noch. Wände und Dachschalung sind fast ganz verbrannt, von der Türe sehen wir noch kleine Überreste.

Von Objekt 10 sind Bretter der Seiten, Dach und Türe fast restlos verbrannt, nur das stark angebrannte Gerippe bleibt noch stehen. Beim Öffnen ist die Türe ganz zerfallen. Ein Stück Schindelmantel, das leider nicht ganz günstig angebracht war, blieb noch beisammen, zeigte aber starke Verkohlung, so dass die Holzstruktur ziemlich aufgelöst war.
