Organes d'un tracteur de 3500 heures au scanner

Sur un tracteur de 3500 heures, les différents composants sont-ils toujours capables d'assurer le travail demandé? Réponses en démontant un «Axion 920 Cmatic» en partenariat avec *Traktion Magazin* et Claas.

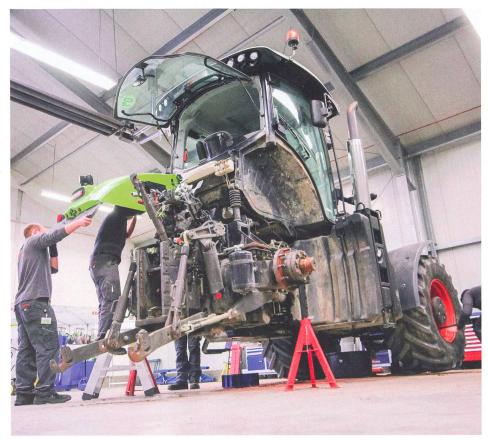
L'« Axion 920 Cmatic » est examiné sous toutes ses coutures.
