Organes d'un tracteur de 3500 heures au scanner

Sur un tracteur de 3500 heures, les différents composants sont-ils toujours capables d'assurer le travail demandé ? Réponses en démontant un « Axion 920 Cmatic » en partenariat avec *Traktion Magazin* et Claas.

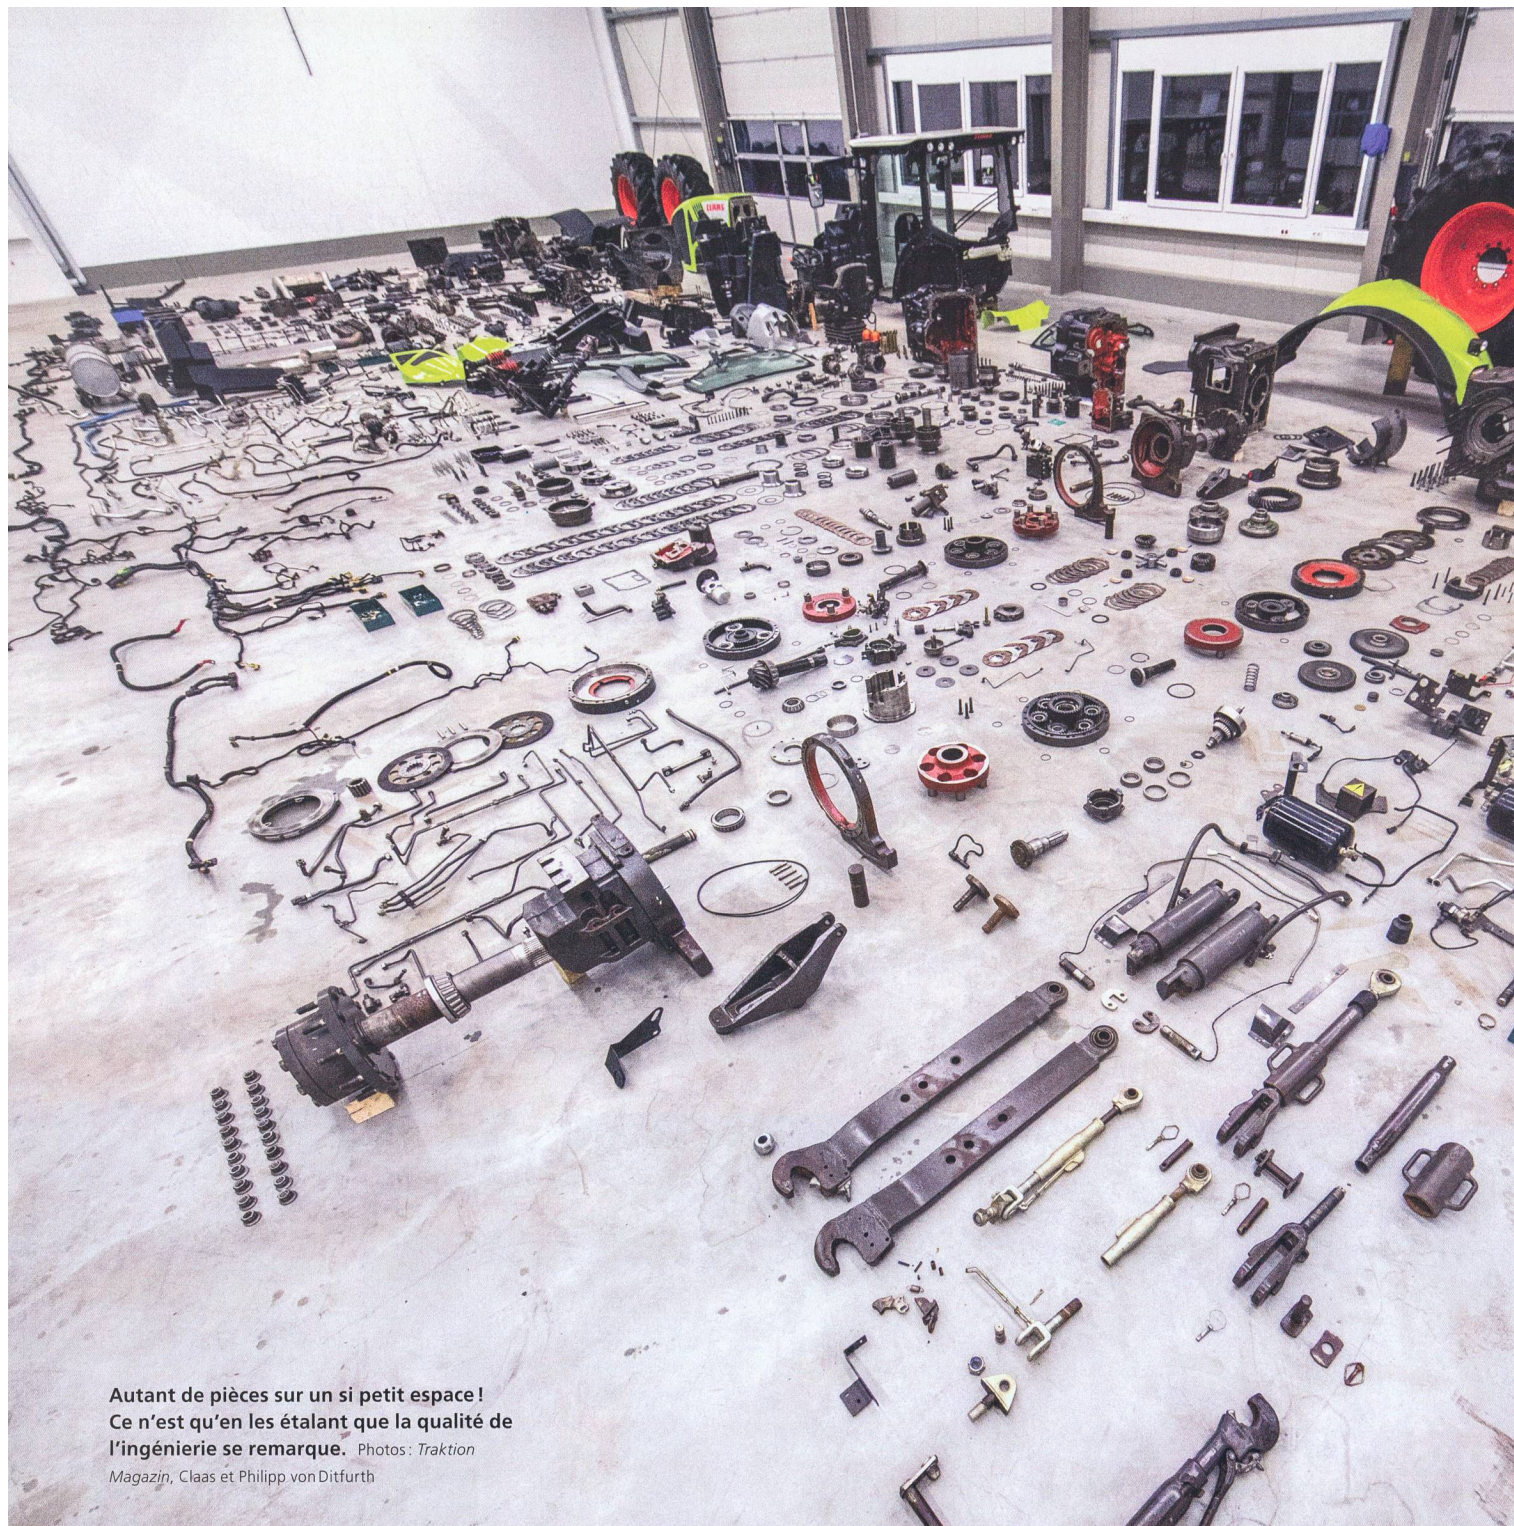
Autant de pièces sur un si petit espace !
Ce n'est qu'en les étalant que la qualité de
l'ingénierie se remarque. Photos : Traktion
Magazin, Claas et Philipp von Ditzfurth

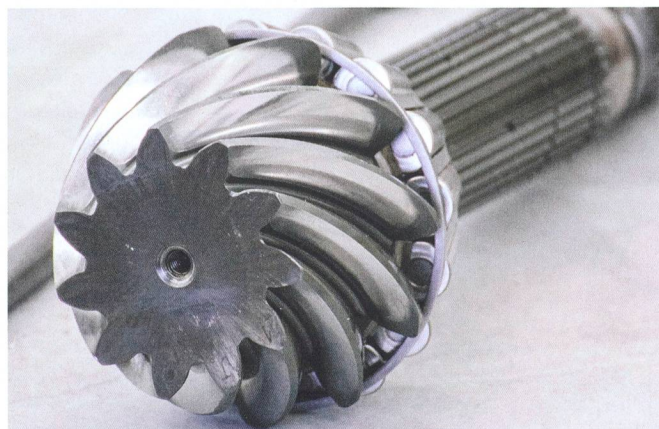
Le frein de stationnement ne semble pas usé. Or, il peut l'être sérieusement s'il est utilisé au mauvais moment, par exemple quand le tracteur roule encore. Le pignon conique du différentiel semble neuf ou presque. L'usure des disques de frein est quasi nulle, mais leur décoloration indique un léger échauffement. ■

Le pignon conique du différentiel semble presque neuf.
