Artikel: Fini la rigolade
Autor: Stulz, Stephan

Fini la rigolade

Dix-huit blessés: tel était le bilan d'un accident de tracteur qui s'était produit il y a plus de deux ans, lors d'un enterrement de vie de garçon à Wohlen (AG). *Technique Agricole* avait déjà écrit à ce propos en septembre 2017. Le présent article se penche à présent sur la procédure juridique ultérieure.

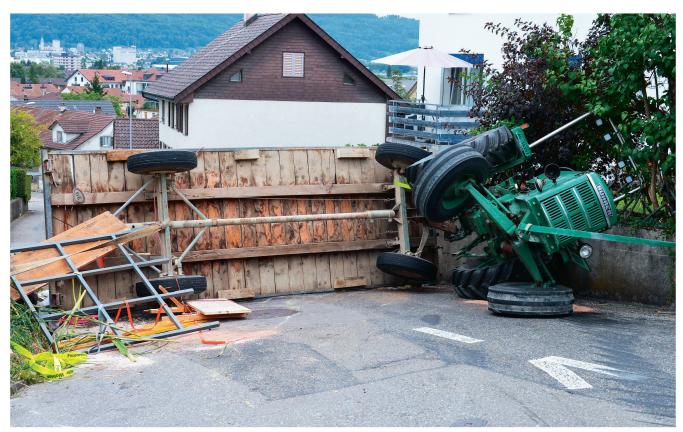
Le lieu de l'accident vu par la patrouille de police. Photo: Police d'intervention mobile du canton d'Argovie

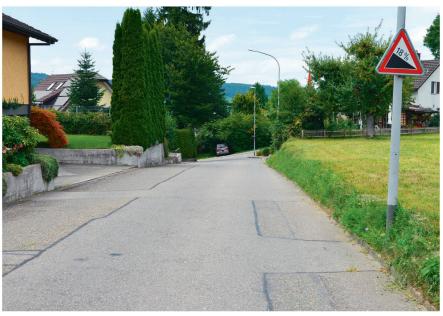
L'accident est le résultat d'un malheureux concours de circonstances. Premièrement: la remorque se heurte au tracteur avec une force d'environ 420 daN (décanewton) sur une pente à 18%. On pourrait penser que ce n'est pas beaucoup. Avec son poids d'adhérence, le tracteur peut freiner une force d'environ 1150 daN sur le plat. En raison de la pente et de son propre poids, il perd 200 daN, il reste donc 950 daN. Ainsi, outre la remorque, il doit freiner son propre poids. Pour ce faire, il a besoin de 400 daN supplémentaires. La force de freinage aurait donc été à peine suffisante. Cependant, on ne voit presqu'une seule trace de freinage sur le tronçon où le ralentissement a été amorcé. Cela signifie que la roue gauche du tracteur a soit développé une force de freinage moindre ou a justement été déchargée par le choc de la remorque. Si une seule roue freine, la force disponible est divisée en deux. Le conducteur a essayé d'améliorer le freinage en actionnant le blocage de différentiel (comme l'indiquent les deux traces de freinage parallèles). Le revêtement de la route ne présente pas non plus la meilleure des adhérences. Il ramollit quand il fait chaud, et son adhérence avec les pneus diminue.

Deuxièmement: ni le conducteur ni aucun autre passager n'ont pu diriger la remorque. Après l'accident, la deuxième vitesse du tracteur était enclenchée dans le groupe de route. Ce n'était pas trop rapide. Quand le véhicule a commencé à déraper, le conducteur n'avait plus aucune chance. Les conditions physiques de l'attelage ont été reproduites en détail lors d'une analyse technique complète du véhicule accompagnée d'essais sur route. Les experts ont constaté que les freins de l'attelage ne respectaient pas tout à fait les dispositions légales relatives à la décélération. D'importantes différences ont été identifiées entre les roues gauches et droites, en particulier celles de la remorque. Les experts ont souligné l'importance et le fonctionnement du frein à inertie. Avec le frein à inertie activé, la décélération était de 2,65 m/s², sans frein à inertie actif, l'attelage a atteint une décélération de 1,35 m/s².

Un attelage roulant, identique à celui de l'accident, ne peut plus être ralenti sur une pente de 18% sans que le frein à inertie ne soit activé. Photo: Police d'intervention mobile du canton d'Argovie
