**Artikel:** Energetische Totalsanierung erfolgreich abgeschlossen  
**Autor:** [s.n.]  
**DOI:** <https://doi.org/10.5169/seals-105548>

## Energetische Totalsanierung erfolgreich abgeschlossen

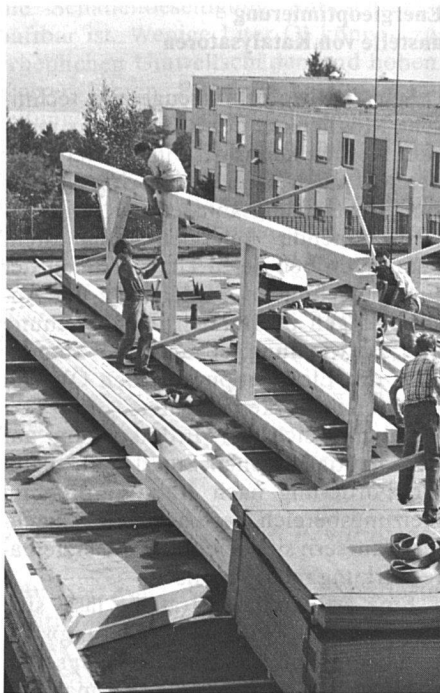
*Zimmerleute beim Aufrichten von Stützen und Balken*

Aufgrund der Grösse des Dachstuhles wurde eine Mittelpfettenkonstruktion gewählt, die ihre Lasten über Stützen und über die möglichen Auflastpunkte auf die Tragkonstruktion des bestehenden Gebäudes abgeben. Die Isolation des alten Flachdaches konnte bestehen bleiben und wurde mit einer zusätzlichen thermischen Isolation und einem begehbaren Boden ergänzt. Die dadurch möglichen Estrichabteile bringen den Mietern einen willkommenen Abstellraum. Die den Mietern zugestandene Bodenbelastung von 100 kg/m<sup>2</sup> belässt eine genügend grosse Sicherheit im Belastbarkeitsbereich der Gebäude. Dazu beigetragen hat auch die Wahl des Eternitbelages, der gegenüber einer Ziegel-

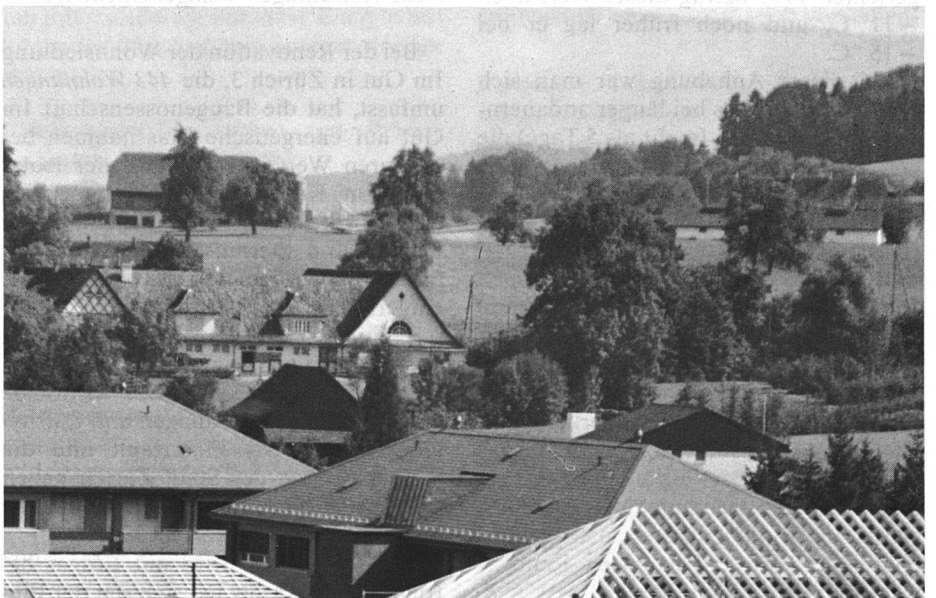
*Oben und unten: Walmdächer und Fassadenfarbkonzept fügen sich jetzt harmonisch in die Landschaft ein und die energetische Totalsanierung brachte hervorragende Ergebnisse.*

Die gestalterischen Entwürfe der Dächer reichten vom Steildach mit Giebelfassaden über Mansardendächer zu Walmdächern. Wie eindeutige Reaktionen aus der Öffentlichkeit zeigten, war die Wahl des Walmdaches als Gestaltungsentscheid richtig. Die Auswahl einer einzigen Dachfarbe bildet einen wichtigen Bestandteil der erzielten Harmonie mit dem früher gewählten Farbkonzept der Fassaden.
