Artikel: Energetische Totalsanierung erfolgreich abgeschlossen

Die Baugenossenschaft Arve hat die Phase II der gesamten Aussensanierung erfolgreich und mit erfreulichem Resultat abgeschlossen. Zur Erläuterung der umfassenden Renovationsaufgabe bzw. der Ursache zu diesem sehr tiefen und kostspieligen Eingriff ist ein kurzer Rückblick notwendig.

Energetische Totalsanierung erfolgreich abgeschlossen

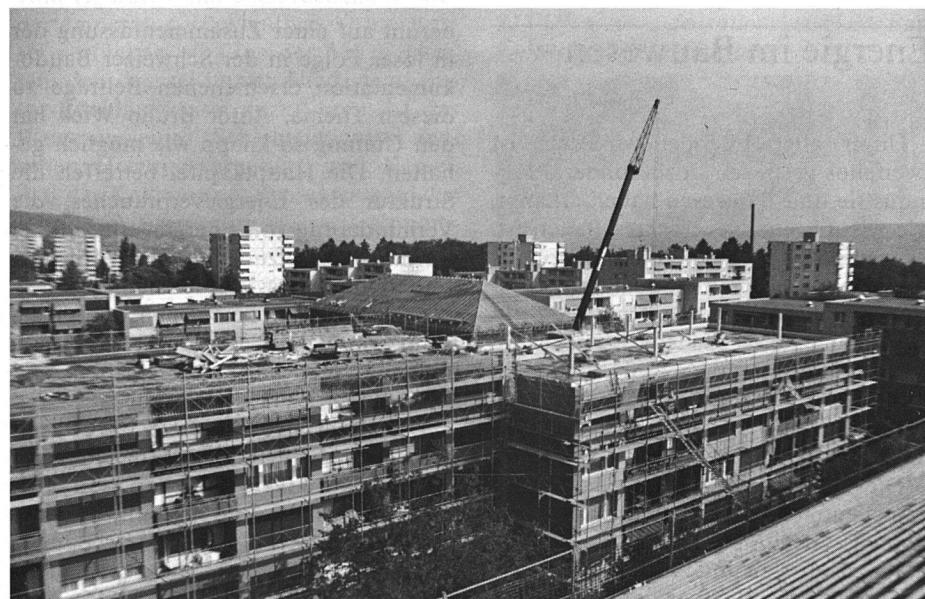
Eisenbetonarbeiten am Dachfuss

Das Suchen nach Lösungen brachte die Idee, anstelle von Fusspfetten aus Holz betonierte Fusspfetten einzubauen. Um zugleich die vorhandene Konstruktion zu verbessern, wurden spezielle Betondübel in die Randbereiche der Dachdecken und die Dachrandelemente eingebaut. Die nach oben vorstehenden Dübel wurden mit der ausarmierten Fusspfette überbetoniert. In Längs- und Querrichtung des Hauses wurden Stahlzugbänder eingebaut. Darauf aufbauend wurde in üblicher Zimmermannsart der Dachstuhl aufgerichtet.

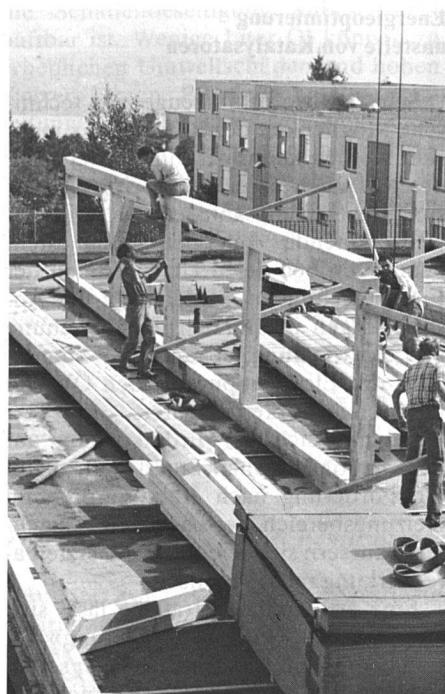
Zimmerleute beim Aufrichten von Stützen und Balken

Aufgrund der Grösse des Dachstuhles wurde eine Mittelpfettenkonstruktion gewählt, die ihre Lasten über Stützen und über die möglichen Auflastpunkte auf die Tragkonstruktion des bestehenden Gebäudes abgeben. Die Isolation des alten Flachdaches konnte bestehen bleiben und wurde mit einer zusätzlichen thermischen Isolation und einem begehbareren Boden ergänzt. Die dadurch möglichen Estrichabteile bringen den Mietern einen willkommenen Abstellraum. Die den Mietern zugestandene Bodenbelastung von 100 kg/m^2 belässt eine genügend grosse Sicherheit im Belastungsbereich der Gebäude. Dazu beigetragen hat auch die Wahl des Eternitbelages, der gegenüber einer Ziegel-

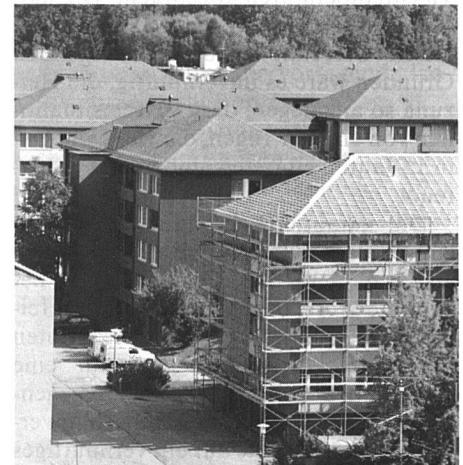
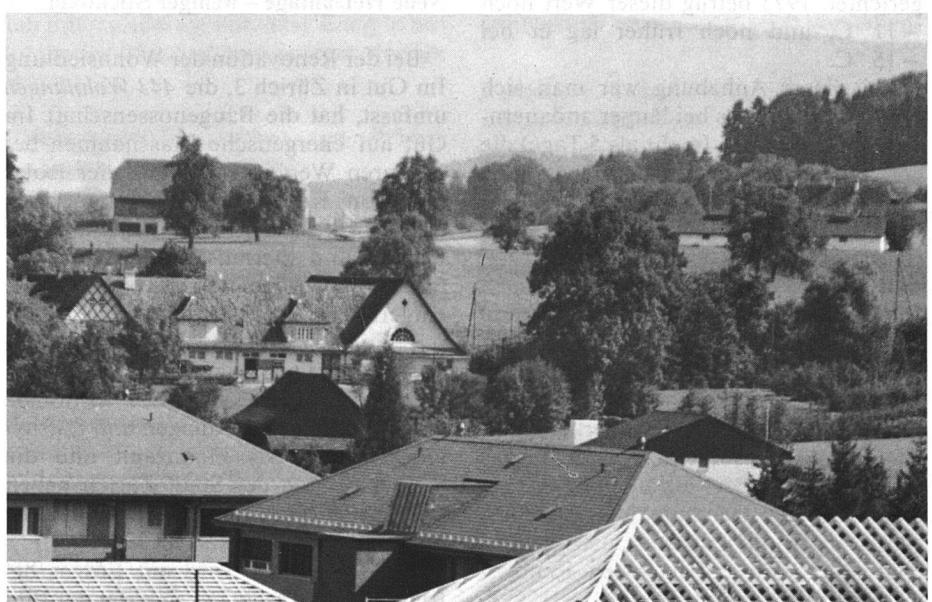
Oben und unten: „verbesserte ästhetische Harmonie“ Walmdächer und Fassadenfarbkonzept fügen sich jetzt harmonisch in die Landschaft ein und die energetische Totalsanierung brachte hervorragende Ergebnisse.

Die gestalterischen Entwürfe der Dächer reichten vom Steildach mit Giebelfassaden über Mansardendächer zu Walmdächern. Wie eindeutige Reaktionen aus der Öffentlichkeit zeigten, war die Wahl des Walmdaches als Gestal-
