**Zeitschrift:** Wohnen  
**Herausgeber:** Wohnbaugenossenschaften Schweiz; Verband der gemeinnützigen Wohnbauträger  
**Band:** 62 (1987)  
**Heft:** 9

**Artikel:** Energetische Totalsanierung erfolgreich abgeschlossen  
**Autor:** [s.n.]  
**DOI:** <https://doi.org/10.5169/seals-105548>

## Energetische Totalsanierung erfolgreich abgeschlossen

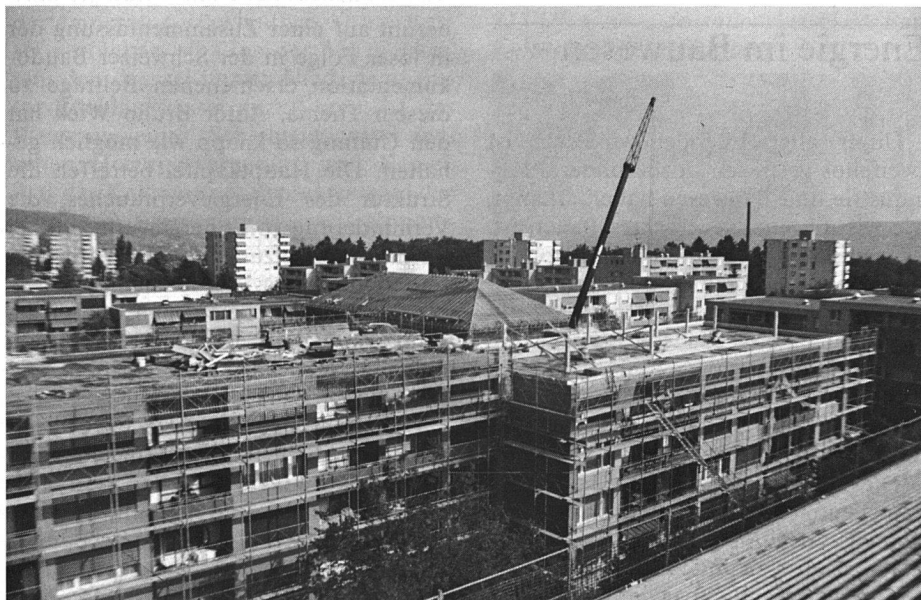
Eisenbetonarbeiten am Dachfuss

Das Suchen nach Lösungen brachte die Idee, anstelle von Fusspfetten aus Holz betonierte Fusspfetten einzubauen. Um zugleich die vorhandene Konstruktion zu verbessern, wurden spezielle Betondübel in die Randbereiche der Dachdecken und die Dachrandelemente eingebaut. Die nach oben vorstehenden Dübel wurden mit der ausarmierten Fusspfette überbetoniert. In Längs- und Querrichtung des Hauses wurden Stahlzugbänder eingebaut. Darauf aufbauend wurde in üblicher Zimmermannsart der Dachstuhl aufgerichtet.
