Bodenuntersuchungen in der Stadtkirche in Aarau

von ERNST FIECHTER

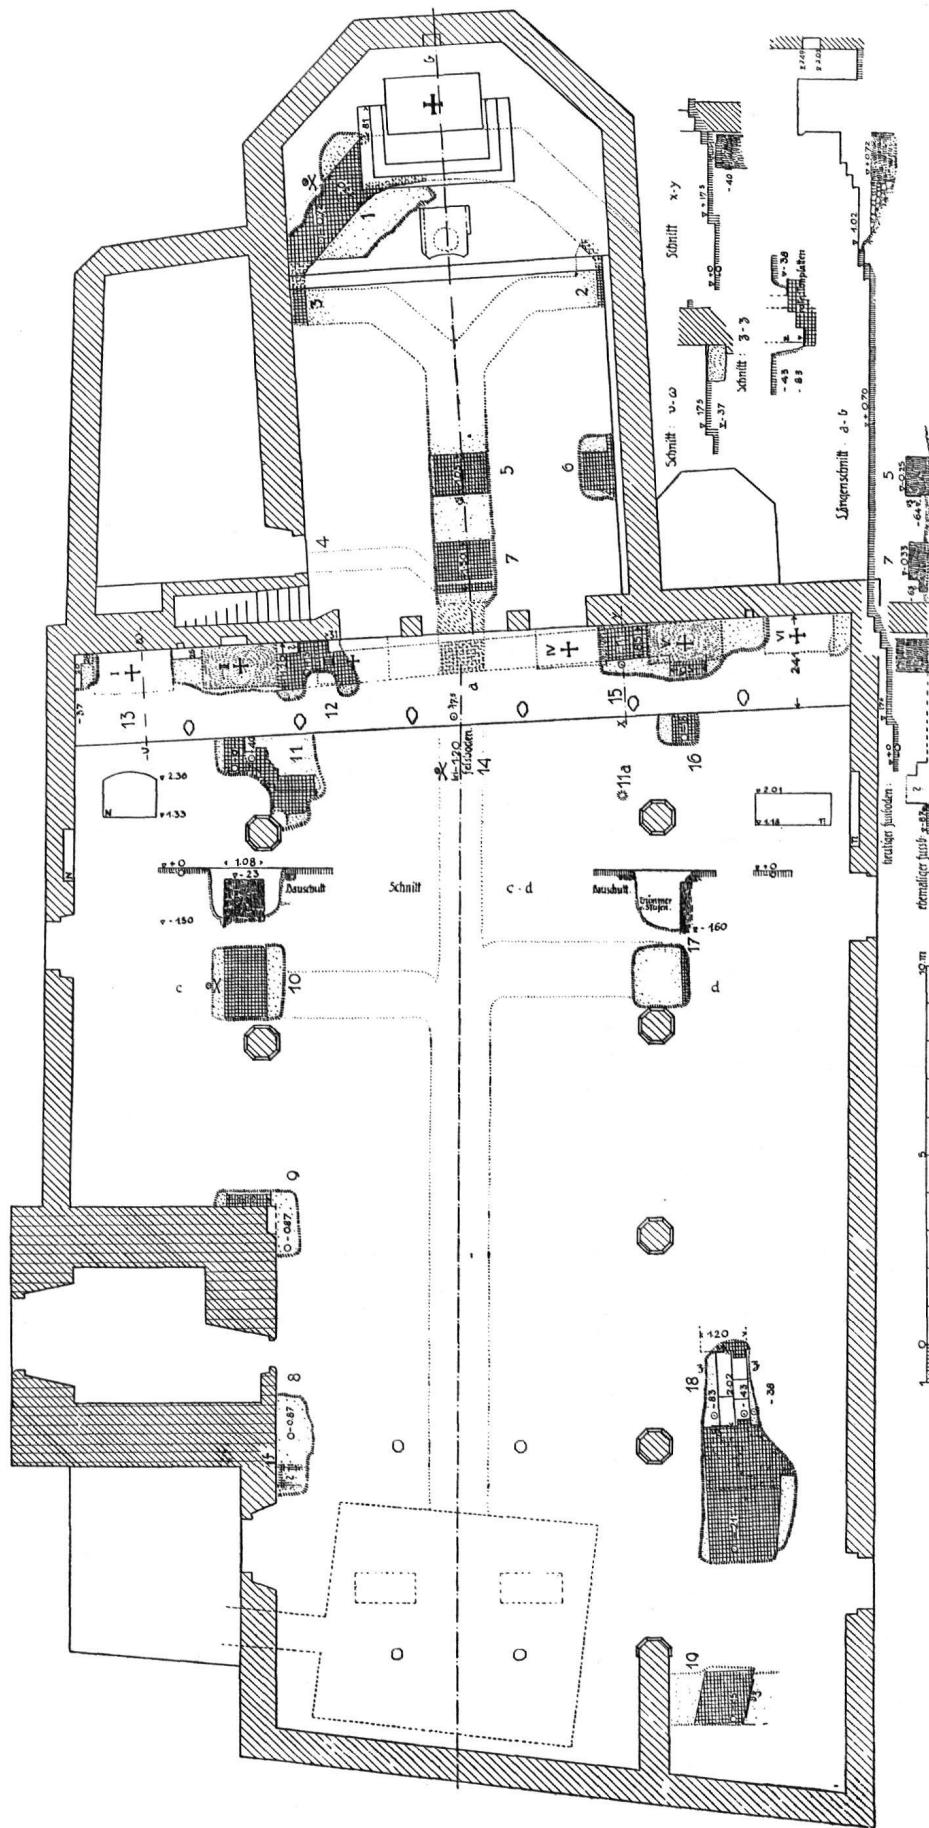
Plan I. Stadtkirche Aarau. Grundriss mit den Sondierungen.

Nördlich des heutigen Hochaltars wurde die Polygonwand des älteren 3/8 Chors aufgedeckt (1). Es ist ein ca. 1,30 m breites Mauerstück aus kleinen Kalksteinbrocken in Mörtel, ohne sorgfältige Schichtung. Die Innenkante ist nicht gerade gefluchtet, sondern gegen die Raumachse hin ausgerundet, wie ein romanisches Chorfundament. Nach außen sind die Steine rechteckig behauen und 18—20 cm hoch. Die nordöstliche Außenecke des Polygons konnte unter der heutigen Altarstufe noch festgestellt werden. Es ist kein auf Sichtbarkeit berechnetes Mauerwerk. Außerdem fand sich der Rest einer Bestattung, der aber durch Zement so dick übermantelt war, daß auf eine Untersuchung verzichtet werden mußte. Der Anschluß der Polygonseite an die Chornordwand konnte unter den Stufen des Podestes noch ertastet werden (3). Die heutige nördliche Chorlängsmauer steht etwa 30—35 cm gegenüber dem nachgewiesenen Fundament zurück. Der Anschluß an die Südwand wurde ebenfalls gesucht (2).

Die Polygonseite bindet unscharf in das Längsfundament ein, das gegenüber dem hier noch vorhandenen Mauerstück, welches in der südlichen Chorwand heute noch vortritt, nochmals um ca. 12–15 cm vorspringt. Aus den Maßen dürfte sich ergeben, daß die Fundamentsohle der älteren Chormauern rund 1,30 m breit war. Bei einer Annahme von etwa 15–18 cm Rückprung der Hochwände ergibt sich eine Lichtweite des älteren Chors von rund 8–8,10 m. Die heutige nördliche Chorwand ist neu. Sie zeigt keine Baufuge und besteht aus kleinen und größeren Kalk- und Backsteinen verschiedener Formate, ist also aus altem Baumaterial errichtet.

Unter der Schwelle der spätgotischen Sakristeitüre, des einzigen mittelalterlichen Architekurstückes, das im Chor noch erhalten ist, wurde der Heizkanal nur 50 cm tief ausgehoben; allein der Bestand war schon unkenntlich, als ich dazu kam. An der Südwand dagegen war es möglich, ca. 4 m hinter dem Triumphbogen zu graben, um die Fortsetzung des im Mittelgraben zum Vorschein kommenden Mauerstückes bei (5) zu suchen. Diese Mauer ist jetzt durch den neuen Heizkanal zerstört. Sie bestand aus Tuffbrocken und war nach der Westseite hin mit Weißkalkmörtel derb verputzt. Die Unterkante des Putzes bei ca. minus 0,64 m schien horizontal zu verlaufen; aber eine sichere Bodenspur war es nicht. Die Ostseite dieser Mauer war nicht auf Ansicht berechnet, hatte keinen Verputz und auch keinen Sockelvorsprung. Sie wurde bis zu einer Tiefe von rund minus 1 m festgestellt, ohne daß die Mauersohle erreicht worden ist. Bei (6) bindet sie in das Fundament der Südmauer des Chores ein. Das wurde an beiden Winkeln deutlich festgestellt. Verputz konnte im innern Winkel allerdings nicht beobachtet werden.

Ein weiterer Mauerrest bei (7) blieb ungeklärt. Wiederum aus kleinen Kalksteinbrocken, dick in Mörtel verpackt, bestehend und nur innerhalb des Grabenstückes beobachtet. Weder nach Süden noch nach Norden konnte untersucht werden, ob eine Fortsetzung besteht.

Bei (15) wurde die Ostwand der alten Kirche nochmals festgestellt. Ihr schräger Verlauf ist durch den Befund gesichert. Sie steht hier mit der äußersten Ecke dicht vor der Triumphbogenwand von 1471. Wiederum liegt auf dem Mauerzug das Fundament eines spätgotischen Altars V (ca. 1 × 1,80 m). Die Mauerecke wird überdeckt von diesem Fundament, das ca. 0,15 m dick ist.

Die Breite der Südmauer mißt hier nur 0,95 m. Bei (16) wurde die Innenflucht der alten Südwand angeschnitten. Beim Ausheben des Heizschachtes bei (17) wurde diese Flucht nochmals festgestellt. In dieser Baugrube fand man zwei Stücke von Wendeltreppenstufen aus Muschelkalk. Die Unterkante der Mauersohle war bei minus 1,60 m noch nicht erreicht. Putzreste wurden nicht festgestellt, auch die alte Fußbodenschicht nicht. Bei (18), wo leider erst unmittelbar vor den letzten Planierungsarbeiten auf besonderen Wunsch des Verfassers noch ein Probeloch geöffnet wurde, ergab sich die Innenflucht der Südmauer und innerhalb derselben die Schwelle einer Türe. In der Leibung beiderseits war noch Wandputz erhalten. Rotes Fliesenplaster bildete den Innenfußboden. Während die Dicke der Mauer bei (15) nur 0,95 m mißt, beträgt sie hier mindestens 1,20 m und weiterhin gegen 2 m. Vermutlich muß also hier ein Anbau gewesen sein. Der harte Zementestrich, den weiterhin aufzubrechen keine Möglichkeit bestand, hat es nicht erlaubt, dem Geheimnis der Südwand an dieser Stelle nachzuforschen. Bei (19), wo für einen Frischluftkanal nochmals gegraben wurde, erschien ein mächtiges Mauerstück, das nach außen Verputz trug. Wie es mit der Südwand zusammenhang, ist nicht sicher.

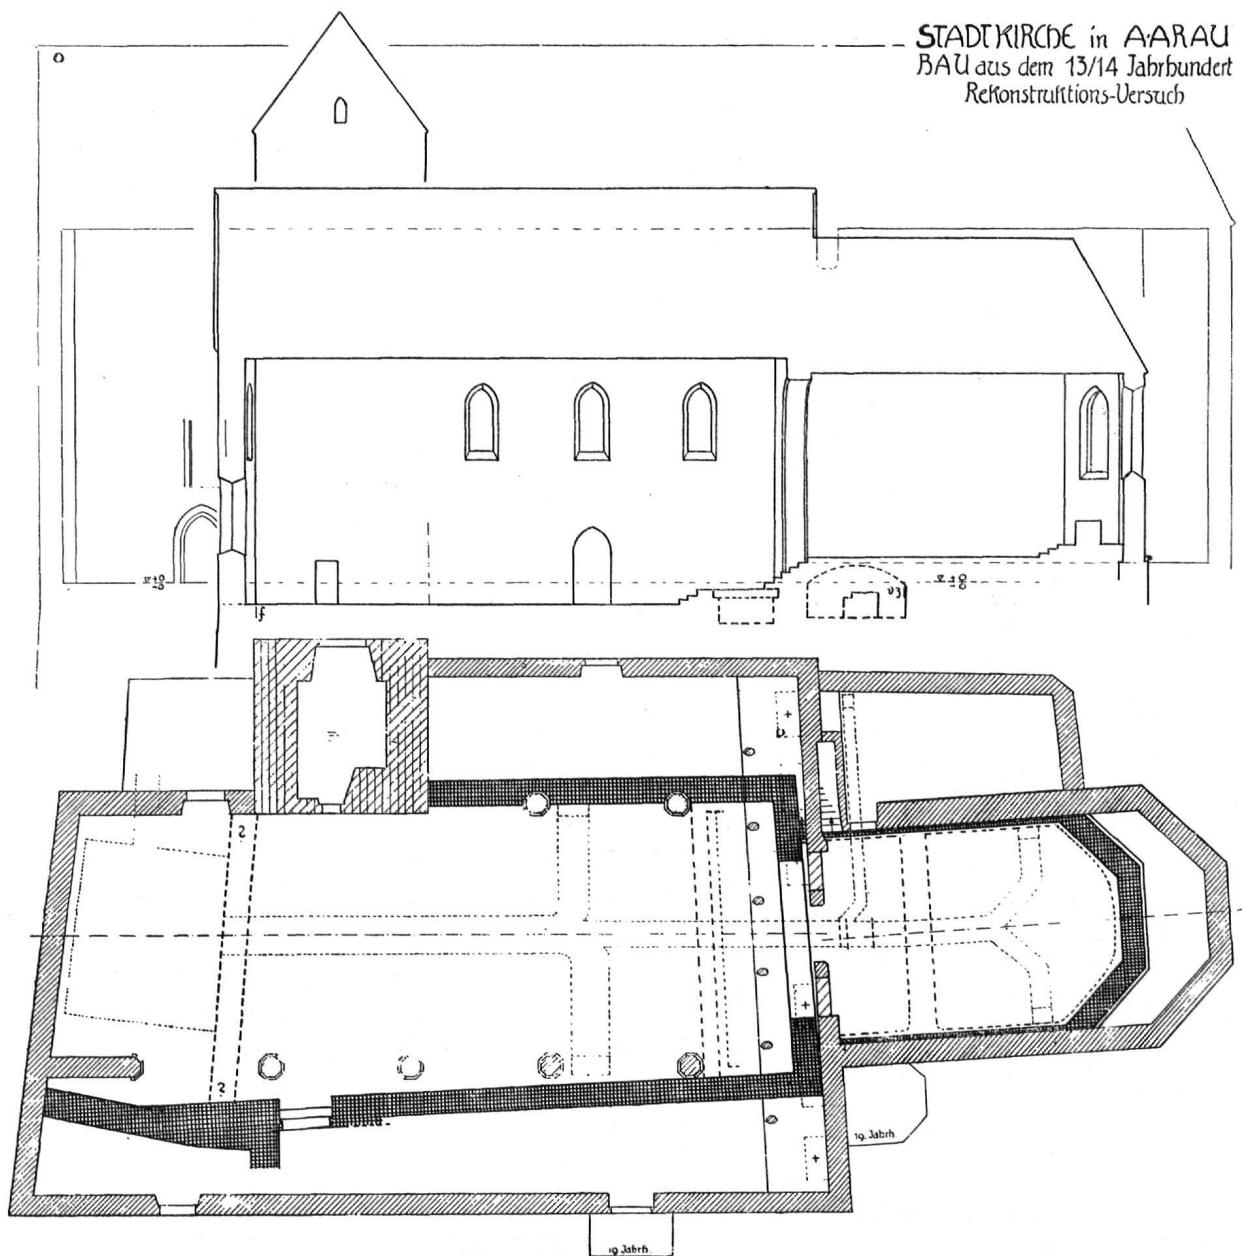
Plan 2. Rekonstruierter Grundriss und Längenschnitt der älteren Anlage.

Plan 2 gibt einen rekonstruierten Grundriß der älteren Anlage. Wenn die Annahme der Westwand richtig ist, so hat der Langraum ein Verhältnis von rund 1:2, was durchaus der Ge pflogenheit einräumiger Anlagen entspricht. In dem dazu ergänzten Längenschnitt ist der hypothetische Aufriß lediglich zur Verdeutlichung des angenommenen Raumes eingezeichnet. Und zum Vergleich dazu sind noch die Höhen des heutigen Raumes angegeben. In diese Zeichnung ist auch ein Fenster der Nordwand eingetragen, das wahrscheinlich erst 1890 beim Emporenbau beseitigt wurde, dessen Spuren aber bei der jetzigen Renovation sichtbar waren.

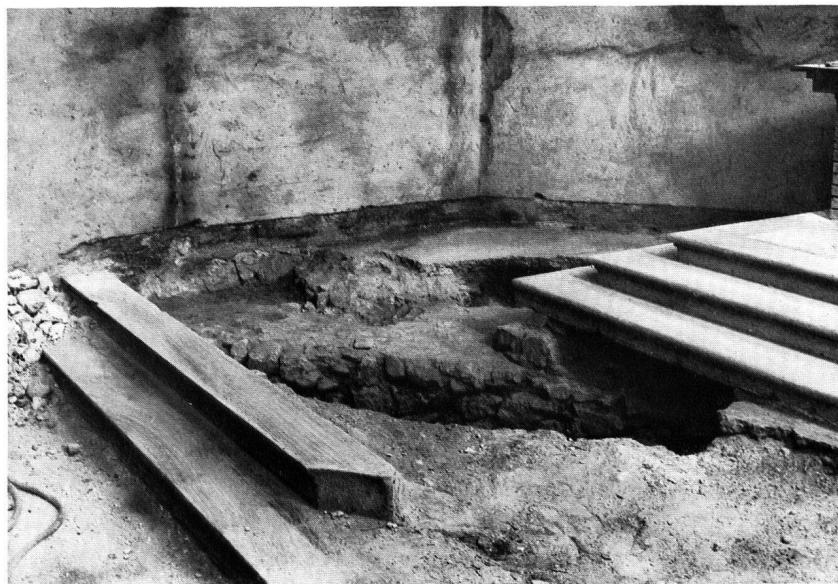
Abb. 1

Abb. 1. Ausgrabungen im Chor — Abb. 2. Mittelschiff Ostwand mit Lettner
und Chor nach der Renovation 1939
