**Artikel:** Denkmalpflege in der Stadt Bern 1985-1988  
**Autor:** Furrer, Bernhard / Strasser, Beat / Keller, Jürg  
**Kapitel:** 2: Kirchliche Bauten  
**DOI:** <https://doi.org/10.5169/seals-246551>

## 2. KIRCHLICHE BAUTEN

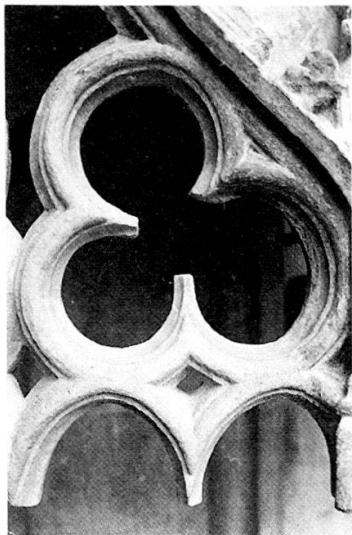
Die eigentlichen *Restaurierungsarbeiten* begannen mit einer sorgfältigen Reinigung<sup>27</sup> und der Reparatur der Architektureteile und anschliessend der figürlichen Plastik. Es zeigte sich, dass der Sandstein überall dort, wo er durch die Ölfarbe geschützt gewesen war, tadellos, praktisch meisselfrisch erhalten, überall dort aber, wo die Farbschicht durch Abwitterung oder mechanische Beschädigung fehlte, bis zur Unkenntlichkeit der Form verwittert war<sup>28</sup>. In überaus sorgfältiger Kleinarbeit und mit hohem handwerklichem Geschick wurden weitaus der grösste Teil der Fehlstellen mit Mörtelflicken geschlossen und die fehlenden Teile ergänzt<sup>29</sup>; vereinzelt wurden für repetitive Elemente Giesslinge, für grössere Partien Natursteinflicke eingesetzt. Besondere Probleme boten die Gewölberippen, die durch jahrelang eindringendes Regenwasser stark geschwächt waren. Durch Ultraschall-Untersuchungen und ein ausgeklügeltes baustatisches Rechenmodell konnte nachgewiesen werden, dass die Rest-Querschnitte für die Aufnahme der Lasten vollauf genügen<sup>30</sup>. Der bautechnisch höchst problematische Ersatz der Rippen konnte so vermieden werden und die Rippen wurden lediglich auf volle Profilstärke aufgemörtelt. In den tieferliegenden Partien des Portals wurden die bereits vor Jahren kopierten Konsolen eingesetzt; an den Türgewänden und Sockeln wurden zur Schonung der noch vorhandenen Originalsubstanz teilweise lediglich die 1896 eingesetzten, heute bereits wieder verwitterten Flicke ersetzt; andere Partien dagegen mussten vollständig ausgewechselt werden.

oben: Dreipass eines Baldachins am Gewände des Hauptportals nach Abschluss der Aufmörtelung; unten: Figurengruppe des Tympanon während der Restaurierung.

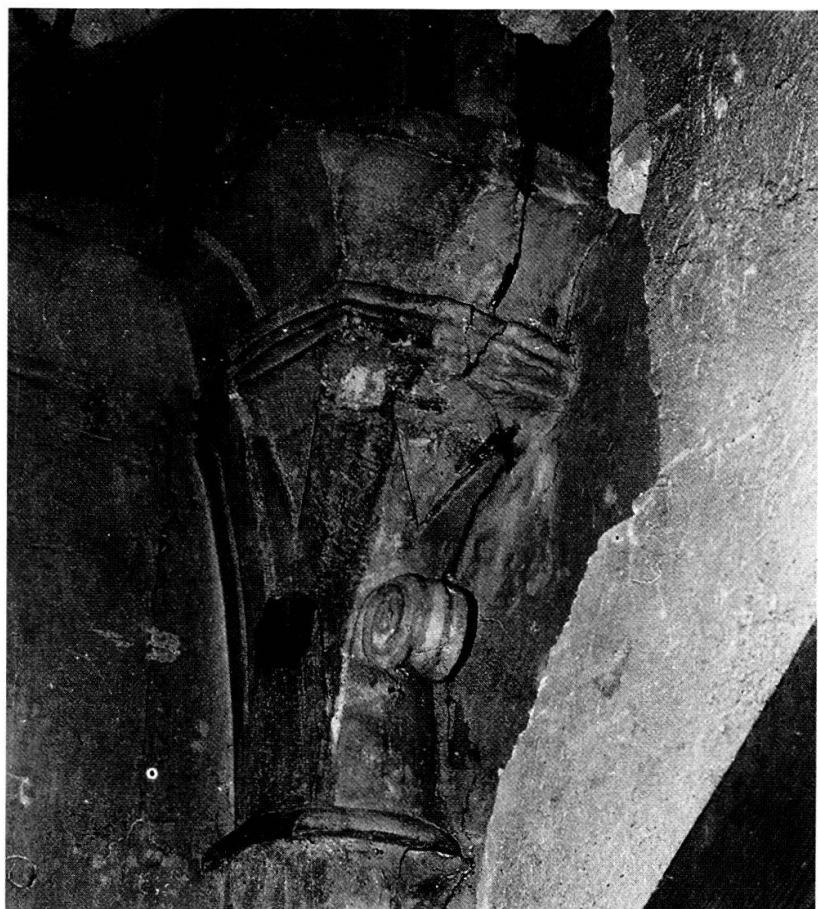
*Französische Kirche: Kapitell des Triumphbogens an der nördlichen Zungenwand nach der Freilegung.*

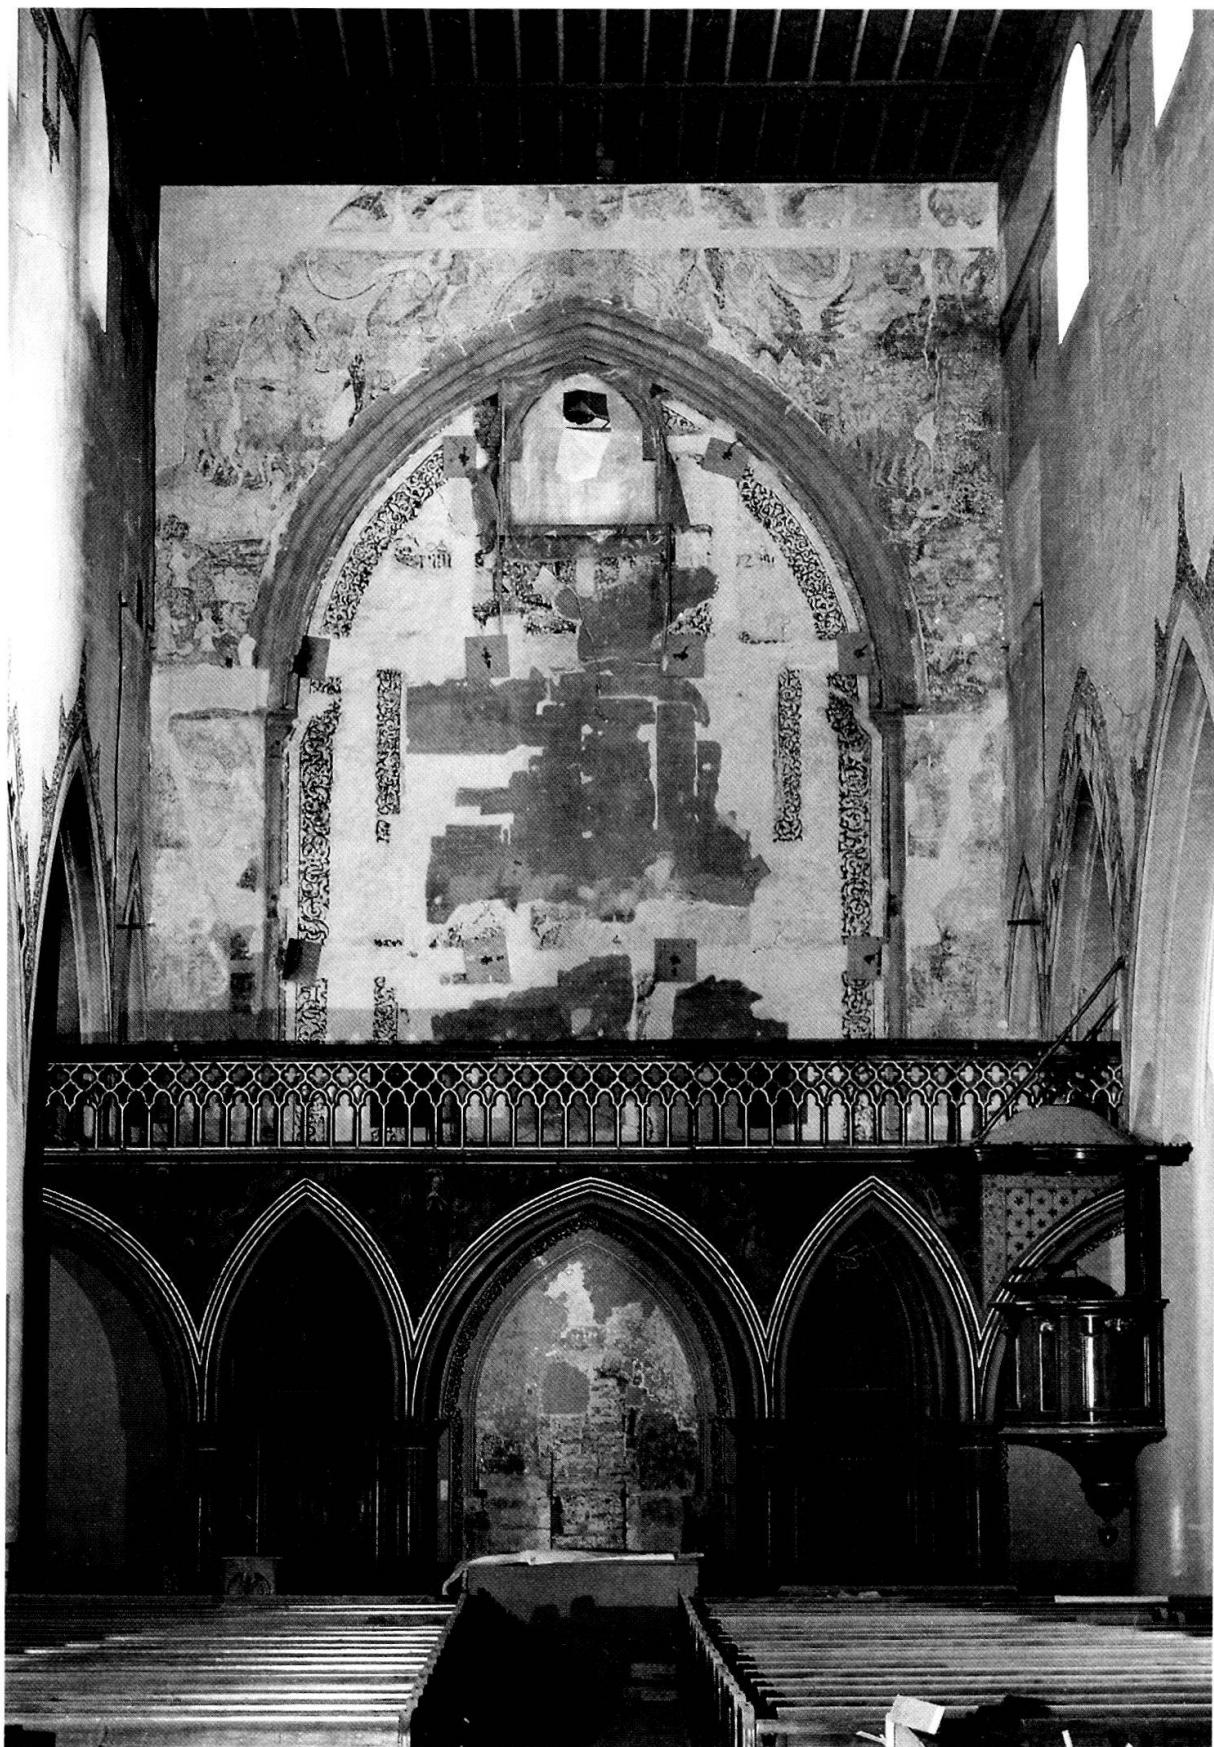
*Nebenstehendes Bild: Französische Kirche, Triumphbogen und Chorverschlusswand nach der Freilegung der Malereien.*

Bei der sorgfältigen Untersuchung der *Trennwand zwischen Chor und Schiff* wurden wichtige Feststellungen gemacht. Nachdem erste punktweise Sondierungen darauf hatten schliessen lassen, dass die Chortrennwand durch Karl InderMühle 1912/13 neu aufgeführt worden sei, kam hinter dicken Gipsplatten die erste Chorverschlusswand zum Vorschein. Sie wurde unmittelbar nach der Reformation als mächtige Riegkonstruktion errichtet und trennte den als Lagerraum mit Geschossböden unterteilten Chor vom Schiff, welches von dem in die Klostergebäude verlegten Niederen Spital als Kirche benutzt wurde. Die um 1531 eingezogene Wand wurde 1571 zur Schiffseite mit einer reichen Mauresken-Malerei ausgestattet<sup>46</sup> die wohl aus Anlass der Gründung einer französischsprachigen Kirchgemeinde 1623 mit einem Bärn-Rych, einer von Löwen gestützten Wappenpyramide ergänzt wurde. Die Bedeutung der nachreformatorischen Chorverschlusswand, einem greifbaren Zeugnis der wechselvollen Geschichte der Predigerkirche, die seit

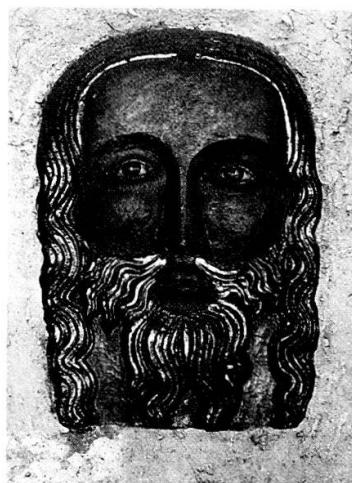
Französische Kirche: Haupt Christi im Quergang über der Chorschränken-Offnung.

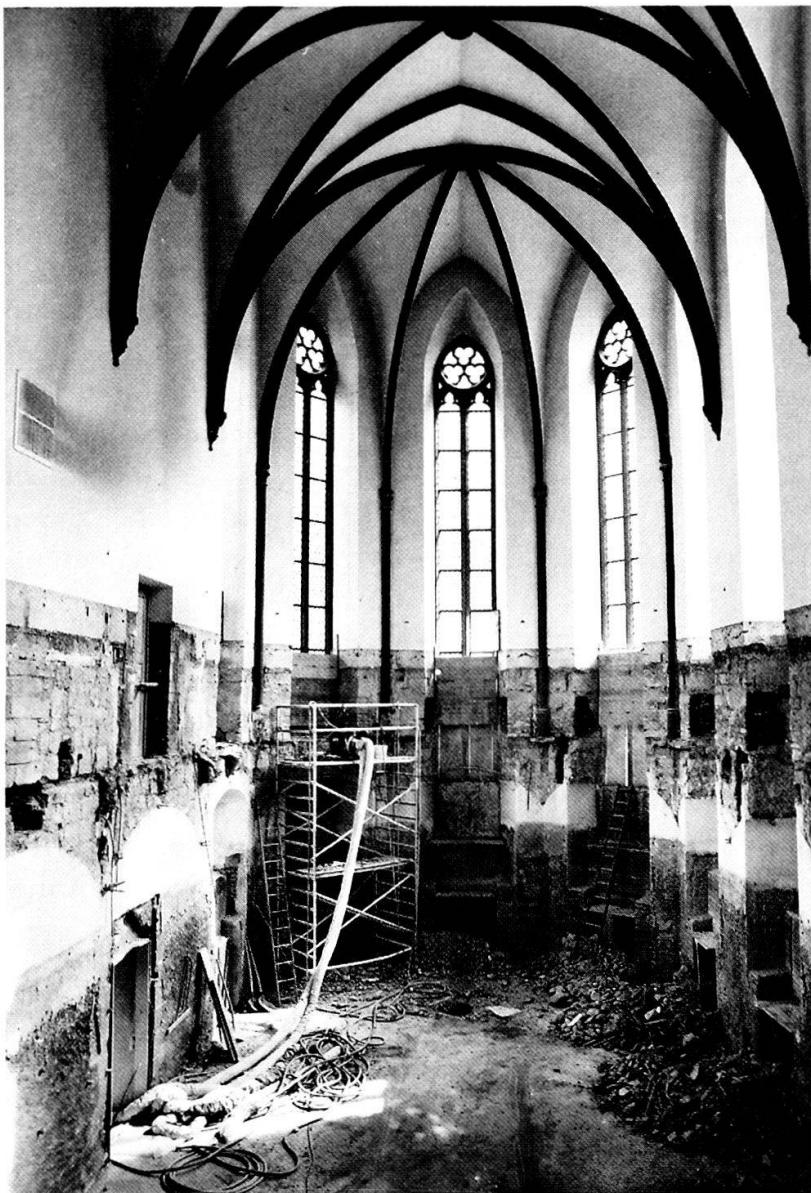
*Chor-Raum der Französischen Kirche nach Abbruch des Zwischenbodens.*

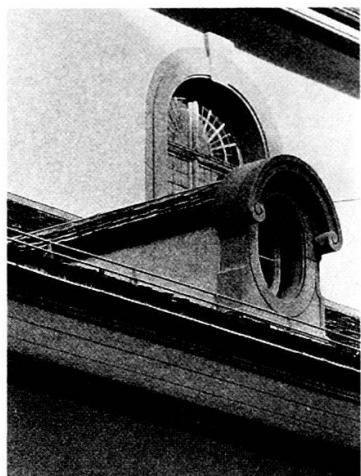
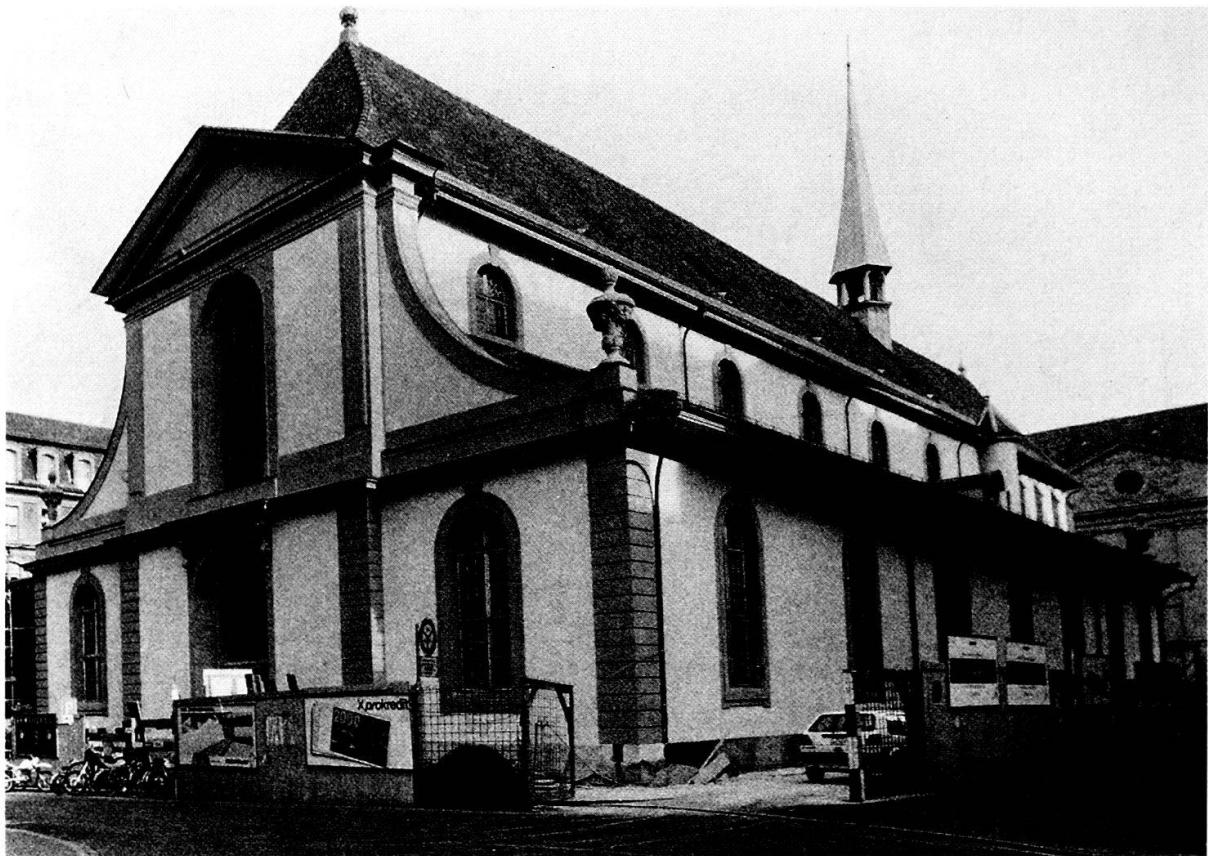
Aus Anlass der bedeutenden inneren Veränderungen, welche durch die Gesamtkirchgemeinde getragen werden, wurde seitens der Einwohnergemeinde eine umfassende *Aussenrestaurierung des Kirchenschiffes* beschlossen. Die barocke Aussengestaltung wurde beibehalten; die Obergaden-Fenster blieben in der 1912/13 entstandenen Form bestehen<sup>55</sup>. Mit grösster Sorgfalt wurden die noch brauchbaren Sandsteinteile, namentlich die Rocaille über den Fensterscheiteln gereinigt, verfestigt und mit kleinen Aufmodellierungen ergänzt, wobei Alterungsspuren an Profilierungen, Oberfläche und Farbverhalten bewusst akzeptiert wurden – grosse Partien, namentlich an der Westfront, mussten dagegen ersetzt werden, da sie in einem ruinösen Zustand waren. Der stark zementhaltige Verputz im Bereich des Hochschiffes war in recht gutem Zustand und wurde lediglich gestrichen, das südliche Seitenschiff und die Westfront dagegen wurden neu verputzt<sup>56</sup>. Die in diesem Bereich grossen Schäden durch aufsteigende Feuchtigkeit sollten nach dem Einbau einer Drainage nicht mehr auftreten<sup>57</sup>. Die Unterdächer der Seitenschiffe wurden neu belüftet und auf dem südlichen Seitenschiff wurde die vor etwa 20 Jahren verschwundene kleine Sandstein-Lukarne rekonstruiert. Die Dachzier, grosse Stein-Vasen auf den Seitenschiffen sowie eine Blech-Vase auf dem Firstende des Hauptschiffes, die teilweise früher entfernt worden waren, wurde neu aufgesetzt. Von besonderem Interesse ist der *Dachstuhl über dem Hauptschiff*. Eine baugeschichtliche Untersuchung und eine grösse Anzahl dendrochronologischer Proben zeigten, dass ein erster Dachstuhl um 1310 aufgerichtet worden war. Dieser ist ausserordentlich leicht konstruiert. Ungewöhnlich ist die grosse Streuung der Fälldaten der Konstruktionshölzer von 1243 bis «nach 1305». Diese erste Dachkonstruktion wurde um 1400 (Fälldaten um 1396/97) verstärkt und erhielt dadurch eine gewisse Längsversteifung. Die westliche Abwalmung, die in Zusammenhang mit der Verkürzung des Langhauses entstand, wurde 1753/54 vorgenommen. Da der Ingenieur begründete und nachvollziehbare Bedenken zur langfristigen Standsicherheit des Dachstuhles äusserte, wurde eine zusätzliche Aussteifung zur Aufnahme des Winddruckes in Längsrichtung eingebaut. Die neuen Rah-

*Ansicht der Französischen Kirche von Westen, unmittelbar nach Fertigstellung der Aussenrenovation 1989:  
unten: Gesamtansicht;  
oben: rekonstruierte Lukarne.*

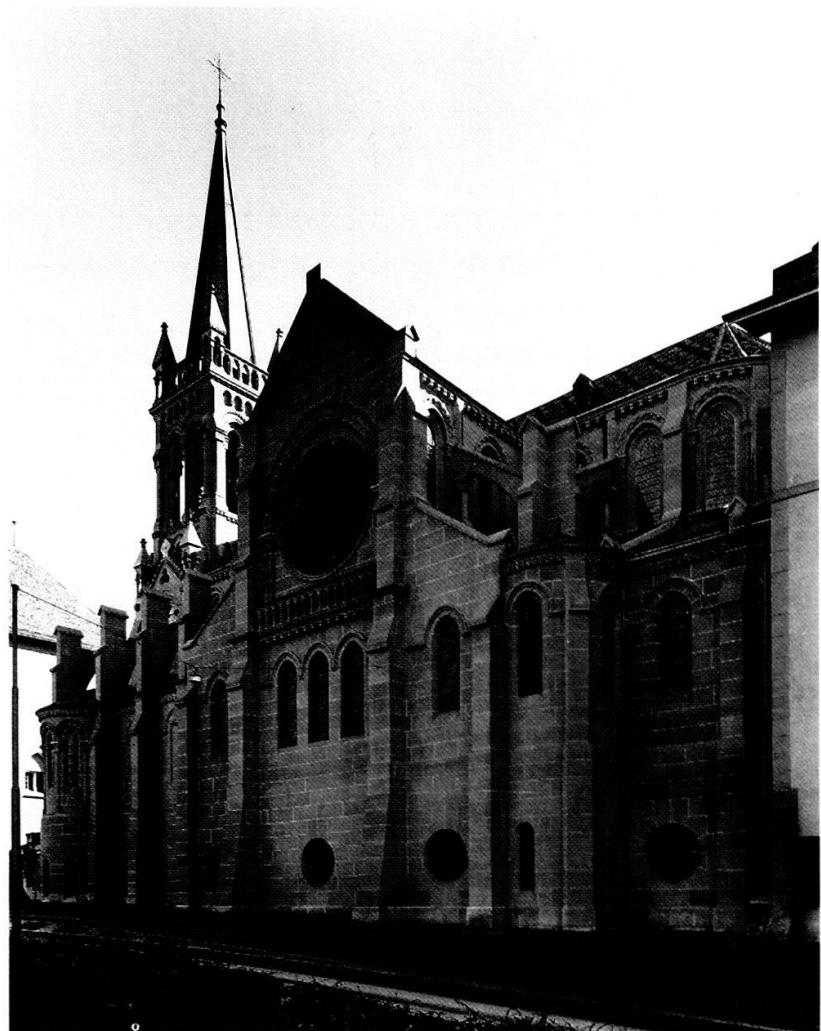
Die Renovierungsarbeiten an der Nordfassade der christkatholischen Kirche ST. PETER UND PAUL (Rathausgasse 2) konnten 1984/1988 ausgeführt werden<sup>58</sup>. Die zum Teil katastrophalen Schäden an der Fassade waren weitgehend zurückzuführen auf die architektonische Gestaltung des Gebäudes, das mit äusserst geringen Dachvorsprüngen, knappen Gesimsen und teilweise ungeschützt der Witterung preisgegebenen Sandsteinteilen keine Rücksicht auf das verwendete Material, den weichen Berner Sandstein, nimmt. Da selbstverständlich eine Veränderung von Architekturelementen bei diesem wichtigen Bauwerk nicht zur Diskussion stand, wurden Verbesserungen durch sekundäre Massnahmen angestrebt. Die schlechten Erfahrungen mit der Verwendung von zementgebundenem Kunststein bei der Re-

*Nordfassade der Kirche St. Peter und Paul nach der Renovation.*

novation der Ostfassade mit Turm 1966/68 und der Süd-fassade 1970/71<sup>59</sup> führten dazu, dass ausschliesslich Natursandstein verwendet wurde. Durch sorgfältig geplante, dem Lauf des Regenwassers entsprechende Wasserabführungen und Blechabdeckungen sowie eine Hydrophobierung aller Sandsteinteile ist eine erneute Durchnässung wenig wahrscheinlich<sup>60</sup>. Während vereinzelte Fassadenpartien belassen und andere zurückgearbeitet wurden, mussten zahlreiche exponierte Teile ersetzt werden. Die Kirchenfassaden haben dadurch ein neubauartiges, scharfkantig-perfektes Aussehen bekommen. Von den Arbeiten zum vollständigen Steinersatz sind vor allem der auch baustatisch heikle Austausch der Strebebogen und -pfeiler sowie des grossen Radfensters am Querschiff zu erwähnen, Arbeiten, die nur dank der überaus sorgfältigen Durchführung durch den beauftragten Steinhauer zufriedenstellend durchgeführt werden konnten<sup>61</sup>. Die Glasmalereien von 1908 und 1935 sowie die übrigen mit einfachen Bleiverglasungen ausgeführten Fenster wurden teilweise erneuert<sup>62</sup>. Bei der Sanierung der Dachflächen konnte ein altes Postulat der Denkmalpflege erfüllt werden: Das auf älteren Fotografien sichtbare Rautenmuster, das auf den Dachflächen durch gelb und dunkelbraun glasierte Biberschwanzziegel gebildet worden war, wurde mit neuen, genau nach den alten Mustern glasierten Ziegeln nachgebildet<sup>63</sup>.

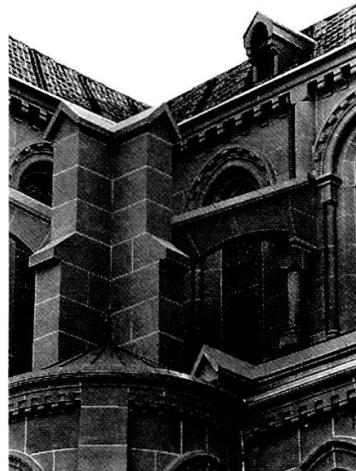
St. Peter und Paul: Strebewerk, Hauptfassade und Dachbereich, Zustand 1988.

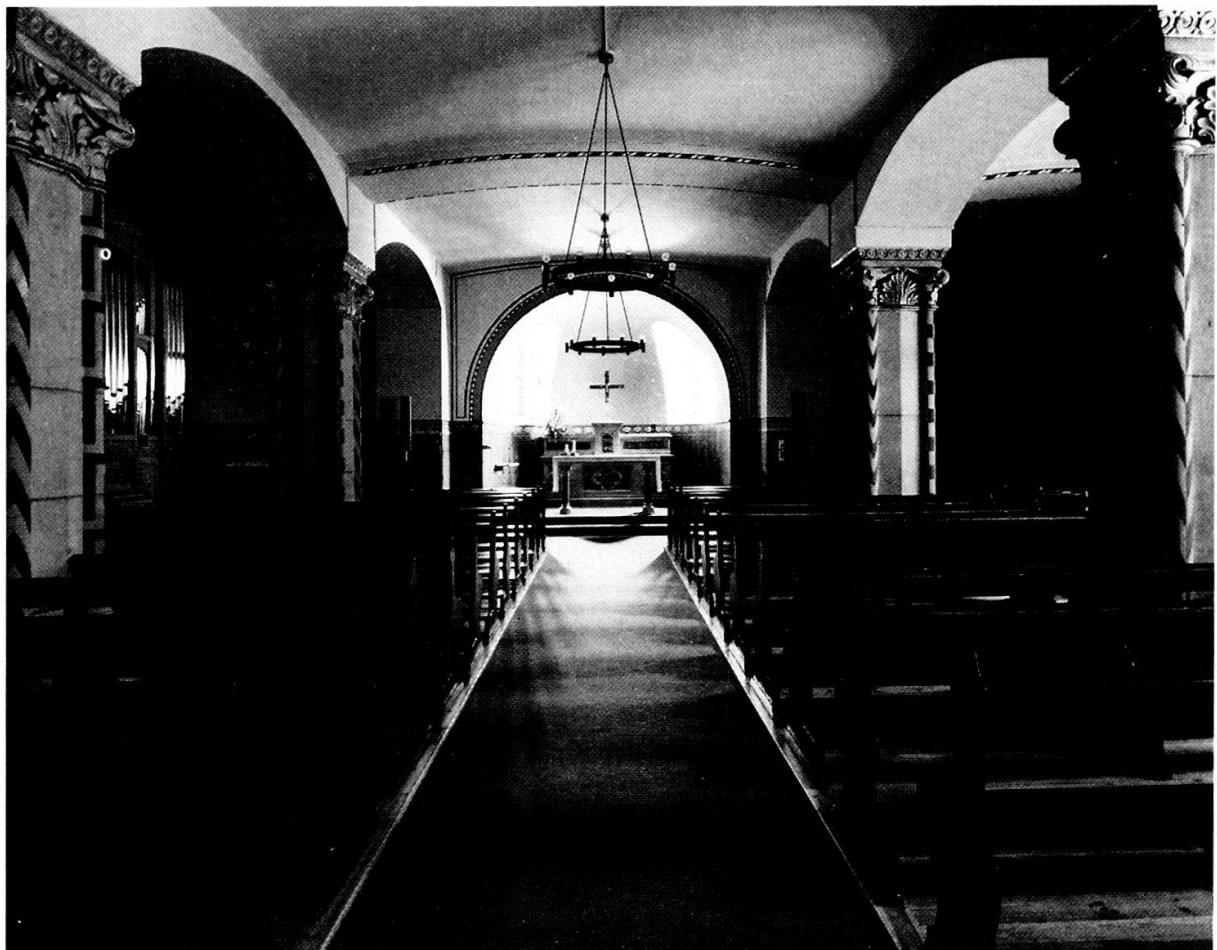
*Krypta der Dreifaltigkeitskirche nach der Renovation 1987.*

Farbkonzept entsprechenden Neuanstrich aufzuwerten. Die Krypta sollte ihr ehemaliges Farbklima und damit auch den ursprünglichen Charakter wiederbekommen. Das Farb- und Dekorationskonzept der Bauzeit konnte dank Sondierarbeiten und älteren Aufnahmen ermittelt und weitgehend rekonstruiert werden<sup>67</sup>. Die vier Pfeiler, die noch immer die Originalfassung von 1900 tragen, stehen wieder in Einklang mit der umgebenden Raumschale. Raumbestimmend ist nun wieder die dunkelbraune Sockelbemalung mit hellerem Oberwandanstrich, matt erdige Farbtöne, die in der Apsis bunter werden, um sich in der Kalotte zum festlichen, blau-golden funkeln den Sternenhimmel aufzuhellen. Optisch werden die Raumproportionen durch den Sockel mit der Quaderung und der darüber anschliessenden neutralen Oberwand wiederhergestellt. Die ebenfalls erneuerte geometrische Schablonenmalerei in sattem Rot bildet
