Zeitschrift: **Berner Zeitschrift für Geschichte und Heimatkunde**

Band (Jahr): **55 (1993)**

3. ÖFFENTLICHE BAUTEN

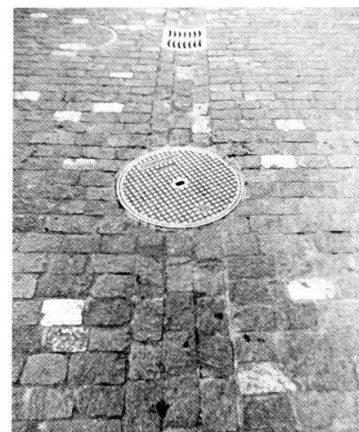
Münstergasse: Detail der Pflasterung von 1990.

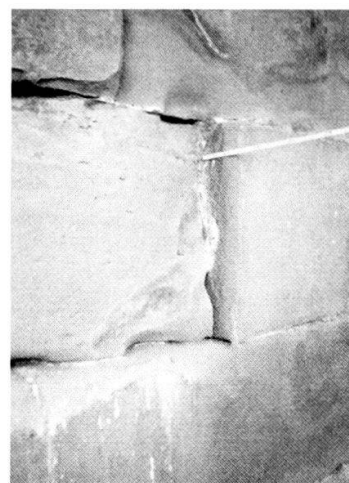
Die NYDEGGBRÜCKE wurde auf Kosten der privaten «Actiengesellschaft zur Erbauung einer Nydeckbrücke» 1840–44 durch Ingenieur Joseph Ferry mit dem Unternehmer Karl Emanuel Müller (Altdorf) erstellt.¹⁰³ Das monumentale Brückenwerk, das klar in die Zufahrtsdämme (mit Zollhäusern), die Widerlager mit Nebenbogen und den eingezogenen Hauptbogen gegliedert ist, schneidet ohne Rücksichtnahme in den Altstadtkörper ein. Die Nydeggbücke wies während einiger Zeit den am weitesten gespannten Hausteinbogen Europas auf. Gravierende Schäden am Bauwerk führten zu einer Sanierung in zwei Stufen. Vorerst wurde 1983 unter der Brückenoberfläche die fehlende Wasserisolation eingebaut, um die weitere Durchfeuchtung des Bauwerkes zu verhindern. Nach einer Wartezeit von mehreren Jahren zur Austrocknung der gewaltigen Steinquadermenge konnten die Arbeiten am Brückenkörper 1989–91 durchgeführt werden.¹⁰⁴ Die Sanierung hatte von in mehrfacher Hinsicht schwierigen Verhältnissen auszugehen.¹⁰⁵ Der grosse, teils mit Kavernen versehene, teils hinterfüllte Brückenkörper wird von innen dauernd mit Feuchtigkeit belastet; die beträchtlichen Salzkonzentrationen im Material sind als nicht reversible Materialveränderung hinzunehmen und beeinflussen jegliche Massnahmen; das Ausmass der zu bearbeitenden Flächen ist gewaltig¹⁰⁶; der Charakter der Brücke zwischen robustem Tiefbauwerk und nach klassizistischen Grundsätzen architektonisch gegliedertem Hochbauwerk erfordert besondere Sorgfalt. Auf der Südseite war durch Erosion ein Substanzverlust bis hin zu 20 cm in der Fläche festzustellen.¹⁰⁷ In Abwägung der Dauerhaftigkeit und

Schadenbild an der Nydeggbrücke (der Massstab zeigt eine Verwitterungstiefe von 8 cm).

der Kosten stimmte die Denkmalpflege einem flächigen Zurückarbeiten um ca. 3 cm zu¹⁰⁸; tieferreichende Schäden wurden durch den Einsatz von Quadern¹⁰⁹, einzelne kleine Verwitterungen mit Aufmörtelungen repariert. Heikel waren die Anschlüsse der zurückgearbeiteten Flächen an die Verkröpfungen und Gesimse sowie an die Graniteinfassungen der Bögen. Auf der Nordseite hatte sich der Sandstein stark verhärtet und zeigte über weite Partien eine Gips- und Salzkruste. Diese wurde aufgrund der speziellen Verhältnisse mit dem Mikro-Sandstrahlgerät entfernt, eine Methode, die üblicherweise bei Berner Sandstein äusserst problematisch ist, hier aber akzeptable Resultate brachte. Die Untersichten der Nebenbogen, die aus Sandstein konstruiert sind, wiesen ausserordentlich starke Schäden auf: Grössere Quaderteile waren bereits abgestürzt. Die defekten Quader wurden durch Naturstein ersetzt; durch den Einbau mit Flachpressen wurden die neuen Quader in den statischen Verbund miteinbezogen. Die Untersicht des Hauptbogens besteht aus Granit; sie wies keine Beschädigungen auf. Besonderer Wert wurde auf die Zusammensetzung aller am Bau verwendeten Mörtel gelegt. Möglichst geringe Anteile an Alkalien (deren Salze den Sandstein beschädigen) und eine gute Verarbeitbarkeit wurden angestrebt.
