Zeitschrift: **AlpTransit in Ticino**

# Comparto di Bodio

## Stato dei lavori

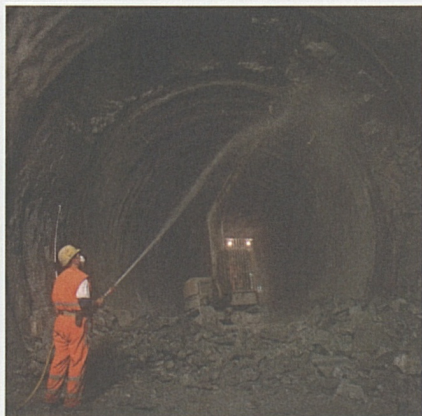
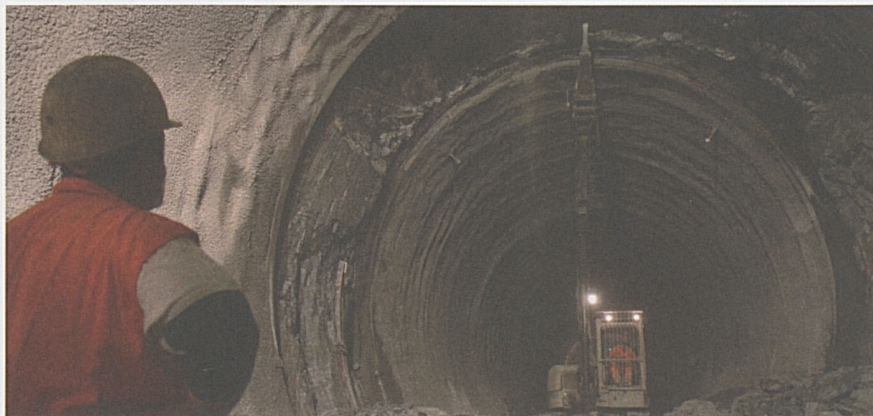
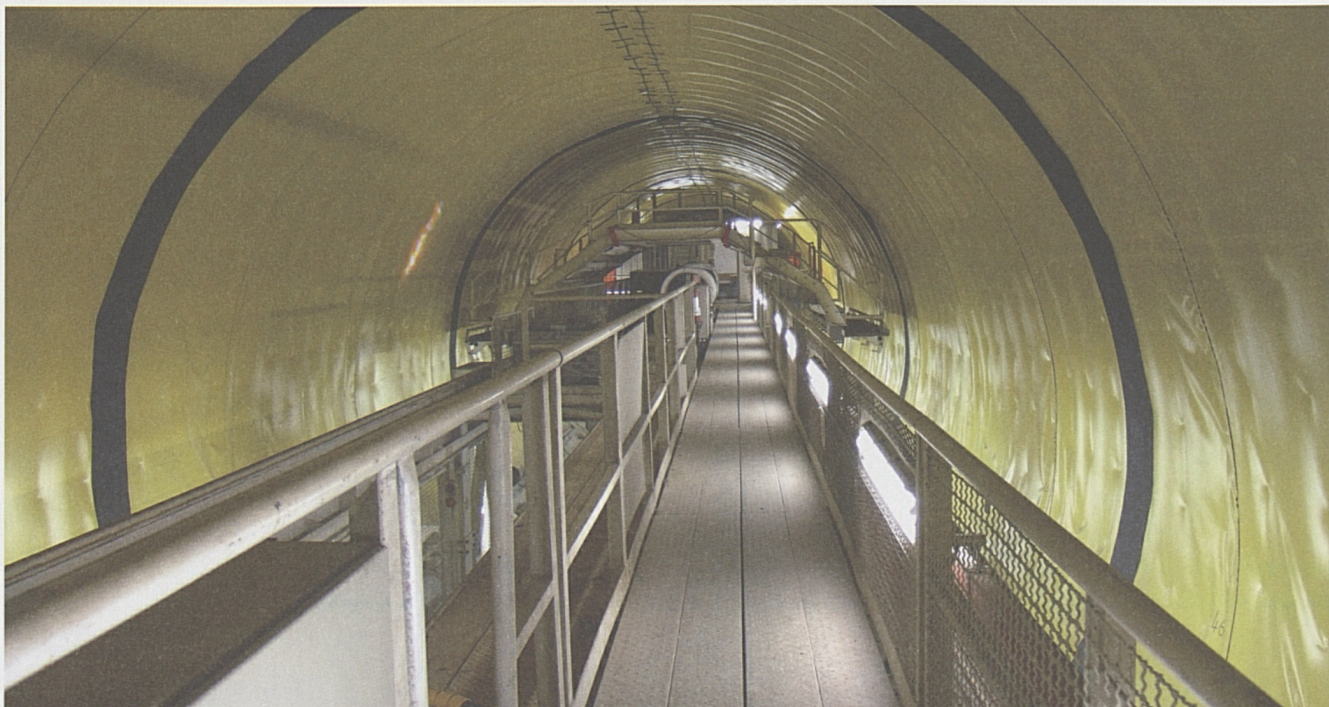
Nel corso dell'autunno del 2006 sono iniziati a Bodio i lavori di riprofilatura, resi necessari da fenomeni di roccia spingente. Questi fenomeni, del resto già osservati nel corso dello scavo con la fresa, hanno causato dei restringimenti della volta. Su una lunghezza di circa 320 m nel tubo est e di circa 640 m nel tubo ovest la volta della galleria si è in-

fatti deformata radialmente di 10-25 cm nei due tubi. Ciò è avvenuto malgrado fossero state applicate delle misure di contenimento di tali deformazioni, quali ancoraggi e calcestruzzo spruzzato. In questi tronconi di galleria si è dunque reso necessario riprofilare (= allargare il profilo) la sezione della galleria per ottenere lo spazio necessario alla posa delle

Lavori di riprofilatura (sopra) e rivestimento (sotto).
