# Strassenbrücke über die Maggia zwischen Locarno und Ascona

Zeitschrift: **Schweizerische Bauzeitung**

Band (Jahr): **95/96 (1930)**

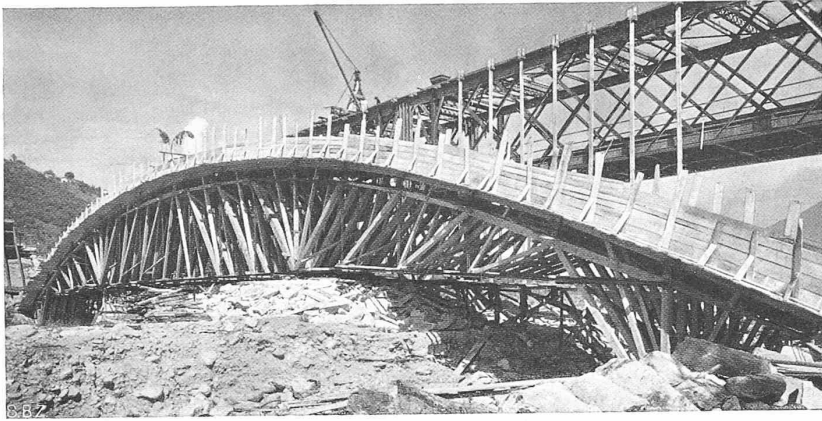
Abb. 6. Lehrgerüst vom rechten Ufer aus, im Vordergrund das Hochwasser-Vorland.

Das Lehrgerüst der neuen Brücke, eine Art Gerberträger mit rd. 36 m Länge des mittlern Konsolträgers und beidseitig eingehängten seitlichen Trägern von rd. 22 m Länge, ist entworfen vom Ingenieurbureau Klinke & Meyer (Zürich) und ausgeführt von Fietz & Leuthold (Zürich); Unternehmer des ganzen Brückenbaues ist die Tessiner Firma Gobba, della Torre & Cie. Wie den Abbildungen 5 und 6 zu entnehmen, handelt es sich um eine Konstruktion Howe'scher Bauart von einer gewissen Eleganz (Abb. 5); sämtliche Druckglieder sind aus Holz, alle rechnerisch bloss auf Zug beanspruchten aus Eisen. Der Windverband der Schrägenebenen wird ergänzt durch die, in einem gewissen Abstand über dem Obergurt der Fachwerkträger angeordnete Schalung für den Brückenbogen. In Abb. 5 haben wir die Gelenkpunkte der eingehängten Träger durch kleine Kreise gekennzeichnet. Der mittlere Konsolträger ruht rechts auf dem freigewordenen, bis ungefähr auf Geländehöhe abgebrochenen Mauerpfeiler der alten Brücke, links auf einer, ungefähr in der Mitte der Niederwasserlinie aufgestellten schmalen Stütze, bestehend aus sechs NP 40, von ungefähr  $8\frac{1}{2}$  m freier Höhe; die Zwischenräume sind, wie den Bildern zu entnehmen, nur im untern Viertel ausbetoniert worden. Dieser Pfeiler ist wohl die schwächste Stelle des Gerüsts gewesen.

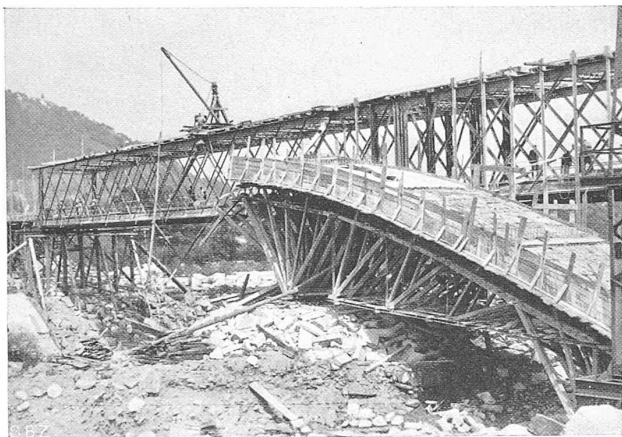
Abb. 1. Ueber dem rechtsufrigen Vorland stehen gebliebener Rest der Rüstung mit drei betonierten Gewölbemellen.

Am Dienstag, 29. Juli d. J. ist die im Bau begriffene Eisenbetonbrücke über die Maggia bei Locarno (Solduno) infolge Nachgeben eines Gerüstpfilers während der Gewölbekonstruktion eingestürzt (Abb. 1 bis 3). Es ist glücklicherweise nur Materialschaden entstanden, da man den Einsturz kommen sah und die bis zum letzten Augenblick mit Einbringen des Beton beschäftigten Arbeiter noch rechtzeitig zurückziehen konnte. Die in den Zeitungen verbreiteten Mitteilungen über die Ursache dieses Baunfalls sind widersprechend und zum Teil unrichtig<sup>1)</sup>; die beste uns zu Gesicht gekommene Darstellung brachte die „N. Z. Z.“ (Nr. 1518, vom 4. d. M.), wo es am Schlusse heisst: „Ein derartiger Brückeneinsturz, ohne Einfluss von Naturgewalten wie Hochwasser, bei klarem Himmel, ist wohl in der Geschichte der Technik kaum zu finden.“ Das letzte ist wohl zuviel gesagt, man braucht nur an Quebeck<sup>2)</sup> und an den Bruch der Gleno-Staumauer<sup>3)</sup> zu erinnern. Immerhin ist aber der Fall doch so interessant und lehrreich, dass wir, wie damals beim Gleno-Unfall, es für richtig halten, unsere Leser über den Sachverhalt aufzuklären, soweit dies anhand der verfügbaren Erkundigungen und Bilder heute möglich ist. Der Projektverfasser, den wir um die Erlaubnis um Einsichtnahme der Pläne ersucht haben, hat unserm Wunsch rückhaltlos entsprochen; die Veröffentlichung der Pläne und Berechnungen soll so bald wie möglich erfolgen. Für heute müssen wir uns auf gute Photographien beschränken, die zum grossen Teil (bei E. Steinemann, Photograph) in Locarno käuflich sind, zum andern Teil uns von einem Kollegen überlassen wurden, der vor und nach dem Einsturz die Baustelle eingehend besichtigt hat. Unsere orientierende Darstellung beruht auf uns zuverlässig erscheinenden Auskünften unbeteiligter Fachkollegen, ist somit in rechtlicher Hinsicht, was ausdrücklich betont sei, durchaus unverbindlich. Selbstverständlich liegt es uns ferne, über die Frage persönlichen Verschuldens ein Urteil zu fällen; unsere Leser interessiert nur eine möglichst objektive Schilderung des Sachverhalts, soweit er vom Standpunkt des bauenden Ingenieurs aus von Wert sein kann; in diesem Sinne sind auch allfällige subjektive Bemerkungen zu werten.

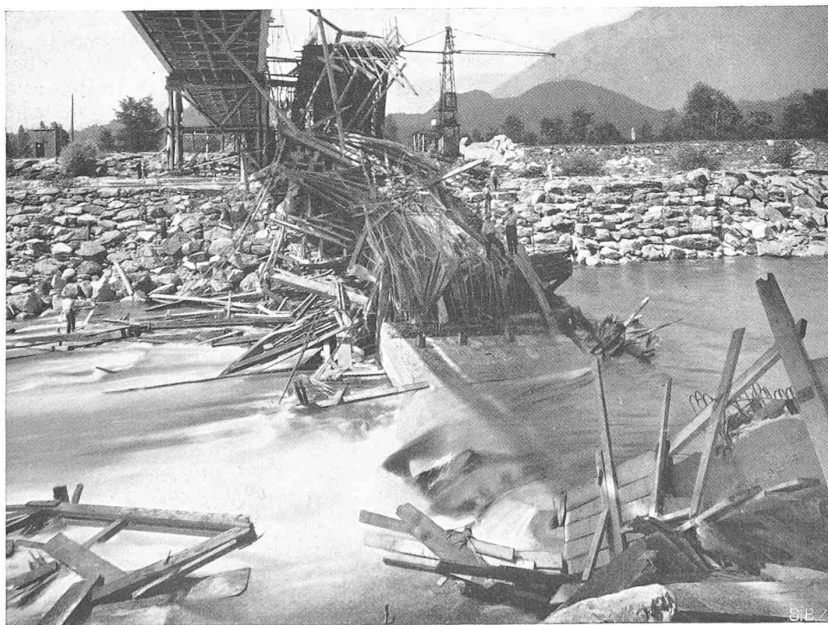
Abb. 2. Gesamtbild vom Einsturz am 29. Juli, vom linken Widerlager aus.

sich der Pfeiler unter etwa 550 t Belastung Vormittags 9.15 h zur Ruhe, d. h. er sank verhältnismässig langsam ein und um. Wie aus Abb. 12 und 13, auch 2 und 3 zu schliessen, sind die I Ständer an ihrer Einspannstelle im untern Viertel der Gesamthöhe zunächst talwärts gebogen worden (Abb. 10 und 11), sodann unter Ausbauchung über dem Fusspunkt zu einer starken Schleife konvex flussaufwärts (Abb. 12, 3) und entsprechendem Einsinken der Auflast schliesslich nach vorn (flussabwärts) umgeklappt. Das Brückengewölbe, d. h. die durch die Armierung zusammengehaltenen Gewölbelamellen haben sich auf die Flusssohle gesenkt, auf der sie zur Zeit in umgekehrter Krümmung, ähnlich einer Sohlenschwelle, liegen (Abb. 2 und 3). Dabei hat sich die Partie über dem Pfeiler etwas flussabwärts, der Teil gegen das Auflager rechts des Mittelträgers etwas flussaufwärts verschoben, was auf eine gewisse Kontinuitätswirkung von Gerüst und Gewölbe-teilen schliessen lässt; deutlich sieht man auf Abb. 3 wie sich die sechs Binder des Mittelträgers am Auflager rechts flussaufwärts umgelegt haben. Abb. 1 endlich zeigt den unter Einwirkung des Gewölbebeton nicht abgestürzten rechtsufrigen Konsolträger-Fächer mit dem eingehängten Träger.

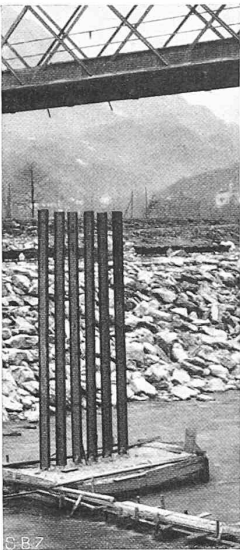
Abb. 7. Die Stützen des Flusspfeilers zum Lehrgerüst.

Der Pfeiler des Lehrgerüsts ist in seinem Werden und Vergehen — man muss es wohl so nennen — dargestellt in den Abbildungen 7 bis 11, als Trümmerhaufen nach dem Einsturz in den Abb. 12 und 13. Wie Abb. 7 (ein Ausschnitt aus Abb. 4) zeigt, waren die in Abständen von je 1 m in einem betonierten Fundamentklotz steckenden sechs I NP 40 von Anfang an nicht genau parallel zu einander, also nicht genau senkrecht gestellt. Die Verschalung für die vom Projektverfasser auf die ganze freie Höhe vorgesehene Ausbetonierung der Zwischenräume war, wie aus Abb. 5 zu sehen, ausgeführt worden. Eine der in diesem Sommer häufigen Hochwasserwellen hat dann die Schalung samt der Füllung weggespült, sodass am 21. Juli, nach vollendetem Einlegen der

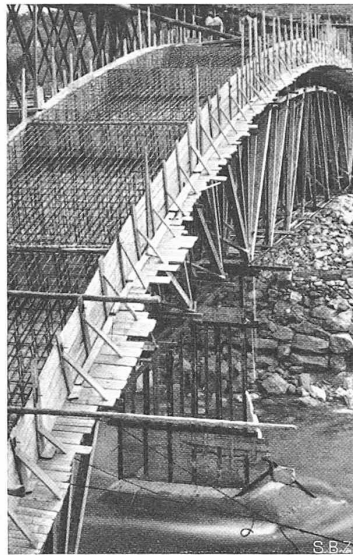
Abb. 8. Pfeilerzustand am 21. Juli 1930, nach dem 1. Hochwasser.

Bogenarmierung, aber noch vor Betonierungsbeginn, der Pfeiler das in Abb. 8 wiedergegebene Bild zeigte; Abb. 9 ist ein, auf etwa 1 : 100 in der Pfeilerebene, vergrößerter Ausschnitt aus Abb. 8. Man erkennt beim dritten Ständer von oben einen Querriss im Fundamentklotz, ferner auch in den zwei obern Wandfüllungen horizontale Risse und einen Ausbetonierungs Flick (vgl. diesen in Abb. 10), in der untersten Füllung sogar einen dreieckigen Ausbruch. Nähere

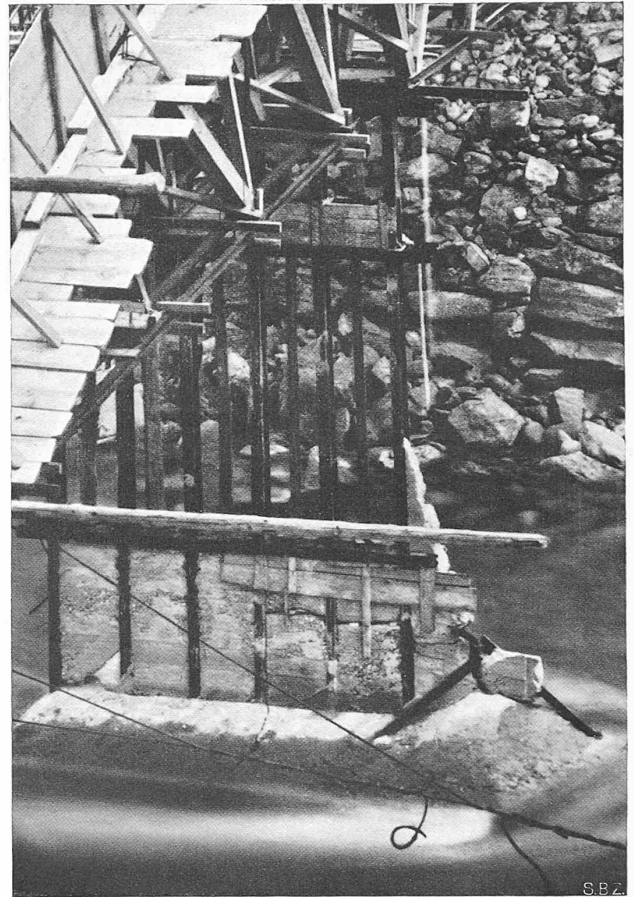
Abb. 9. Pfeiler- und Fundamentzustand am 21. Juli (Vergrößert aus Abb. 8). Masstab des Bildes (an der Vorderkante der Pfeilerebene) ca. 1 : 100.

Prüfung dieser flussaufwärtigen Pfeilerpartie mit Lupe und Lineal ist recht aufschlussreich.

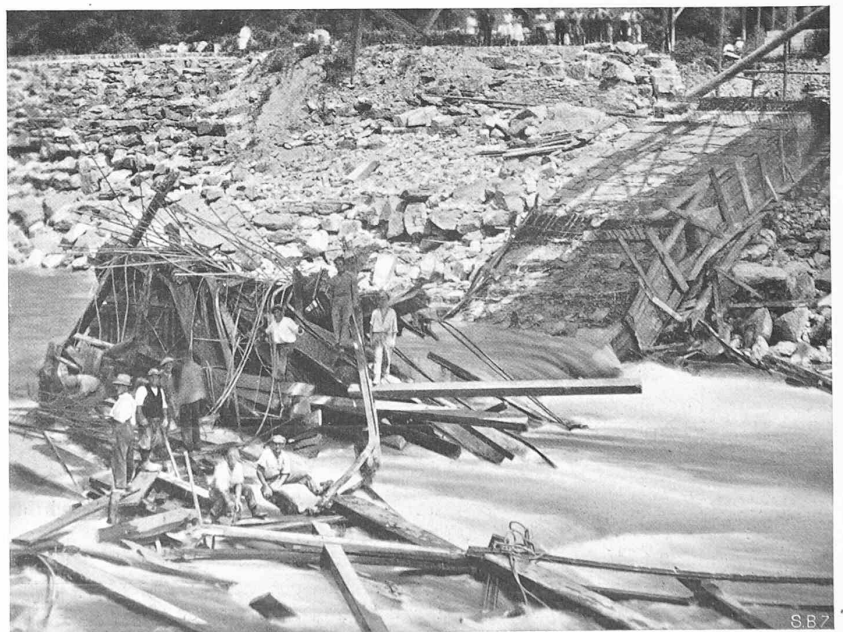
Abb. 13. Der Flusspfeiler nach dem Einsturz am 29. Juli 1930, vom rechten Ufer aus gesehen.

Die Frage nach der *Ursache* dieses Bauunfalles wird durch die zeitlupenartige Aufeinanderfolge obiger Bilder wohl hinlänglich aufgeklärt; die Schuldfrage interessiert hier nicht. Festgestellt sei immerhin, dass in der Ausführung in entscheidender Weise vom Projekt abgewichen worden ist, ferner dass der Projektverfasser keinen Einfluss auf die Bauleitung hatte.

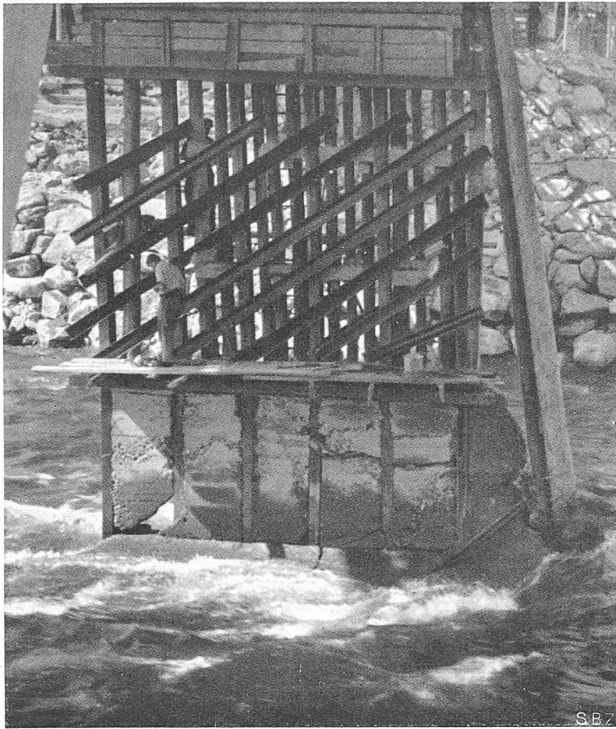
Abb. 10. Pfeiler- und Fundamentzustand am 27. Juli, nach dem 2. Hochwasser. Bildmasstab ca. 1 : 100. Vergebliche Verstärkungsversuche.

Während des Aufbringens der weiteren Belastung durch die Betonierung in der darauf folgenden Woche, ging am 24. Juli eine neue Hochwasserwelle vorüber. Es zeigten sich Bewegungen im Gerüst, das sich über dem Pfeiler am Samstag 26. Juli bereits etwa 20 cm aus der Brückenaxe flussabwärts verschoben hatte. Sonntags 27. Juli hat unser Gewährsmann u. a. die Abb. 10 und 11 aufgenommen; die Verschiebung war auf 28 cm vermehrt, sie ist auf den Abb. 10 und 11 gut wahrnehmbar und kann sogar nachgemessen werden. Ausserdem zeigen diese Bilder Verstärkungsversuche, einmal eine Anzahl zwischen die I Pfosten gestellte Rundhölzer, sodann einige aufgeklebte I-Schrägen, endlich eine neue, teilweise Ein-

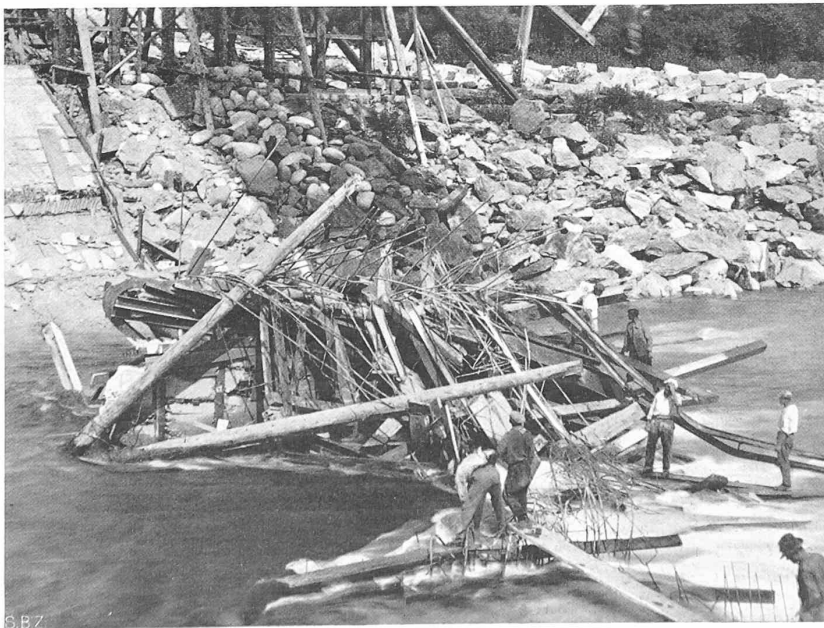
Abb. 12. Der Flusspfeiler nach dem Einsturz am 29. Juli 1930, vom rechten Ufer aus.

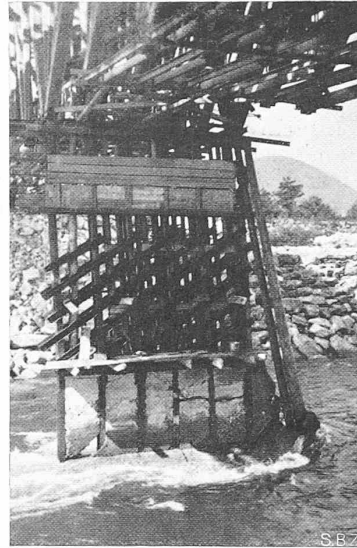
Abb. 11. Pfeilerzustand am 27. Juli. Abb. 6 bis 10 vom linken Ufer aus.
