# BULLETIN DU CIMENT

NOVEMBRE 1951

## L'enrobage des armatures du béton armé

**Comment doit-on enrober les fers dans le béton armé pour éviter les dégâts dus à la rouille? Prescriptions. Expériences.**

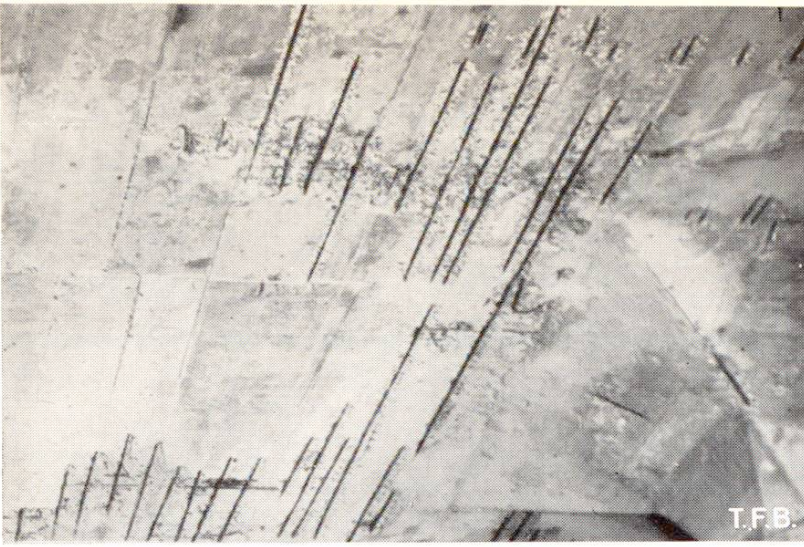
Fig. 1  
Béton endommagé au  
plafond d'un réservoir.  
Mal protégée par une  
épaisseur insuffisante,  
l'armature s'est rouillée  
et a fait éclater la couche  
inférieure du béton

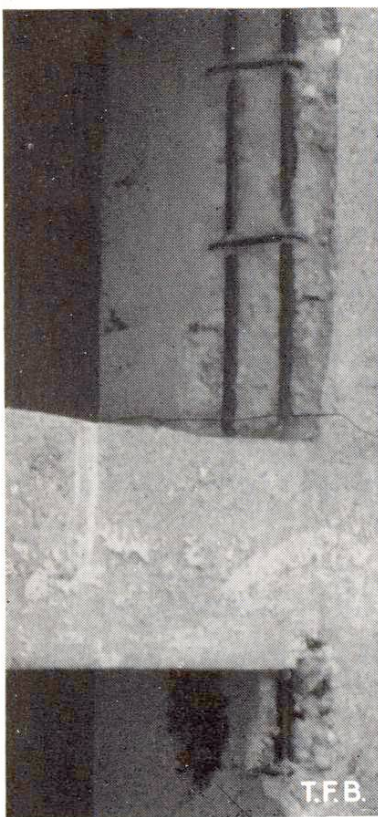
Fig. 2 Malgré une épaisseur suffisante de béton paraissant compact, les fers se sont rouillés et l'ont fait éclater. Un examen plus approfondi a montré que ce béton était perméable

Ce n'est en effet pas uniquement l'épaisseur du béton enrobant l'armature qui est déterminante, mais aussi sa qualité. Il doit être effectivement aussi imperméable que possible, et pas seulement paraître tel. Une surface lisse et sans pores apparents ne signifie pas nécessairement une structure compacte. Dans un béton trop mouillé, par exemple, le durcissement provoque une multitude de fissures capillaires qui le rendent perméable à l'eau et à l'air. C'est à ce phénomène qu'il faut attribuer les dégâts qui se sont produits dans les bétons coulés. C'est aussi pour cette raison qu'une couverture de béton de faible épaisseur mais de bonne qualité protège beaucoup mieux l'armature qu'une couverture épaisse mais de qualité médiocre. L'observation des anciens

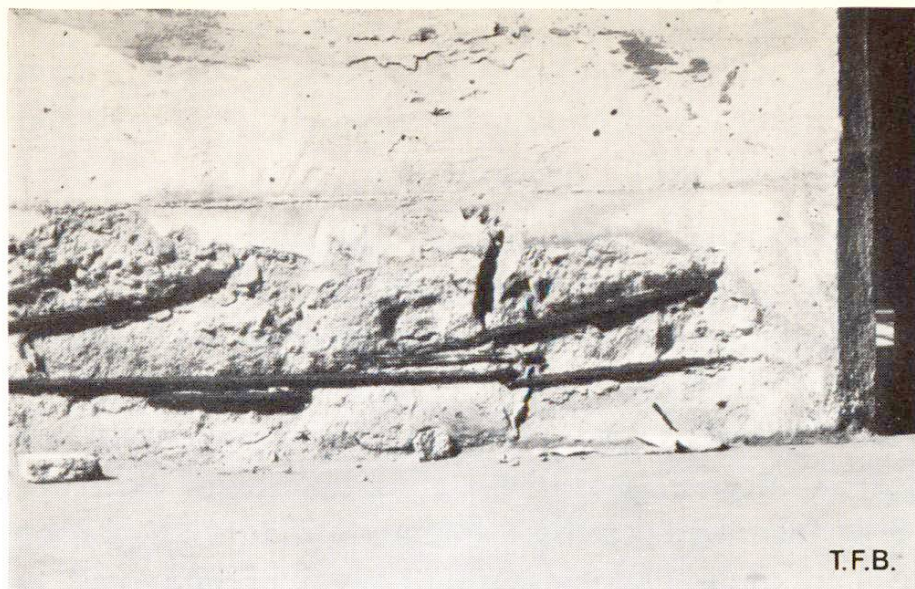
Fig. 3 Destruction d'une partie réparée. Le béton armé avait déjà été endommagé une fois à cet endroit, et lors de la réparation, on avait négligé de dérouiller complètement l'armature

Le Bulletin du ciment a déjà traité souvent la question de la réparation des dégâts causés par une protection insuffisante des armatures. Il faut repiquer les parties endommagées du béton et débarasser soigneusement les fers de toute rouille ; puis renforcer les sections affaiblies par une armature supplémentaire et un remplissage de mortier gras. Le béton manquant doit être complété de telle façon qu'il adhère intimement au vieux béton. Le gunitage donne de très bons résultats dans certains cas. Le coût de ces réparations est malheureusement beaucoup plus élevé que les très petites économies qu'on a pu réaliser en négligeant certaines précautions lors de la construction.

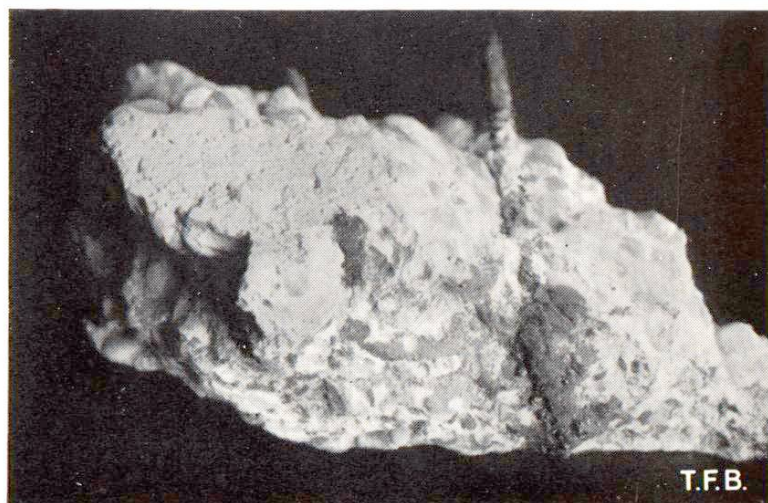
reux peuvent l'atteindre, de graves accidents risquent de se produire, qui, non seulement compromettent l'adhérence entre fer et béton, mais diminuent la résistance du métal, et en raison du pouvoir expansif des produits de la corrosion, font éclater la couverture de béton. Les sels d'acides forts, en continuelles transformations, sont particulièrement dangereux et peuvent détruire un volume de métal plusieurs fois supérieur au leur.

Fig. 4 Dégâts provoqués par le sel dans un béton armé. Ce sont les fers qui ont été attaqués les premiers, ce qui a entraîné la destruction du béton

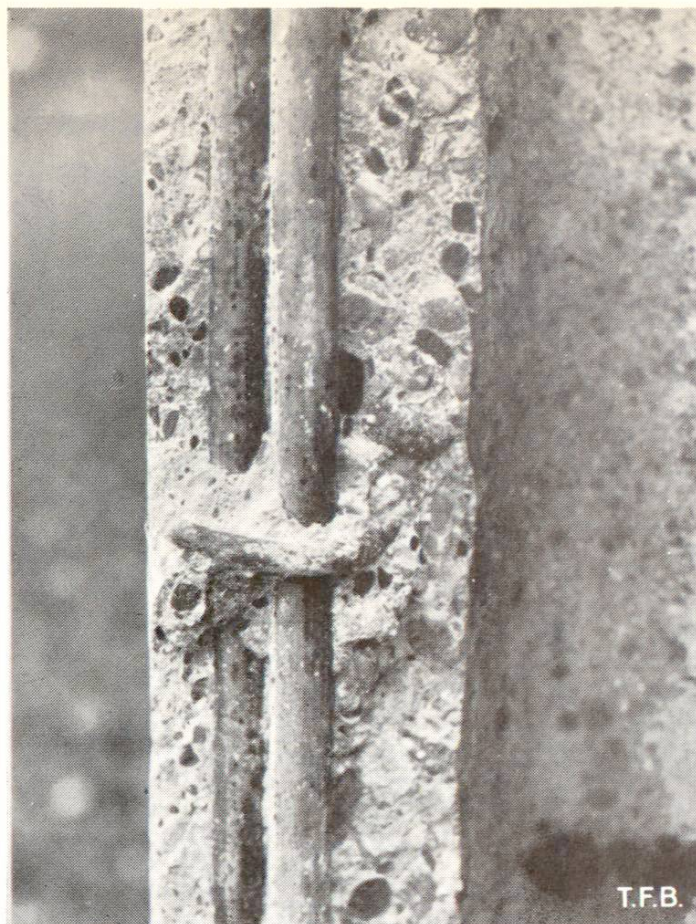
Fig. 5 Armature d'un béton armé vieux de 50 ans. Les fers principaux recouverts d'une mince couche de béton sont encore absolument inacts. L'étrier protégé par 3 mm seulement de mortier est légèrement rouillé

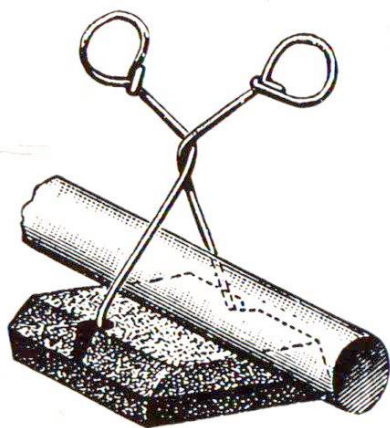
Fig. 6 Support d'écartement, en mortier compact avec fixation par fil de fer, destiné à assurer la distance minimum prescrite entre l'armature et la surface du béton

Il existe des moyens pratiques d'assurer la protection du béton ; ce sont les **supports d'écartement** tels qu'on les a déjà décrits dans le Bulletin du ciment (Mai 1946). La faible dépense qu'entraînent l'achat et la mise en place de ces supports est négli-
