# Spurwegebau : Bilanz einer Umfrage

Zeitschrift: **Vermessung, Photogrammetrie, Kulturtechnik : VPK =  
Mensuration, photogrammétrie, génie rural**

## Spurwegebau Bilanz einer Umfrage

W. Stockmann

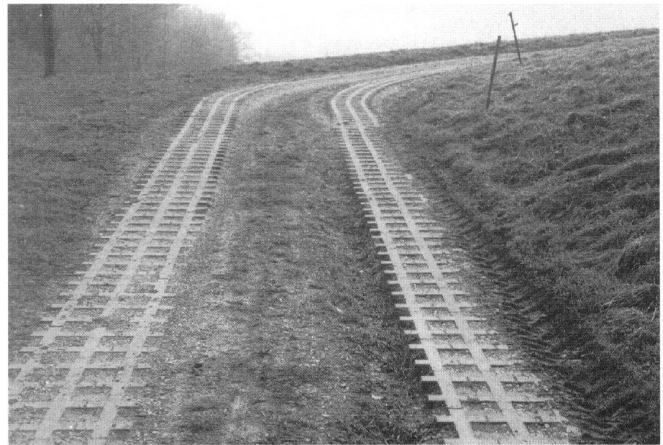
Durch Oberflächenwasser, das Einschleppen der Räder und zu schnelles Befahren werden Mittelstreifen und Bankette teilweise erodiert und die Spurränder frei gelegt. Durch geeignete Massnahmen (Mittelstreifen etwas höher als Fahrspur, mit Holzbrettern als Querriegel, Verbreiterung der Fahrstreifen / vollflächige Fahrbahn in engen Kurven) können diese Schäden aber grösstenteils vermieden werden.

Abb. 5: Durch das Einschleppen der Räder in den Kurven und ungenügende Ableitung des Oberflächenwassers werden die Ränder der Fahrspuren freigelegt. Gesamtmelioration Vicques (JU).  
Fig. 5: Les roues arrières des véhicules dans les virages et un écoulement insuffisant des eaux risquent de dégager les bords des voies de circulation. Amélioration intégrale de Vicques (JU).

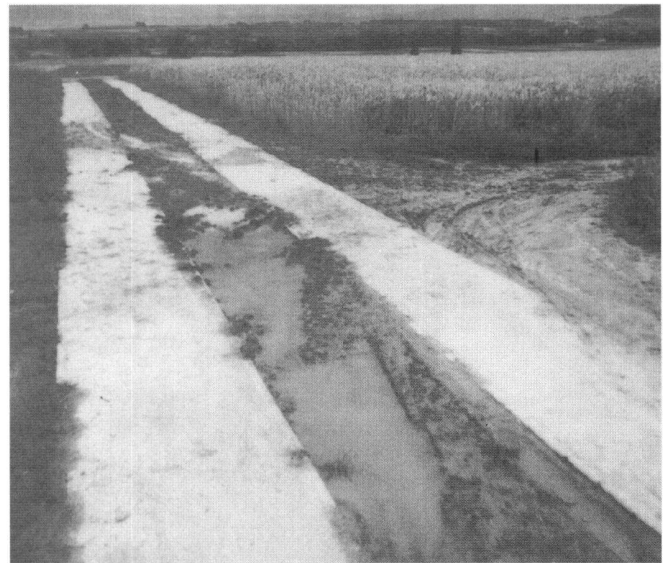
Abb. 7

Abb. 7: Einmündung in Spuren: Mittelstreifen ist zerstört.  
Fig. 7: Débouché en bandes de roulement: Bande médiane détruite.

Bei Einmündungen anderer Wege und bei Radien kleiner 25 m muss die Fahrbahn vollflächig befestigt werden.

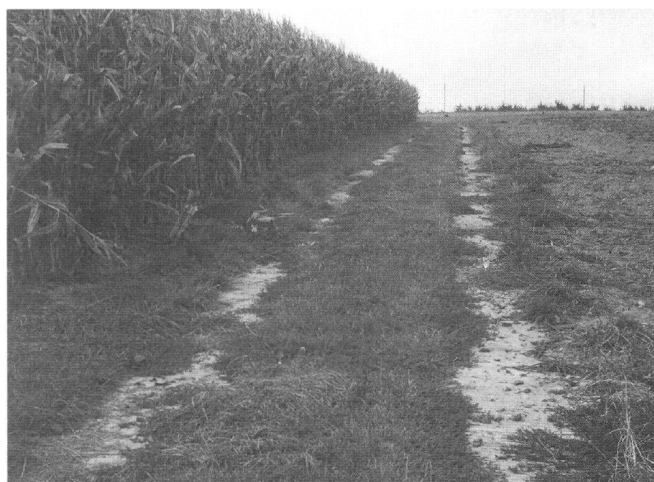
Abb. 8

Im Ackerbaugebiet ist der Unterhalt (Reinigung der Wege nach Abschluss der Saat- und Erntearbeiten) gegenüber den vollflächig befestigten Wegen erschwert. Falls zu nahe an den Fahrstreifen gepflügt wird, wirkt sich das viel stärker aus als bei vollflächiger Fahrbahnbefestigung. Generell kann gesagt werden, dass die festgestellten Schäden an Spurwegen gering sind.

Abb. 8: Ackerland zu nahe an der Fahrspur; Reinigung der Spuren nach den Feldarbeiten erschwert.  
Fig. 8: Champs trop proches de la voie de circulation; nettoyage difficile des bandes de roulement après les travaux des champs.
