## Korrosion der Stähle, insbesondere der hochwertigen, spannbaren Baustähle

Von H. R. Müller, dipl. Ing. ETH, Zürich

Vortrag, gehalten in Zürich am 20. Oktober 1967 vor der Schweiz. Gesellschaft für Bodenmechanik und Foundationstechnik

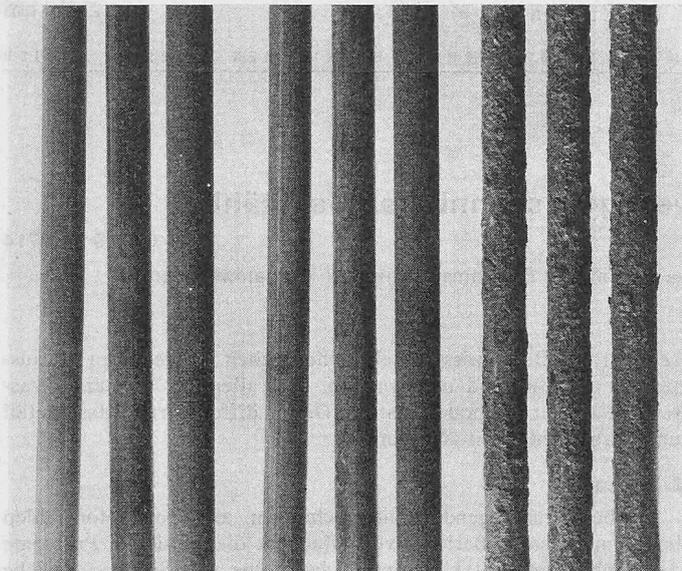
Bild 3. Versuche mit geraden Stäben (Probenform E), Aussehen nach vier Wochen Korrosionseinwirkung

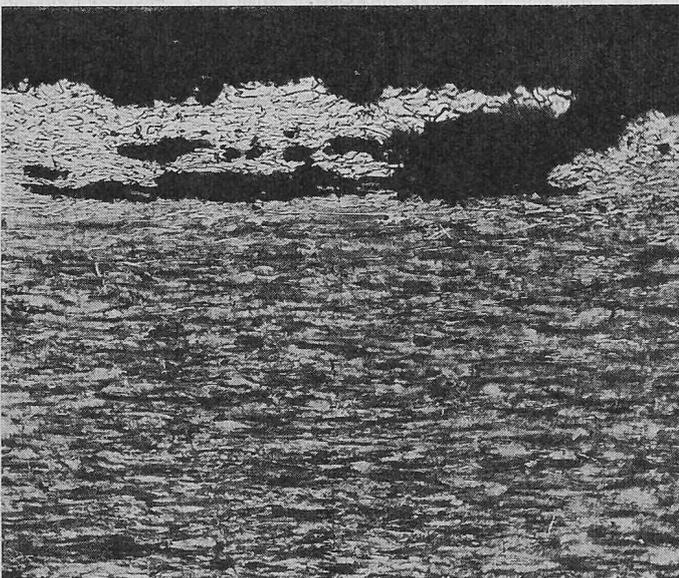
Bild 5. Mikrogefüge (200fache Vergrösserung) Probenform B. Starke Korrosion, patentierter gezogener Draht, nicht angelassen

frass verursachten Kerben begünstigen den unter hoher Biegebeanspruchung erfolgenden Bruch infolge der hohen örtlichen Spannung in der Kerbe. Bild 5 zeigt in 200facher Vergrößerung die Kornstruktur des gezogenen, mechanisch verformten Drahtes mit typischen, längsorientierten Kristallen. Die fein verteilten, gleichmässigen Körner des durch thermische Behandlung erzeugten hochwertigen Stahles lassen eine Verzweigung der Anrisse im allgemeinen nicht zu. Es kann festgestellt werden, dass sich der Korrosionsangriff dieser Struktur entsprechend anpasst (Bild 6).

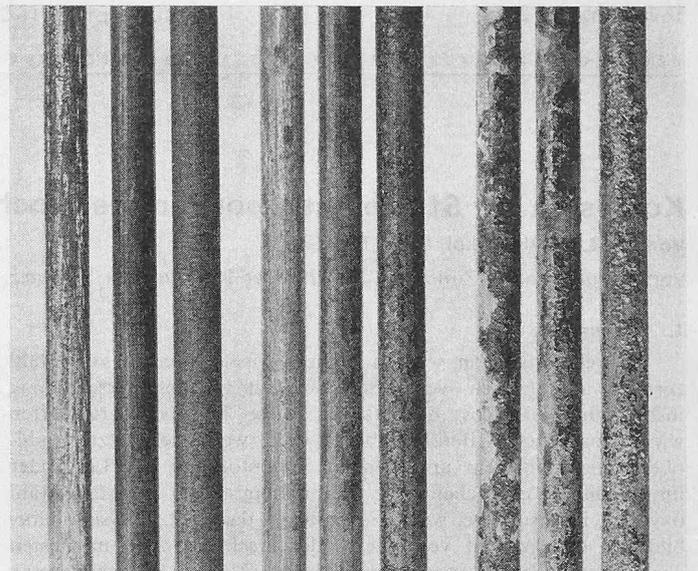
Bild 4. Versuche mit geraden Stäben (Probenform E), Aussehen nach zwölf Wochen Korrosionseinwirkung

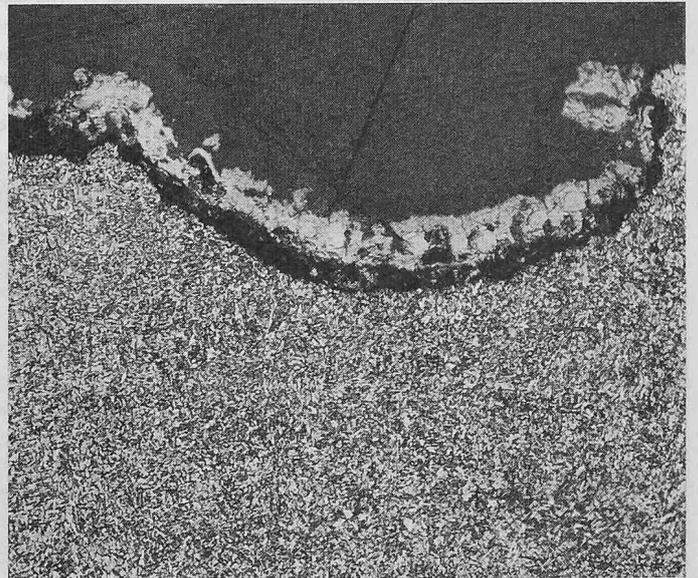
Bild 6. Mikrogefüge (200fache Vergrösserung) Probenform B. Starke Korrosion, schlussvergüteter Draht

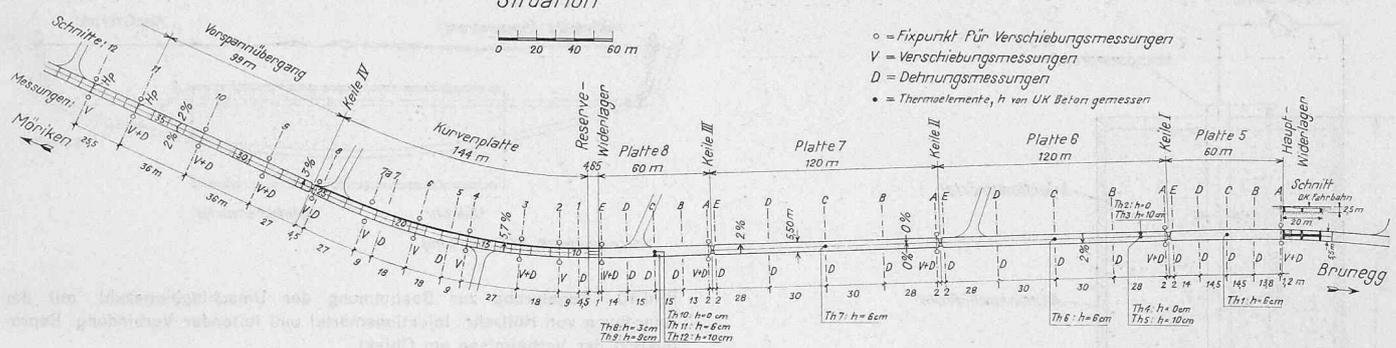
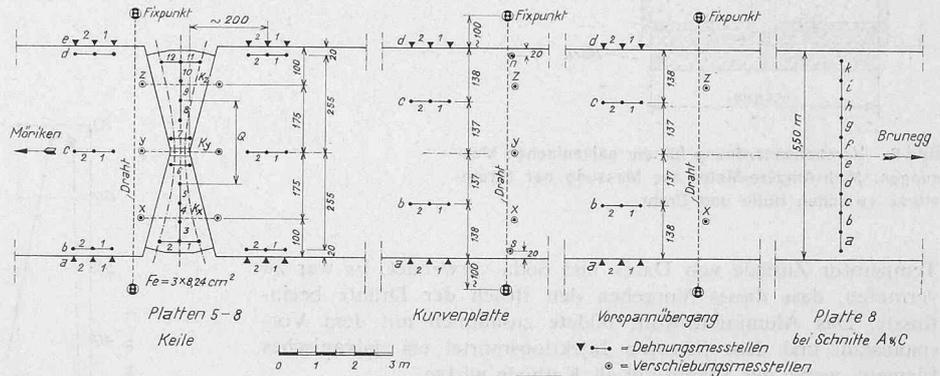
Bild 7. Versuchsstrecke für vorgespannte Beton-Strassen zwischen Möriken und Brunegg (AG), oben Übersicht 1:4000, unten Einzelheiten 1:200

Korrosionsrisse an ungeschützt im Boden verlegten Spannstählen zeigten sich an einer Versuchsstrecke für vorgespannte Betonstrassen [7]. Die Vorspannung erfolgte mittels jeweils paarweise angeordneten Betonkeilen im Abstand von 120 bzw. 205 m. Die Keilskraft wurde mit je drei Vorspannkabeln zu jeweils 42 Drähten  $\varnothing$  5 mm erzeugt (Bilder 7 und 8). Damit eine langdauernde Federwirkung dieser Kabel gewährleistet war, wurden die Kabel ohne Injektion in den vorgesehenen Öffnungen belassen. Ein besonderer Korrosionsschutz wurde nicht angeordnet. Die Kabel sind dem Strassenwasser und dem Oberflächenwasser der Randstellen ausgesetzt. Im Jahre 1965, nach etwa achtjähriger Betriebszeit, ergab eine Inspektion der Kabel, dass bei zwei Keilen 15 % der Drähte gebrochen waren. Die restlichen 85 % waren noch intakt. Sämtliche Kabel wurden alsdann ersetzt, und es besteht die Möglichkeit des späteren weiteren Ersatzes. Ich möchte mit diesem Beispiel darauf hinweisen, dass es durchaus möglich ist und fallweise auch wirtschaftlich vertretbar sein kann, mit einer beschränkten Betriebszeit infolge Korrosion bewusst zu rechnen.

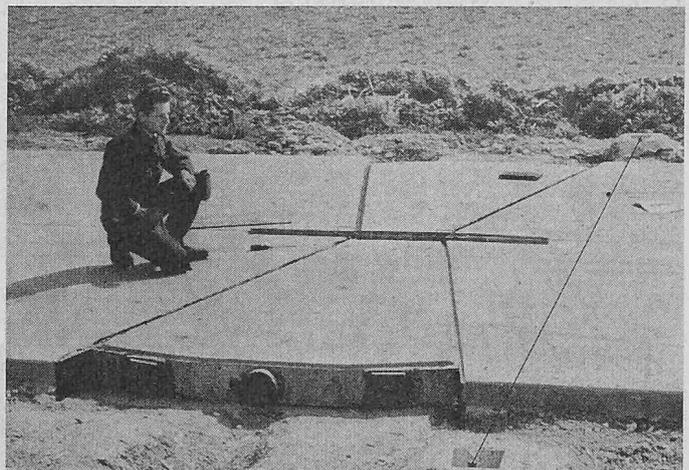
Bild 8. Die Betonkeile der vorgespannten Versuchs-Strasse, welche mit drei Vorspannkabeln zusammengespannt sind

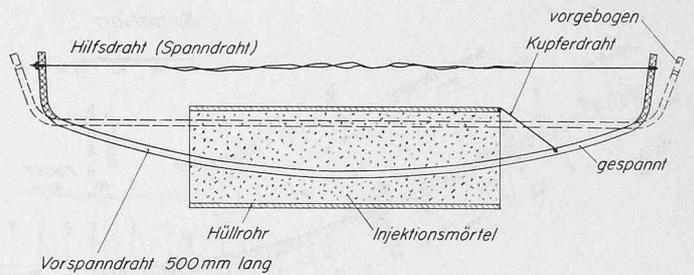
Man hat festgestellt, dass der verwendete Draht in Verbindung mit dem Al-Rohr eine merkliche Versprödung, also einen Abfall der Umschlagbiegezahl erleidet (Bild 10). Vergleiche mit normalen Hüllrohren aus Tiefziehblech zeigten bei Drahtmaterial

Bild 10. Bügelprobe zur Bestimmung der Umschlagbiegezahl, mit der Anordnung von Hüllrohr, Injektionsmörtel und leitender Verbindung. Reproduktion der Verhältnisse am Objekt

schweizerischer Herkunft, dass keine wesentliche Versprödung auftritt. Hingegen ergaben bei dieser Untersuchung die Prüfstäbe in Verbindung mit Al-Rohren ebenfalls Reduktionen der Umschlagbiegezahl. Die Verwendung von Al-Rohren wurde natürlich nicht weitergeführt. Nach Abbinden des Mörtels sind weiterhin keine neuen Brüche zu erwarten, wie dies aus dem Verlauf der Stromstärkekurven gut ersichtlich ist (Bild 11).

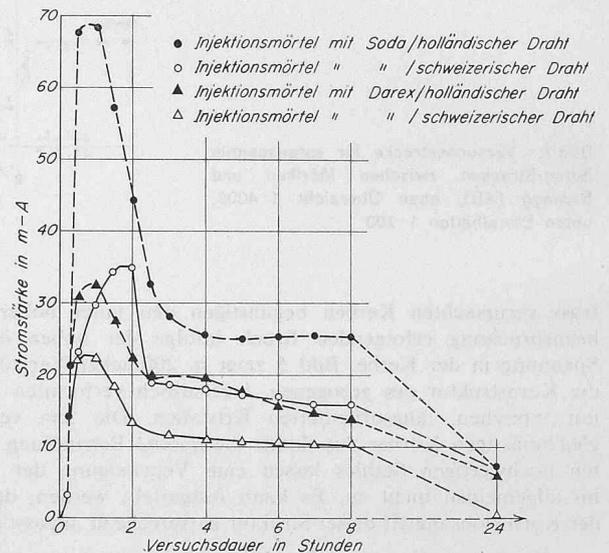
Bild 11. Galvanische Messungen am System Hüllrohr, Injektionsmörtel, Vorspannstahl. Verlauf der Stromstärken innerhalb 24 Stunden bei verschiedenen Rezepten für den Mörtel und verschiedenen Spannstählen
