**Zeitschrift:** Schweizer Ingenieur und Architekt  
**Herausgeber:** Verlags-AG der akademischen technischen Vereine  
**Band:** 98 (1980)  
**Heft:** 35

**Artikel:** Kunststoffdichtungsbahnen für Schwimmbadauskleidungen  
**Autor:** [s.n.]  
**DOI:** <https://doi.org/10.5169/seals-74172>

## Kunststoffdichtungsbahnen für Schwimmbad-auskleidungen

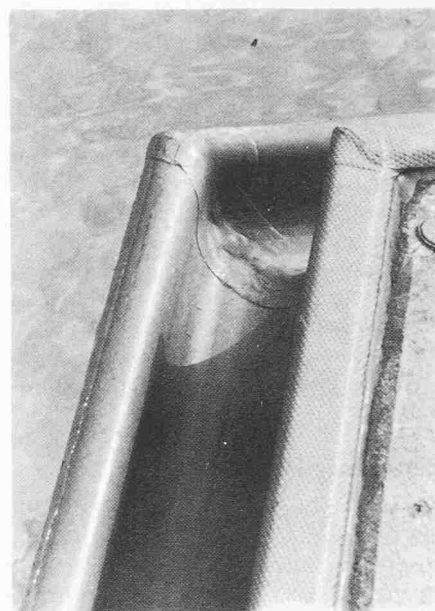
Bild 2. Ansicht der mit Kunststoffdichtungsbahnen abgedichteten Überlaufrinnen im Schwimmbad Auwiesen bei Winterthur. Man erkennt das genoppte Band auf der Krone der Rinne

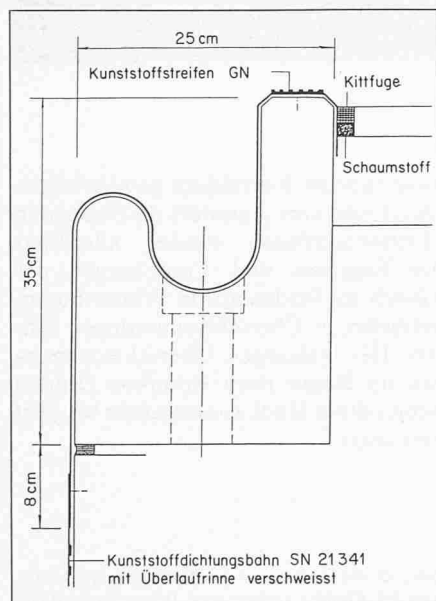
Bild 1. Detail der Ausführung der Abdichtung bei der Überlaufrinne. Zuerst wurde ein mit Sarnafil-Kunststoffdichtungsbahnen kaschiertes Chromstahlblech, das der Form der Überlaufrinne angepasst war, eingelegt. An diese Kaschierung wurde die KDB an den senkrechten Wänden angeschweisst und in der Ecke Wand/Boden vertikal gespannt. Auf der Krone der Rinne wurde ein rutschesicheres, genopptes KDB-Band aufgeschweisst
