Zeitschrift: **Schweizer Ingenieur und Architekt**

Umschau

Hochkaminsprengung in Schinznach Bad

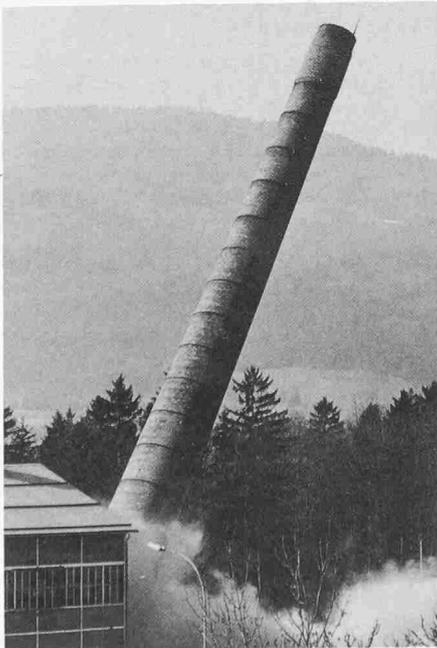
Bild 1. Die Zündung der Sprengladungen ist erfolgt. Das Kamin beginnt sich zu neigen, ...
(Aargauer Tagblatt)

Bei der Sprengung des Kamins in Schinznach Bad *versagte* diese anerkannte Methode. Anhand von Filmaufnahmen konnte der Ablauf rekonstruiert werden: Nach der Zündung sackte das Kamin wie vorgesehen ab, doch reichte die dadurch erzielte Stauchung nicht aus, um die Zerstörung des Mauerwerks von unten her einzuleiten. Es blieb zwei unendlich lange Sekunden so stehen und neigte sich dann schliesslich in die vorgegebene Fallrichtung (Bild 1). Aber der Bruch des Kaminhalses vor der Mitte des Fallens ($\alpha < 45^\circ$) blieb aus. Erst in fast horizontaler Lage (Bild 2) brach das Kamin infolge der aufgetretenen Zentrifugalkräfte an mehreren Stellen senkrecht zur Kaminachse, auf diese Weise *die Falllänge eher noch vergrössernd*. Die Folge davon war: ein leerer Schopf, der erst später abzubrechen gewesen wäre, und ein Baum in der verlängerten Fallrichtung wurden beschädigt.

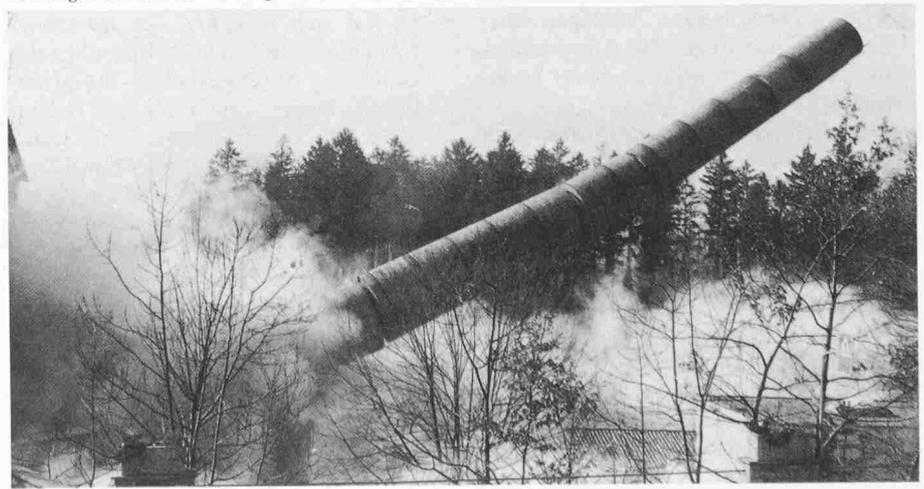
Welche *Gründe* können zu diesem unüblichen Verhalten geführt haben? Aufschluss darüber gibt einmal die Art der Trümmer, wie sie nun am Boden lagen. Normalerweise zerfällt ein Kaminmauerwerk in seine einzelnen Backsteine, und zwar so, dass diese ohne weiteres Putzen wieder verwendet werden könnten. Im vorliegenden Fall bestanden jedoch die Trümmer aus bis zu 3 m² grossen Segmenten der Kaminwandung. Dabei zeigten die Bruchstücke eine extreme Haftung zwischen Mörtel und Backstein, was für das Können des damaligen Kaminbauers zeugt: er muss mit dem Wassergehalt des Mörtels genau das richtige Verhältnis zur Saugkraft des Backsteins getroffen haben. Ein weiterer Grund für den vorzüglichen Zustand des Kaminmauerwerks liegt jedoch sicher auch darin, dass die Zementfabrik nach kaum halbjährigem Betrieb eingestellt wurde, so dass das Kamin in den folgenden 50 Jahren – ausser der Witterung und von kleinen Erdbeben abgesehen – keinen schädlichen Einflüssen ausgesetzt war. Und die *Folgerung* aus dieser Erfahrung: ge-

Bild 2. ... aber erst jetzt – in bald horizontaler Lage – treten Risse auf. Sie sind jedoch senkrecht zur Kaminlängsachse und nicht schräg dazu, wie das in der Regel der Fall ist
(Badener Tagblatt)

mauerte Kamine mit sehr hoher Materialfestigkeit (z. B. neuwertiger Zustand) müssen wie Kamine aus Eisenbeton gesprengt werden. Von den drei Sprengabbruchmethoden:

1. Umlegen in eine bestimmte Fallrichtung
 2. Insichfallenlassen
 3. Fallrichtungssprengung mit verkürzter Falllänge
- eignet sich also nur das erste Verfahren.
