# Ergebnisse der Ausgrabung

Zeitschrift: **Appenzellische Jahrbücher**

Band (Jahr): **113 (1985)**

## Ergebnisse der Ausgrabung

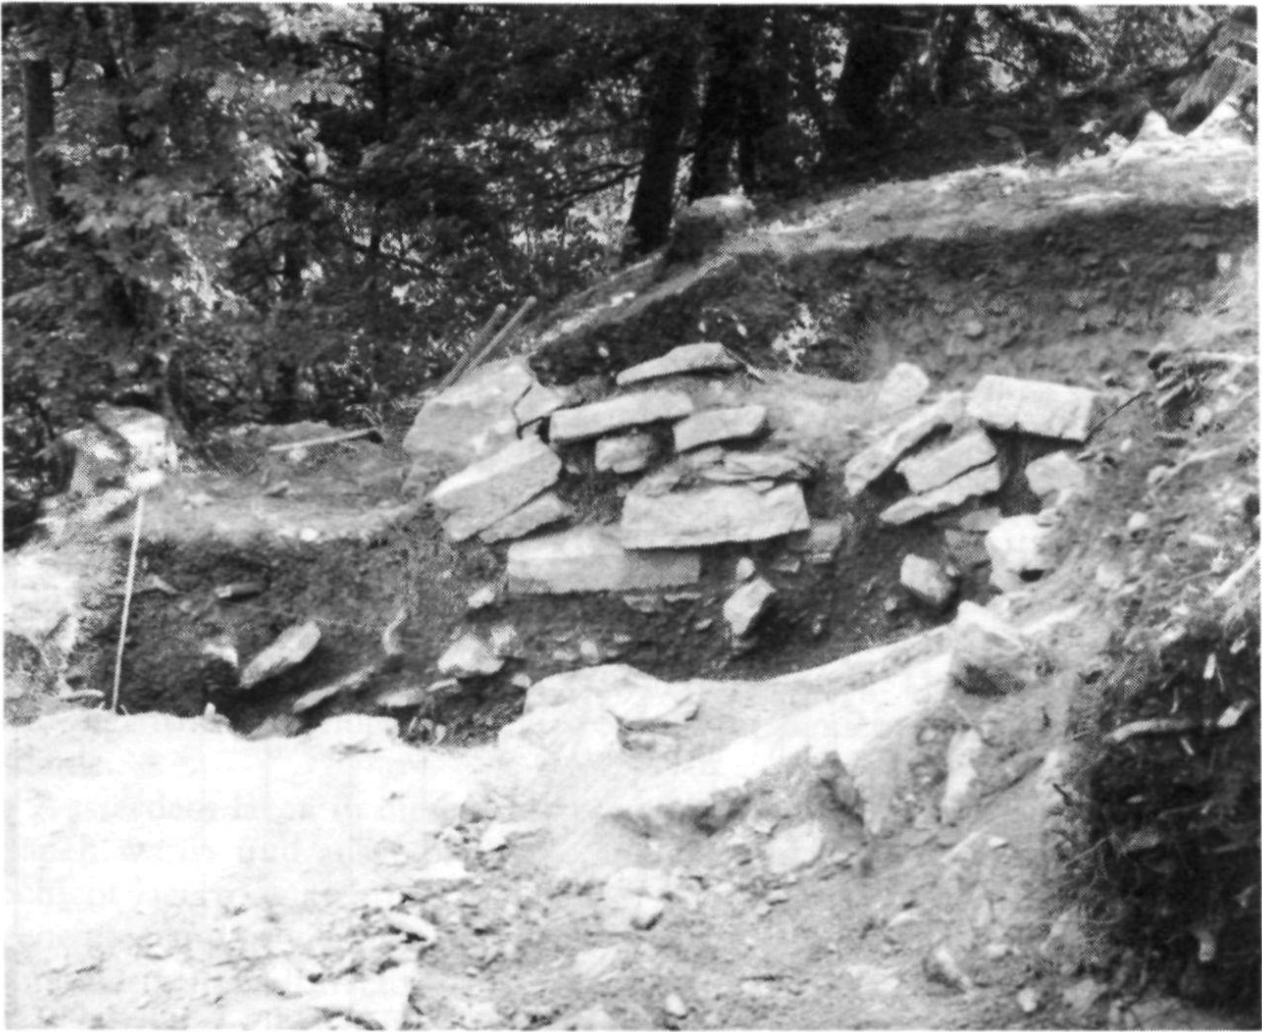
### Profil 22

Vom Grat fällt der nordwestliche Hang mit 40 bis 50% Neigung gegen das Stösselbachtobel ab. Das Grabungsfeld von 4m Breite und 8m Länge wurde in der Längsrichtung parallel zum Grat und so nahe wie möglich an dessen Rücken angeordnet. Die noch stehenden Bäume und deren Wurzelwerk erlaubten es nur an einer Stelle, den Grat selbst durch einen kleinen Quergraben zu durchschneiden.

Unmittelbar darüber lagen geschichtete, behauene Sandsteine. Sowohl auf der südwestlichen Seite als auch auf der gegenüberliegenden konnte je eine gerade Mauerflucht beobachtet werden, zwischen denen das ca. 75 cm breite Mauerstück lag. Es bestand im wesentlichen aus rechteckig behauenen plattigen Sandsteinquadern, von denen die grössten bis zu 70 cm lang, 30 cm breit und 15 cm dick waren. Dazwischen lagen kleinere, ebenfalls mehr oder weniger rechteckige Platten. Sie lagen mit wenigen Ausnahmen schief hangabwärts in ähnlicher Neigung wie die darunter liegende Oberfläche der Kulturschicht und des Felsens. Der Mauerrest war offenbar nicht mehr in ursprünglicher Lage, sondern hangabwärts gerutscht. Zwischen den Steinplatten und auch beidseits des Mauerwerks war die Erde besonders sandig, auffallend hell und völlig fundleer; auf der südwestlichen Seite der Mauer steigt das oben beschriebene dunklere fundhaltige Kulturschichtmaterial unter und neben der sandigen Partie neben der Mauer schief bis zum Waldhumus an und setzt sich längs des Grates in südwestlicher Richtung so weit fort, als es über dem ansteigenden Felsen noch beobachtet werden konnte.

Betrachten wir die Mauer im Längsschnitt des zum Grat parallel laufenden Grabens, so sehen wir den angebrochenen Mauersockel von 75 cm Stärke, der in die südöstliche Grabenwand senkrecht hineinläuft. Auf der südwestlichen Seite erkennen wir das Kulturschichtmaterial unter der Mauer, das gegen Südwesten schief aufsteigt und darüber bis zu dem untersten Mauerstein hinunter die helle, sandige Erde, die auch über der Mauer sowie auf der nordöstlichen Seite liegt. Hier begleitet sie die Mauer in ihrer ganzen Höhe unmittelbar zu der höher aufragenden Felsoberfläche hinunter. Bereits 10 cm neben der Mauer befindet sich aber auf dem Felsen bis zum 1 m südöstlich liegenden Grabenende eine etwa 30 cm starke Schicht von gelbem, gewachsenem Lehm, überlagert von dem sandigen Material.

Aus der beschriebenen Sachlage vermuten wir, dass der am südöstlichen Grabenrand beobachtete Mauersockel, der direkt auf dem Felsen fundiert ist, noch ein an Ort und Stelle erhaltener oder wenig verrutschter Fundamentrest ist, welcher im rechten Winkel zum Grat verläuft. Das schief verrutschte Mauerwerk, das über der Kulturschicht liegt, könnte eine über diesem Fundament gebaute Mauerpartie gewesen sein, welche später durch Verwitterung oder Einflüsse des Wurzelwerkes von seinem Sockel gedrängt worden und hangabwärts gerutscht wäre. Die helle, sandige Erde betrachten wir als zerfallenes, gänzlich verwittertes Mauerwerk. Ob das Fundament trocken gemauert oder ursprünglich mit Mörtel gefügt war, können wir wegen der fortgeschrittenen Verwitterung nicht sicher entscheiden.

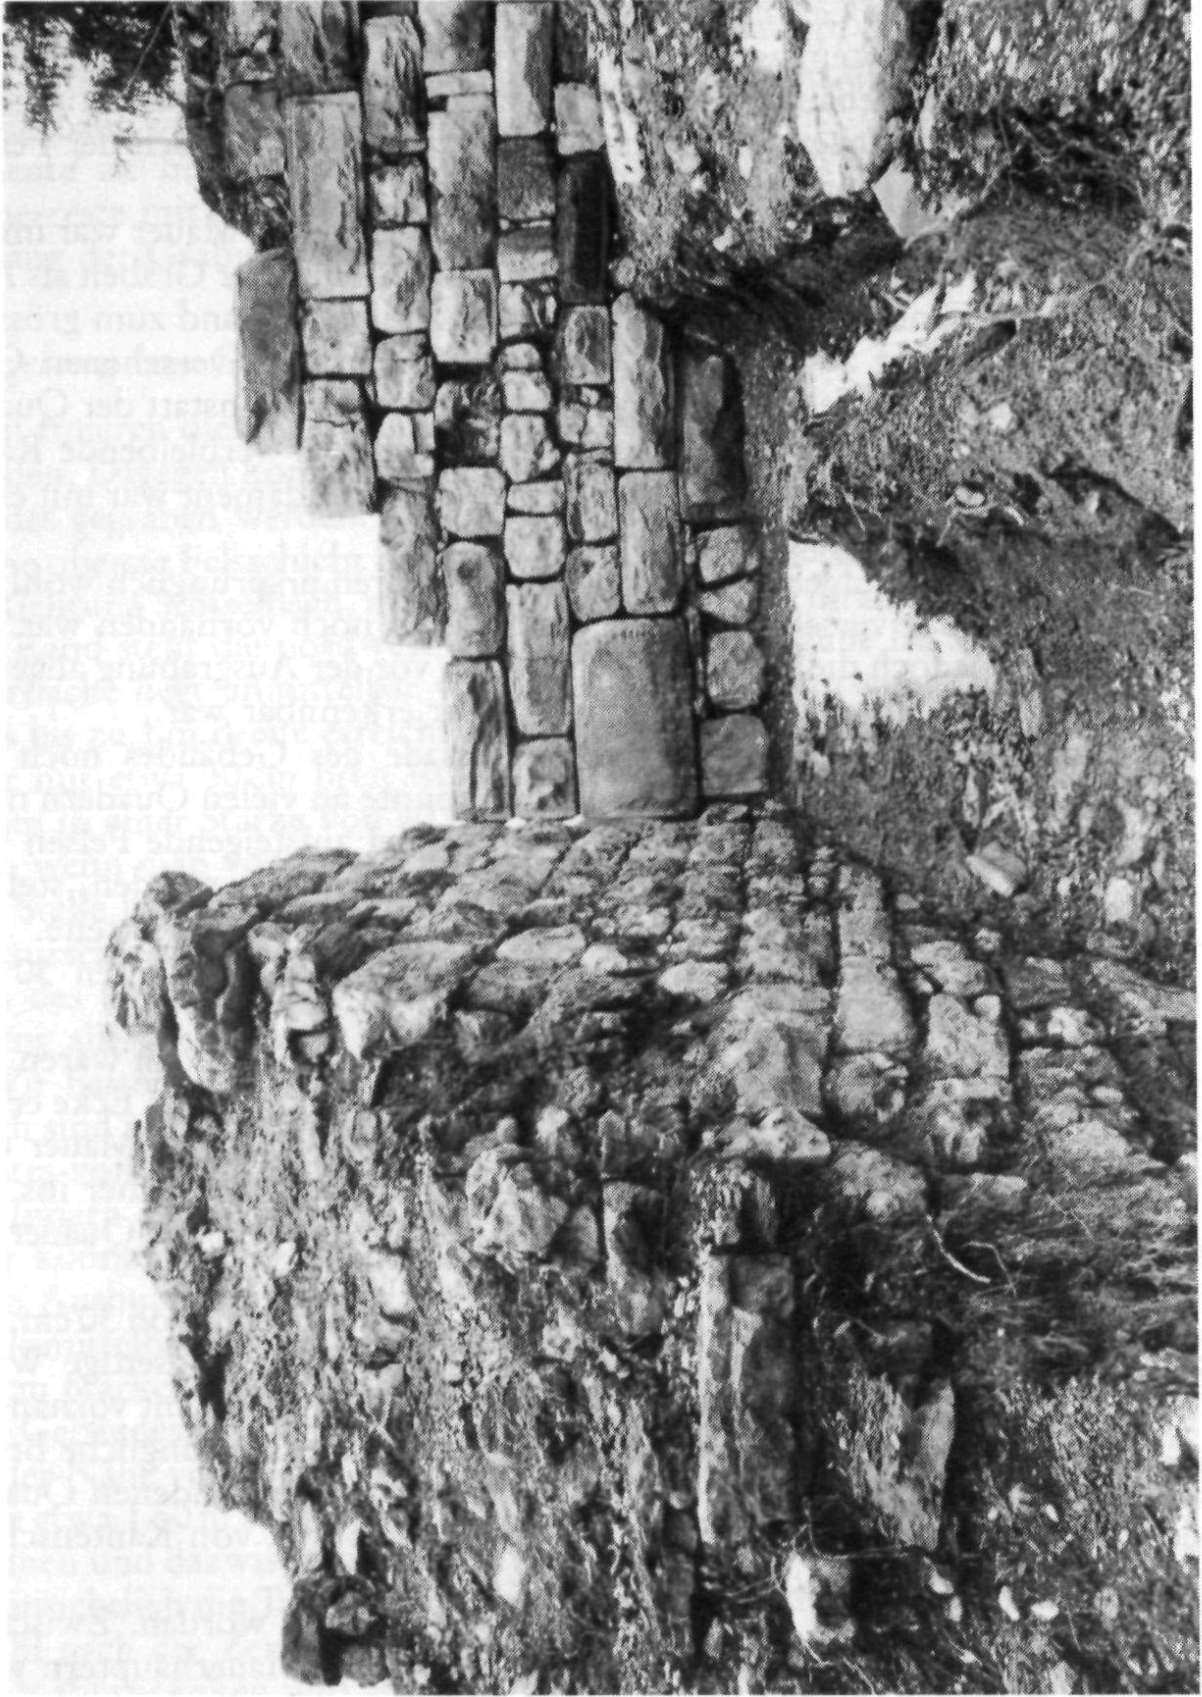
Gebäude II, von W gesehen

Gebäude III, NW Fassade, Quader mit Kantenschlag

riesige Quader von Gebäude III von 64×85 cm sichtbarer Fläche, der die zweite und dritte Steinlage vertrat, reichte über das etwas vorspringende Fundament von Gebäude II hinaus bis zur unmittelbaren Berührung mit der aufgehenden Mauer. Es scheint, dass das Gebäude III nach der Fertigstellung von Bau II an diesen angebaut wurde.

Vom südwestlichen Gebäude wurde zunächst die nordwestliche Fassade gefunden und nach und nach freigelegt. Sie mass von der westlichen, bei der Ausgrabung noch gut erhaltenen Ecke aus bis zum Gebäude II 8.20 m und war noch 2.60 m hoch erhalten. Diese Mauer stand zwar ohne Zwischenraum neben der Südwestfassade von Gebäude II, war jedoch mit dieser nicht im Verband gemauert. Der nächstfolgende Stein der untersten Fundamentlage von Gebäude III schloss ungefähr im rechten Winkel an das um etwa 10 cm vorspringende Vorfundament von Gebäude II an, der

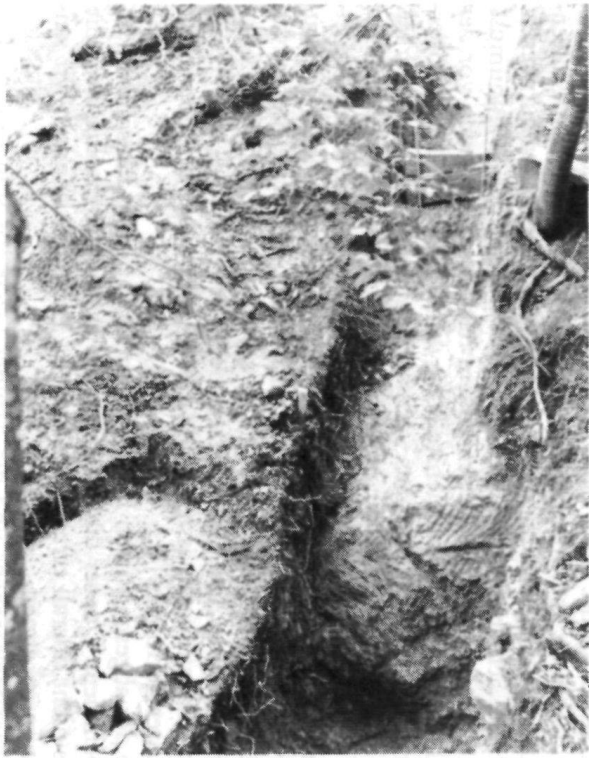
### *Profil 1*

S-Östlicher Sondiergraben  
(Blick gegen NO) aufwärts

abgeschroteter Felsen

den Abbruch von etwa 1.50 m Höhe verläuft der Fels schief abwärts bis zu 8 m Entfernung von der Kante. Von hier bis zu der 1 m entfernten, aber 2.30 m tiefer liegenden Grabensohle ist der Felsen offensichtlich künstlich abgeschrotet worden. Noch heute sieht man auf der abschüssigen Flanke des Grabens die schiefen, parallelen Furchen, die seinerzeit mit dem Spitz-eisen geschlagen wurden.

Der oberste, flach verlaufende Teil des Sondiergrabens schloss an die bei Gebäude III beschriebenen Schichten an. Der Felsboden war bedeckt durch dunkelgraue, lehmige Erde mit Kohlespuren, verbrannten Knochen und einem Nagel. Wir betrachten diese Kulturschicht als den Gehhorizont zur Zeit, als die Burg bewohnt war. Darüber folgte eine kleine Zone von Bauschutt ohne grosse Steine, wie sie sich auch vor der südwestlichen Mauer von Gebäude III abzeichnete. Sie war überdeckt von einer eigentlichen Brandschicht aus kohlehaltiger dunkler Erde, rot gebranntem Lehm und durch den Brand geröteten Steinen. Darüber lag eine durchgehende dünne Schicht von Holzkohle. Der Bauschutt zwischen Gehhorizont und Brandschicht war fundleer. In der eigentlichen Brandschicht, die sich bis etwa 2 m südwestlich der südwestlichen Fassade von Gebäude III ausdehnt, fielen einige mit blau-grüner Schmelzglasur überzogene, bis 10 cm grosse ehemals eingemörtelte Sandsteinbrocken auf, auf deren Glasur fleckenweise Mörtel mit kleinen Spuren von Ziegelschrot klebte. Wir fragen uns, ob die Glasur von einem früheren Brand herrührte und die Steine danach wieder eingemauert worden sind. Über dem Brandhorizont lag grober Bauschutt ohne Fundeinschlüsse, aber mit zahlreichen grossen, zum Teil mit Kantenschlag behauenen Quadern, von welchen einige Brandrötungen aufwiesen. Diese 1 m starke Schicht war überdeckt vom wurzelreichen Waldhumus.
