# **Eboulement du 15 mars 2008 au tunnel de La Roche (H18), géologie et travaux confortatifs**

Autor(en): **Flury, François / Kohler, Valérie / Siffert, David**

Zeitschrift: **Actes de la Société jurassienne d'émulation**

Band (Jahr): **112 (2009)**

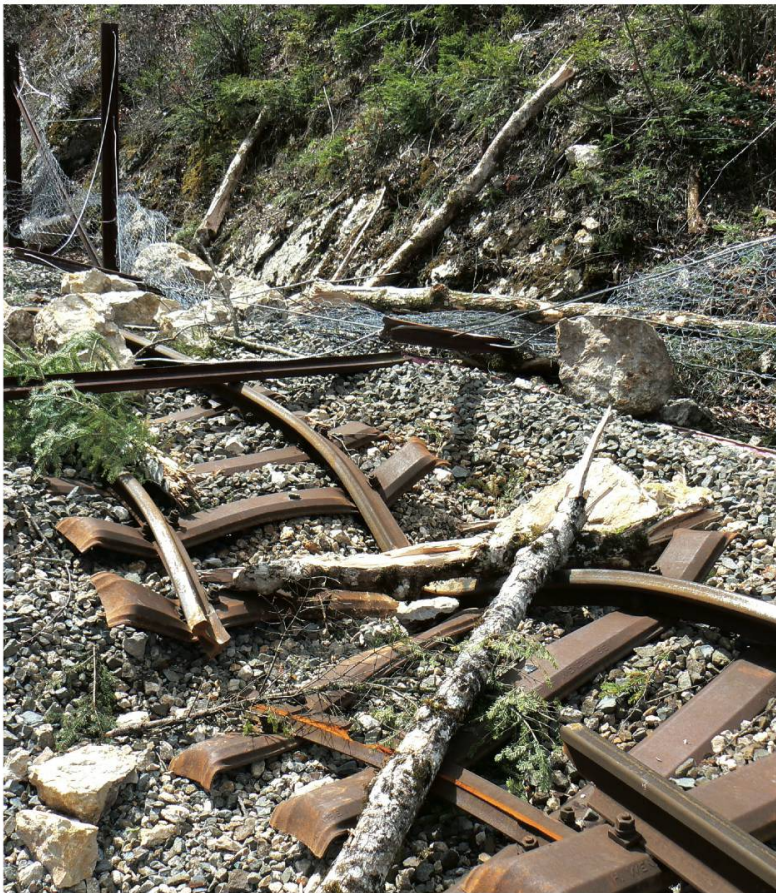
Le reste des blocs calcaires a dévalé le couloir en aval de la route jusqu'à la ligne de chemins de fer du Jura, qui a été entièrement détruite sur cent quarante mètres de longueur.

Figure 4: destruction de la voie des Chemins de fer du Jura (CJ).

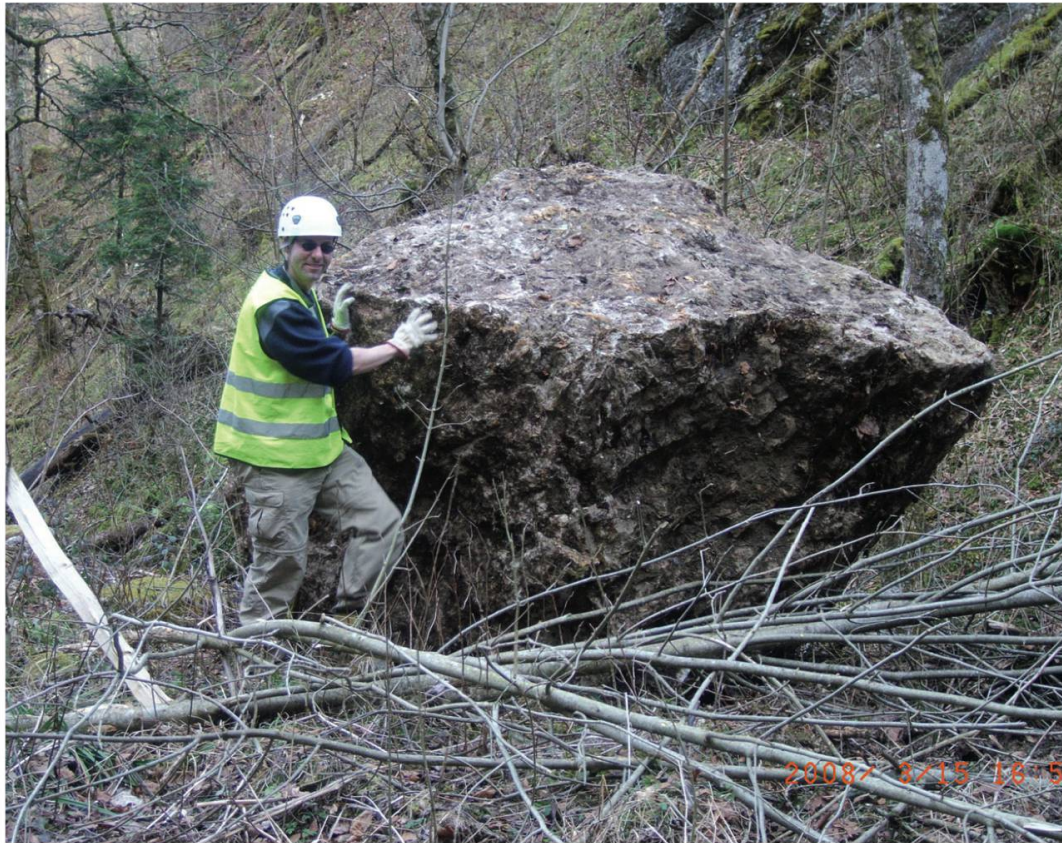
Quelques blocs ont poursuivi leur trajectoire en aval de la ligne CJ et deux éléments (2,2 et 5,8 m<sup>3</sup>) ont atteint le fond de vallée à la Combe Tabeillon, ce qui représente environ quatre cent cinquante mètres de distance depuis la niche d'arrachement située en amont de la H18.

Figure 5: le bloc de 5.8 m<sup>3</sup> retrouvé à la Combe Tabeillon.

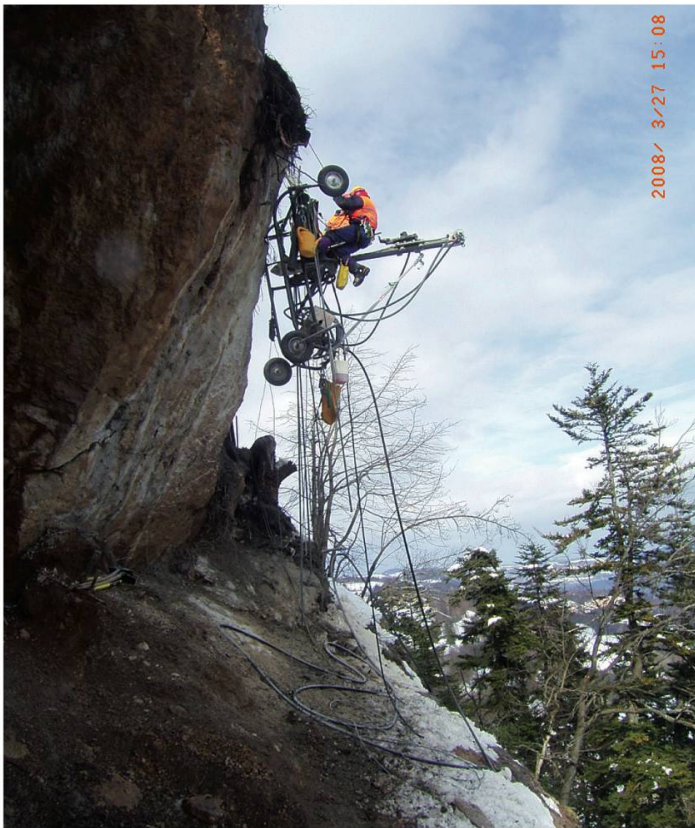
Figure 8: forages pour les clous dans la niche d'arrachement.

- purge et minage des blocs afin de sécuriser la zone de l'éboulement pour les ouvriers qui devaient intervenir en falaise;
- stabilisations par clouages et treillis plaqués de blocs présentant un risque de chute élevé pour la H18, ainsi que pour la sécurité des ouvriers; au total 231 clous ont été posés (type Gewi, longueurs entre 1,5 et 6 mètres, 900 mètres linéaires de forage au total);
- stabilisation du «jumeau»;
- purge du couloir jusqu'à la voie CJ;
- mise en place de filets de protection contre les chutes de pierres et de blocs en amont de la H18 et de la voie CJ;
- réparation de la voie CJ et reprise de l'exploitation sous haute surveillance.

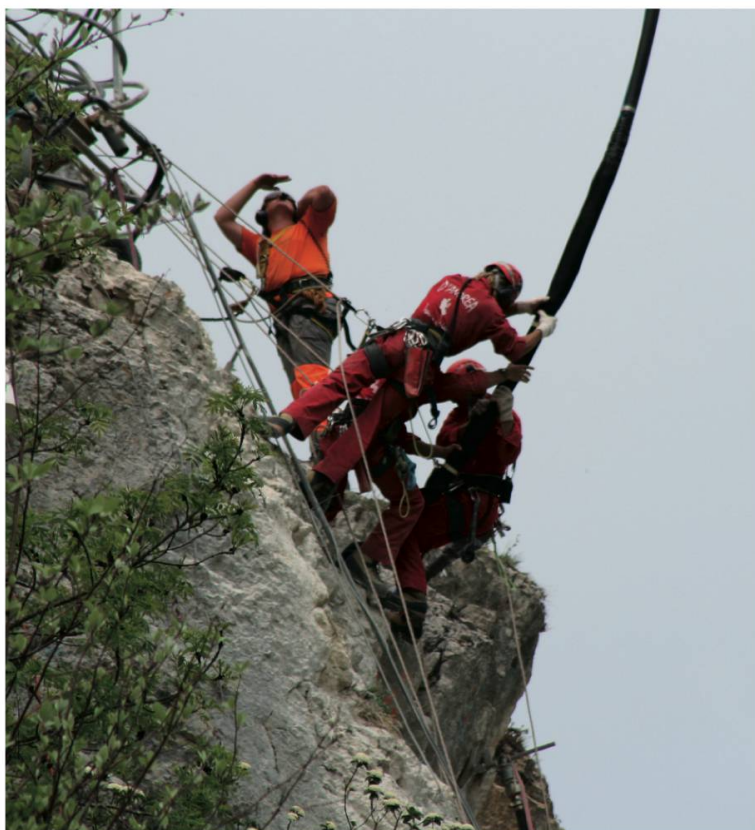
- à l'ouest de la niche d'arrachement, une masse importante (appelée le «jumeau»), possédant les mêmes caractéristiques que la masse éboulée, a été rapidement identifiée. Son volume était estimé entre 500 et 1400 m<sup>3</sup> selon les discontinuités géologiques considérées. Le risque qu'un deuxième éboulement se produise était jugé élevé;

Figure 9: «jumeau», mise en place des tirants d'ancrage en falaise à trente mètres au-dessus de la H18, à l'aide de l'hélicoptère.

L'opération la plus spectaculaire a été la stabilisation du «jumeau» au moyen de six ancrages en rocher. Il s'agissait en effet de traiter cette importante masse qui présentait un prédécoupage a priori identique à celui de la masse éboulée le 15 mars 2008 (voir la figure 2 plus haut). L'analyse de ces discontinuités a permis la définition des volumes déterminants, de l'extérieur vers l'intérieur du massif:

La stabilisation a été réalisée par la mise en place de six ancrages actifs (six tirants AVT pour rocher K1 Ptk = 1274 kN, longs de dix-sept à vingt-deux mètres, avec sept mètres de longueur de scellement).

Des blocs d'appui en béton de 60 x 60 x 60 cm permettent la transmission des efforts au massif rocheux.

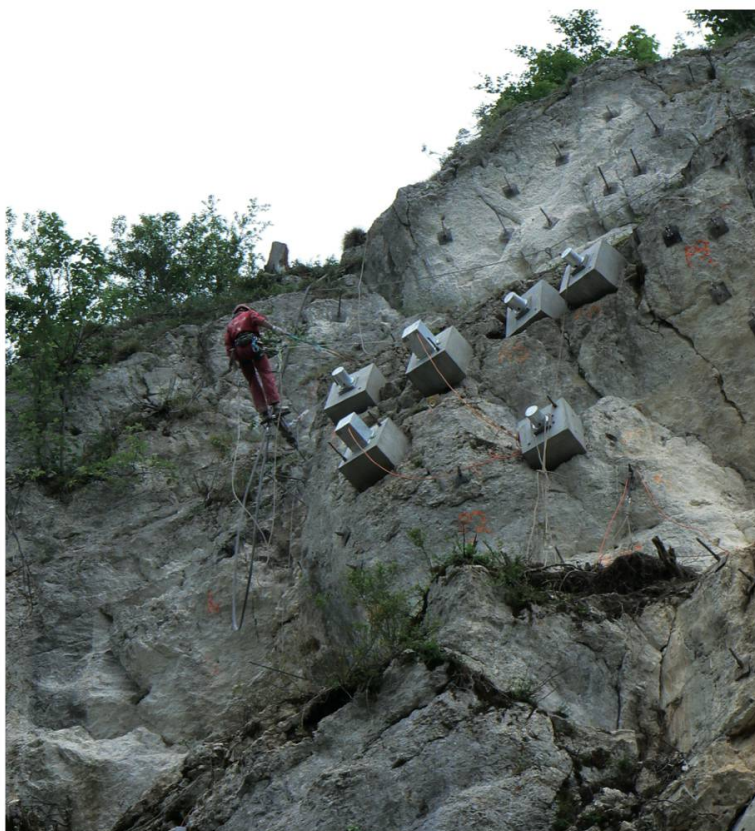
Figure 10: «jumeau», les six ancres à droite de l'ouvrier, avec leurs appuis en béton, sont bien visibles depuis la H18; on peut également observer, à droite et au-dessus, les têtes de clous (petites plaques carrées en acier).
