Rostschutz durch Gunitierung

**Das Mörtelspritzverfahren (Gunitierung) gewährt
den Eisenbauwerken einen dauerhaften Rostschutz.
Seine Anwendung durch die SBB bei Brückenbauten.**

Die Münchensteinerstrassenbrücke

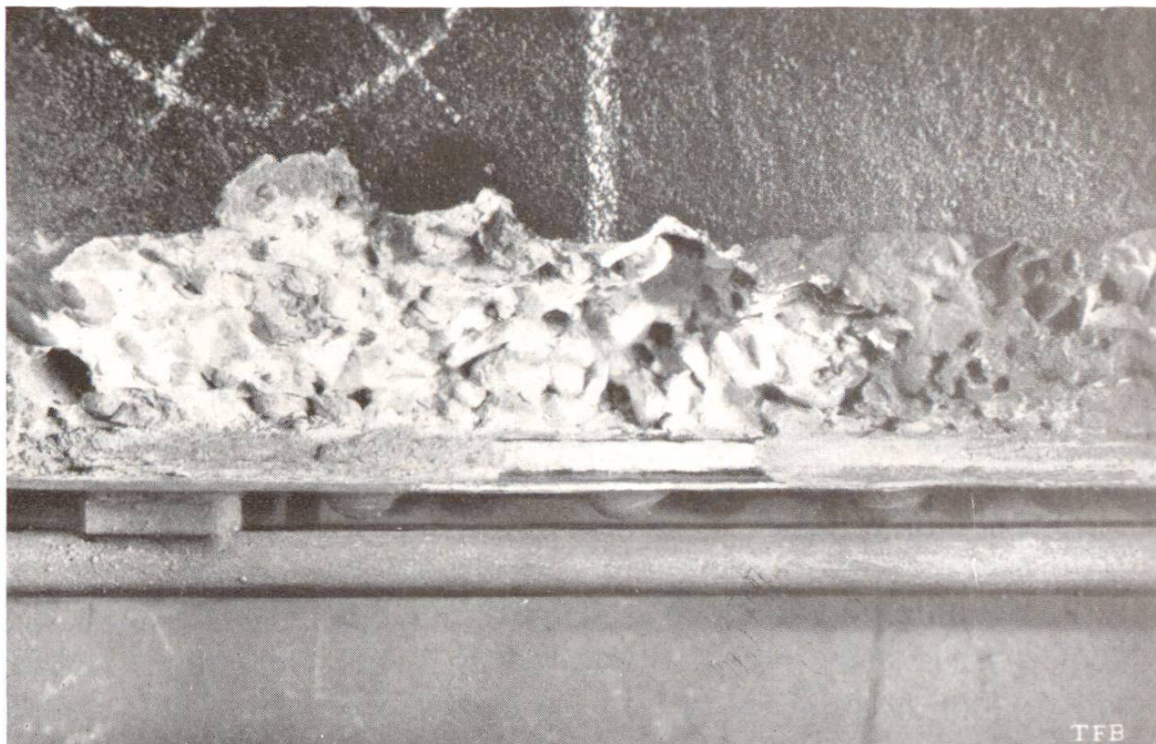
Abb. 2 Abgerostete Untergurten werden durch angeschweisste Rundeisen wieder tragfähig gemacht und gunitiert.

Es ist deshalb nicht verwunderlich, wenn der Zustand derselben ein bedenklicher geworden war. Die Brüstungen waren verrostet, die Konsolen der Gehstege, die unteren Flanschen der Quer- und Hauptträger an vielen Stellen bis auf 50 und mehr Prozent des Querschnittes weggerostet, die Untergurtwinkel unter dem porösen Beton stark unterrostet.

Bei dieser Sachlage war mit Reinigung und einem Neuanstrich nicht mehr zu helfen, man musste die untern Flanschen mit dem Bohrhammer freilegen und die Eisenteile durch Abklopfen und Sandstrahl gründlich entrostet, dann die am meisten geschwächten Teile durch Aufschweissen von Rundeseisen verstärken (Abb. 2) und sodann das Ganze gunitieren (Ab. 3 u. 4). Die Gehstege mit Belag, eisernen Brüstungen und Konsolen wurden ganz entfernt und ganz durch Eisenbeton ersetzt. Die Isolierschicht wurde erneuert, durch eine armierte Mörtel- und Betonschicht gut geschützt und darüber auf der Fahrbahn ein Teermakadambelag und auf den Gehstegen ein Asphaltbelag aufgebracht. Die Brücke sieht heute vollständig aus wie eine Eisenbetonbrücke (Abb. 5) und man erwartet, dass höchstens in 30 Jahren wieder Reparaturen an derselben vorgenommen werden müssen.

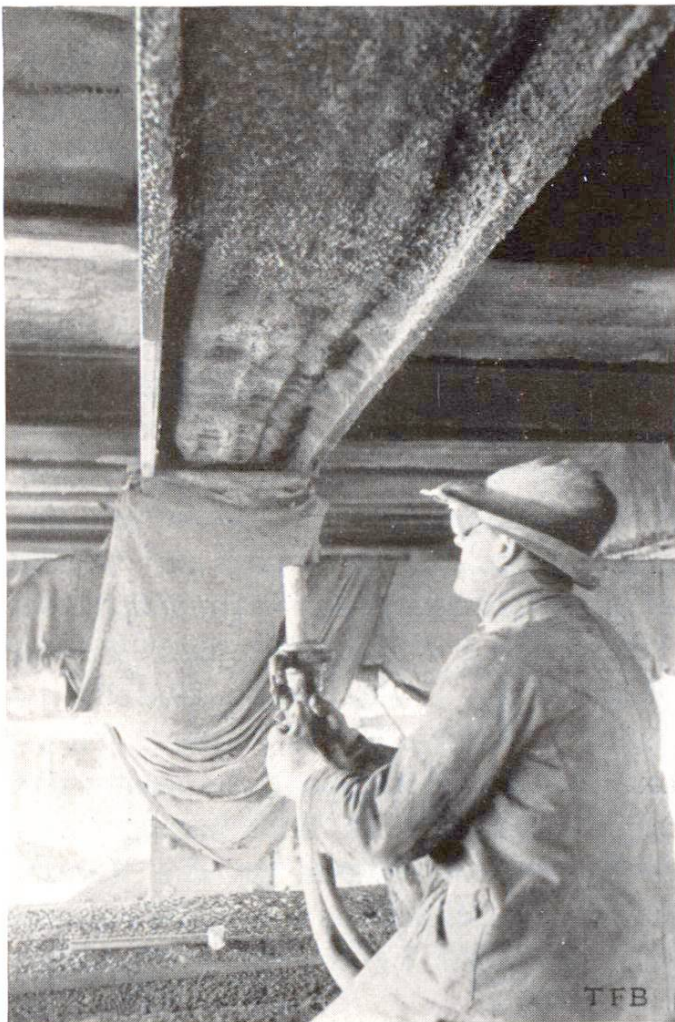
Abb. 3
Gunitieren der Untergurte
