Zeitschrift: Patrimoine fribourgeois = Freiburger Kulturgüter
Band: - (2007)
Heft: 17: Le cloître de l'abbaye d'Hauterive = Der Kreuzgang der Abtei Altenryf

Artikel: La conservation-restauration de la pierre et des décors peints du cloître 2002-2004
Autor: Guyot, Olivier / James, Julian
DOI: <https://doi.org/10.5169/seals-1035748>

LA CONSERVATION-RESTAURATION DE LA PIERRE ET DES DÉCORS PEINTS DU CLOÎTRE 2002-2004

OLIVIER GUYOT ET JULIAN JAMES

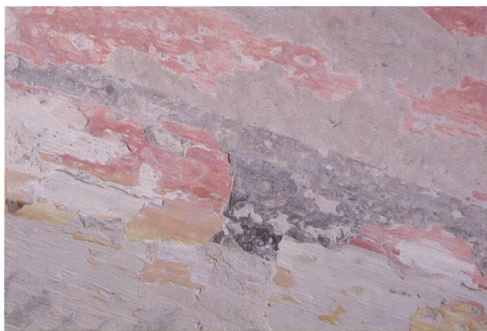
Fig. 79 Voûtain de la travée 23; phase I (1320-1330): épais filet noir en bordure de voûtain; phase II (XVI^e siècle): fragments de bordures jaune et rouge; phases III et IV: traces de badigeons monochromes ultérieurs.

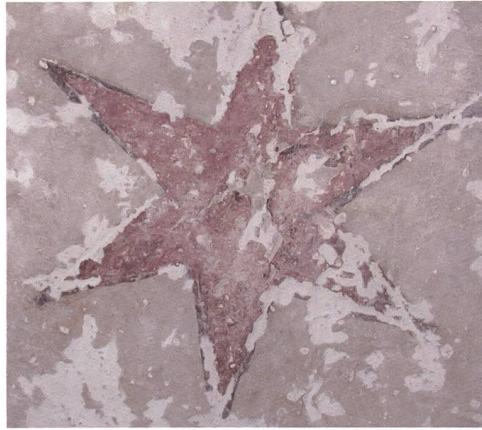
Fig. 87 Voûtain de la travée 23; étoile rouge avec incisions dans l'enduit dessinant son contour. Dans ce cas, des traces de noir sont visibles sur les bords de l'étoile, témoignant de la présence probable d'une feuille métallique, par exemple de l'argent, pour créer un effet étincelant.

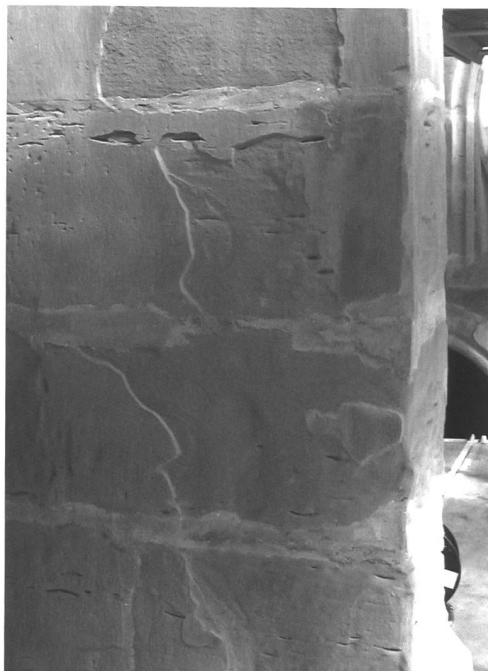
Fig. 90 Détail d'un contrefort en cours de traitement. Les surfaces ont été nettoyées par dépoussiérage et grattage des incrustations, les détachements en plaques ont été consolidés ponctuellement et les bords originaux ont été renforcés par application de solins (colmatages en biseau) à base de poudre de molasse.

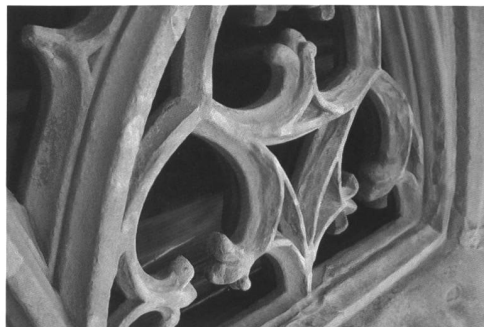
Fig. 93 Remplage (travée 16) avant intervention. La partie sculptée extérieure se détache par plaques correspondant au litage vertical de la pierre. Ces éléments menacent de se détacher complètement.
 Fig. 94 Même vue après traitement. Les détachements ont été consolidés, tout d'abord par application d'un ester de silice pour renforcer la cohérence de la pierre, puis par application d'un mortier de poudre de molasse mêlée à un liant minéral.

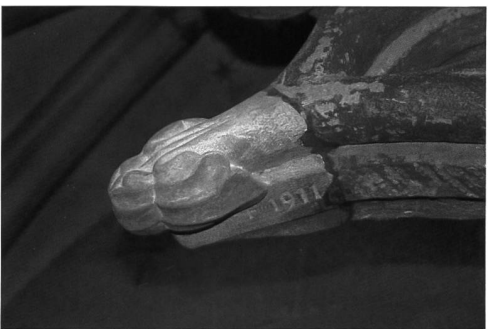
Fig. 99-101 Les éléments sculptés de l'enfeu présumé de Petrus Dives ont été traités par endroits à l'aide d'ester de silice; les bords des parties originales ont été stabilisés par des colmatages en biseau (bien visibles avant séchage du fait de leur couleur plus sombre). Les éléments reconstitués en ciment en 1911 ont été laissés. Une dégradation croissante apparaît nettement dans les feuillages; la surface est érodée tandis que de la patine et des couches de couleurs sont conservées dans les parties plus profondément sculptées.

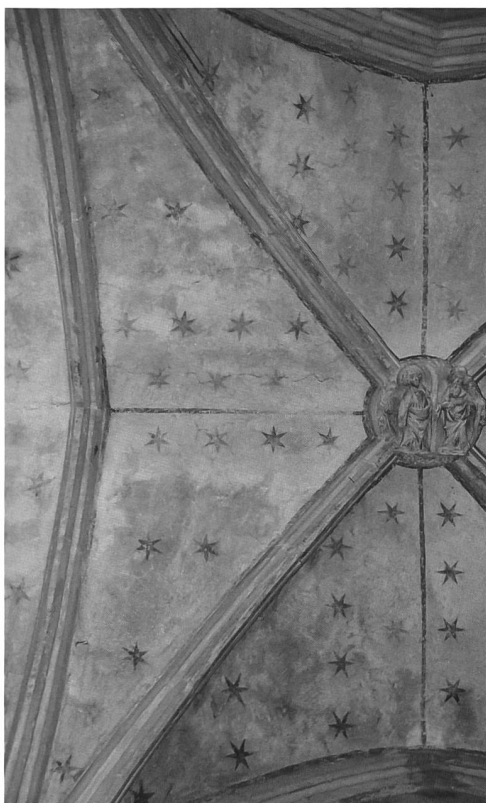
Fig. 116 et 117 Vue générale de la travée 18 avant (à gauche) et après l'intervention de retouche des décors peints, effectuée sur la base du concept du début du XX^e siècle.
