Autor(en): **Bächli, Ralph**

Zeitschrift: **Schweizer Ingenieur und Architekt**

# Unsicherheiten mit neuen Verfahren begegnen

## Wirtschaftlicher Dammbau an der Reussmündung im Kanton Uri

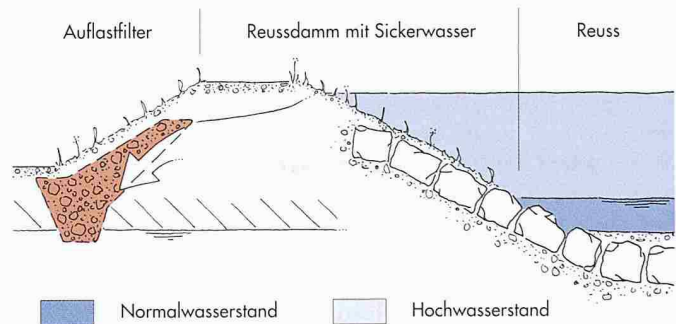
2  
Querschnitt durch Damm mit Auflastfilter

des Dammes neu erstellt werden, der Kernbereich wurde belassen. Gewisse Abschnitte erlaubten eine markante Dammverschiebung, was aus gestalterischer Sicht sehr erwünscht war. Schlussendlich gab es aber auch Dammbereiche, deren Totalsanierung wegen Schwachstellen im Fussbereich oder infolge massiver Durchwurzelung unausweichlich war (Bild 1 und 2).

Der Lastfall einer plötzlichen Absenkung des Wasserspiegels auf der Luftseite ist für einen Damm ungewöhnlich. Konsequenzen ergaben sich daher bei der Gestaltung des luftseitigen Fussbereiches, der sich zwingend zusammen mit dem Absinken des äusseren Wasserspiegels entwässern muss. Bei einer zeitlichen Diskrepanz hätte sich die Sickerlinie oberflächennah in Böschungsrichtung eingestellt und hätte damit die Stabilität in unzulässiger Masse reduziert. Die erforderliche Entwässerung wurde mit der Durchlässigkeit des oberflächennahen Materials erreicht. Die Luftseite wurde mit einem zwei Meter dicken und auf das Absinken des Spiegels angepassten Auflastfilter abgedeckt.

Der Auflastfilter verhindert nun auch, dass Feinanteile ausgespült werden können. Unsicherheiten wie Unkenntnisse des innersten Bereiches des Dammes, materialbedingte Schwachstellen oder nicht erkannte Inhomogenitäten lassen sich so umgehen.

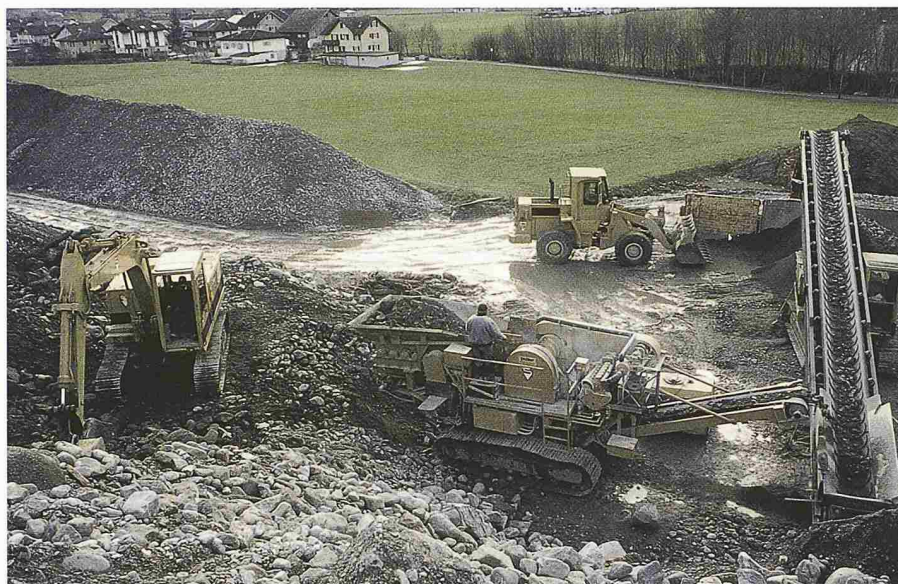
4

Brechen von Steinen und Aussieben zu Auflastfiltermaterial

Aufgrund des stellenweise sehr hohen Anteils an Blöcken mit Durchmesser grösser als 200 mm musste das Material gebrochen werden. Die dazu verwendete Anlage konnte auch das Zerkleinern der Reussbollen aus dem alten Uferschutz bewerkstelligen. Nach dem Brechen wurde das Material mittels Förderband über ein Sieb mit Lochdurchmesser von 8 mm geführt. Durch den Umstand, dass das Material immer in erdfeuchtem Zustand angeliefert

kam, klebte stets ein Teil des Feinanteiles an den grösseren Körnern. Nach dem Siebdurchgang war folglich nur ein Teil der Körner kleiner 8mm ausgesiebt. Durch Regulieren der Förderbandgeschwindigkeit konnte der Unternehmer den gewünschten Anteil an Körnern kleiner als 2 mm einfach steuern.

Mit dieser Methode konnte man Aufstammfiltermaterial aus dem bestehenden Dammmaterial in einem Arbeitsgang herstellen. Ein Mischen mit Zuschussmaterial war nicht mehr erforderlich, und im Gegensatz zum Mischprozess an der Einbaustelle konnten die Qualitätskontrollen einfach vorgenommen werden. Das ausgesiebte Material zeigte eine ideale Kornverteilungskurve für einen hochwertigen Sand. Es wurde im Kernbereich des Dammes wieder eingebaut und erwies sich als sehr gut verdichtbar. Ausschussmaterial musste nie abgeführt werden (Bild 4).

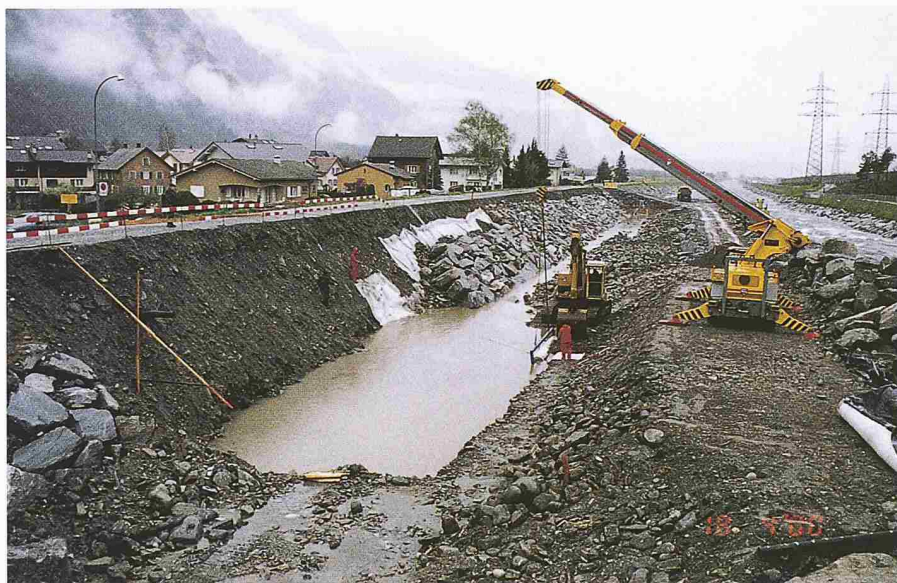
5

Verlegearbeiten von Dichtungsmatten

Nachdem das Wasser auf die rechte Gerinneseite gedrängt und eine Baupiste geschüttet worden war, wurde der Blocksatz weggeräumt, eine Dichtungsmatte von der Sohle bis knapp unter die Dammkrone verlegt und mit Sand überschüttet. Anschliessend wurde der Uferschutz wieder aufgebaut. Als Dichtungsschicht wurde eine Bentonitmatte ausgewählt, bei der Bentonitpulver in Geotextilien eingeschlossen ist. Bentonit stellt einen natürlichen Baustoff dar, der sich aus sehr feinkörnigen Tonmineralien zusammensetzt. Er quillt bei Wasserzutritt stark auf und dichtet ab (Bild 5).
