Die Ausführungsproblematik aus der Sicht des Unternehmers

Bei der Sanierung der Reussdämme ging es darum, die bestehende innere Bausubstanz gezielt zu verbessern, die Geometrie den neuen Anforderungen anzupassen und den Uferschutz in Form von Blocksätzen auf die gesamte Länge neu zu bauen. Dazu kamen verschiedene Zusatzarbeiten. Ein Vertreter der beteiligten Bauunternehmungen (vgl. Kasten) zeigt nachfolgend verschiedene Aspekte der Ausführung auf.

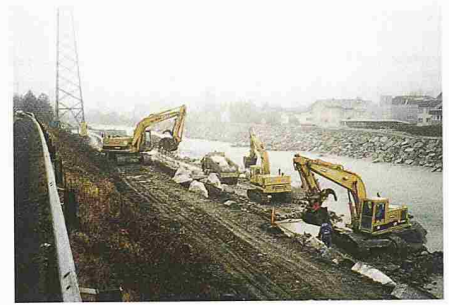
- 1 Konzentrierte Blocksatzarbeiten am linken Ufer in Attinghausen
- 2 Einbau der Vorflutleitung entlang der Autobahn
- 3 Einbau der tonwassergebundenen Deckschicht beim Wuhrweg
- 4 Mit Steinzangen ausgerüstete Bagger
- 5 Provisorische Dienstbrücke über die Reuss (Bild: Irène Elber)
- 6 Materialaufbereitungsanlage

Taktbestimmend für die gesamten Arbeiten war der Einbau des wasserseitigen Blocksatzes. Hier gelangten je nach Menge des auszuwechselnden Schüttmaterials zwei bis drei schwere Hydraulikbagger mit einem Einsatzgewicht von 30 bis 35 t zum Einsatz (Bild 1). Ab einer wasserseitigen Baupiste erstellte der erste Bagger unter Wasser den Fundamentaushub für den neuen Blocksatz und das neue Blocksatzfundament. Das Aushubmaterial wurde abtransportiert und je nach Qualität für Schüttungen verwendet oder wurde aufbereitet. Für den Abtransport kamen
