Hochwasser im Kanton Uri: ein historischer Rückblick und das Hochwasser vom 24./25. August 1987

Peter Püntener, Altdorf

Hochwasser im Kanton Uri

Ein historischer Rückblick und das Hochwasser vom 24./25. August 1987

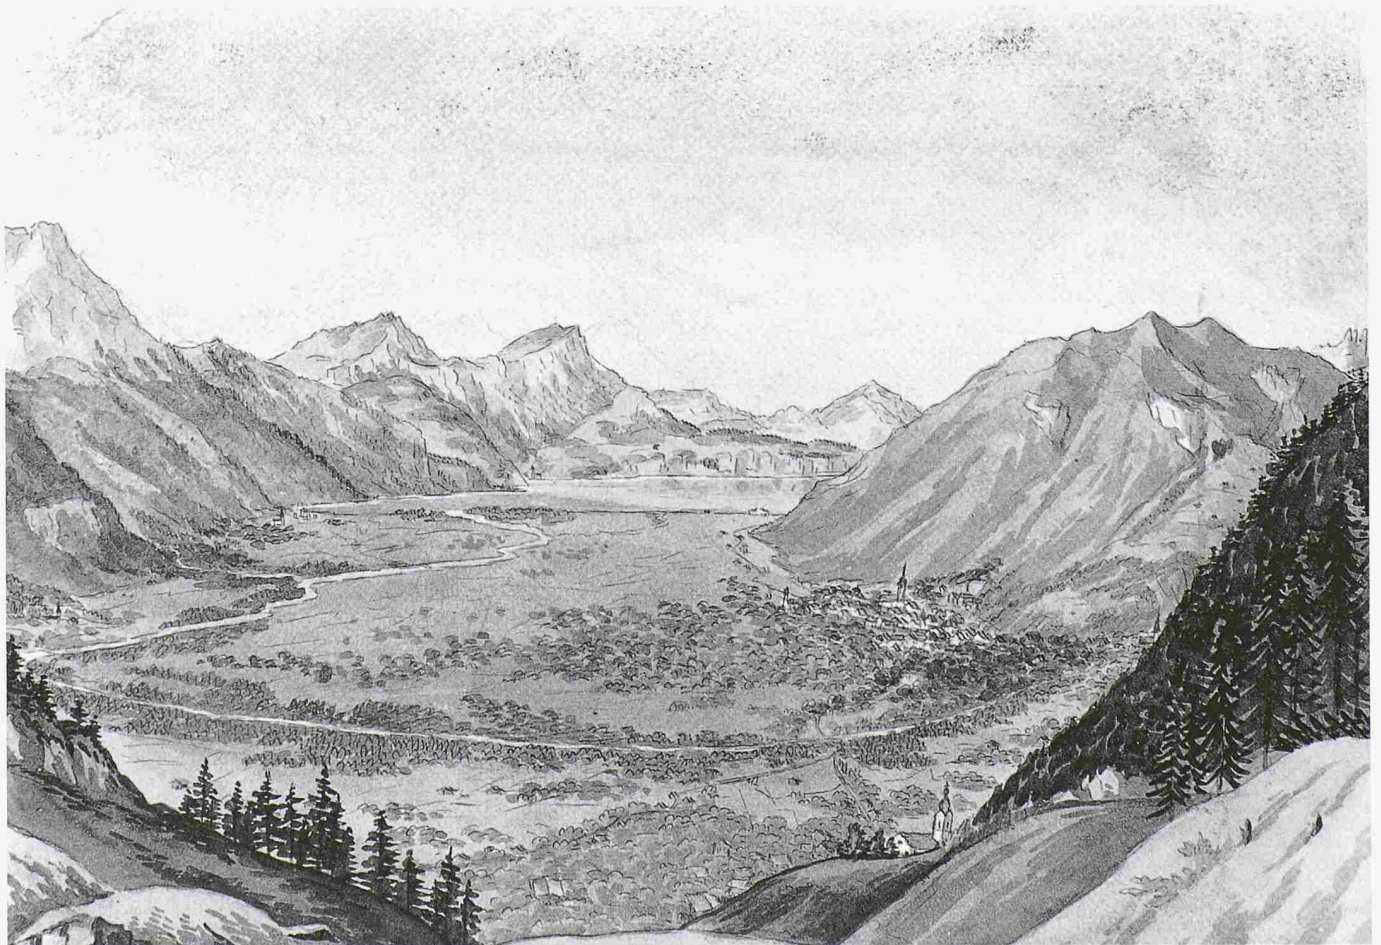
1

Die Reuss 1822 (aus: Skizzen und Landschaften aus Uri II von Karl Franz Lusser, S. 219)

In früheren Zeiten floss die Reuss mäandrierend durch die Reussebene dem Urnersee zu (Bild 1). Seitdem der Mensch in dieser Gegend sesshaft wurde, kämpfte er gegen die Gefahren, die vom Fluss ausgingen. Verschiedene Ereignisse sind überliefert, die das Ausmass des zerstörerischen Hochwassers von 1987 erreichten oder sogar übertrafen (1342, 1480, 1511, 1570, 1599, 1640, 1762, 1834, 1839, 1868). Im 19. Jahrhundert häuften sich die Überschwemmungen. Jahrzehnte nach dem Dammbau anfangs des 20. Jahrhunderts kam es in jener Nacht im August 1987 zu einer verheerenden Überschwemmung. Sie gab den Anstoss zum Gesamtkonzept Reuss, dem eine neue Schutzphilosophie zugrunde liegt.

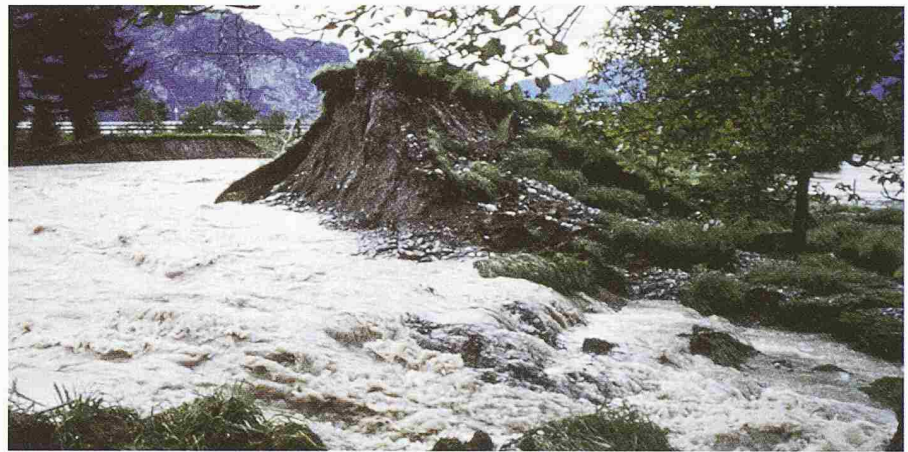
4
Dammbruch, Zustand nach dem Hochwasser 1987

Durch die massive Überlastung brachen die teilweise über 100-jährigen Dämme des alten Reusskanales an drei Stellen (Bild 4). Grossflächige Überflutungen mit

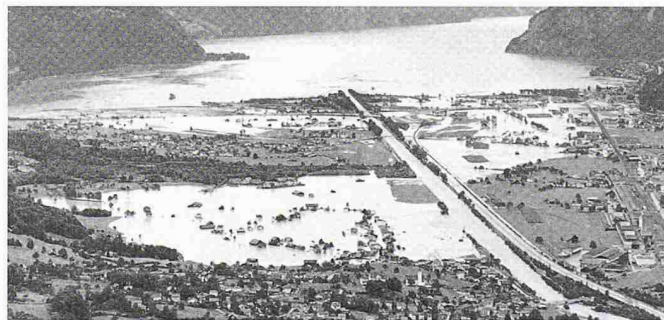
5
Überflutungen der Reussebene nach dem Hochwasser 1987

schweren Schäden an Siedlungen, Infrastrukturanlagen und Kulturland zwischen Attinghausen und dem Urnersee waren die Folge (Bild 5).

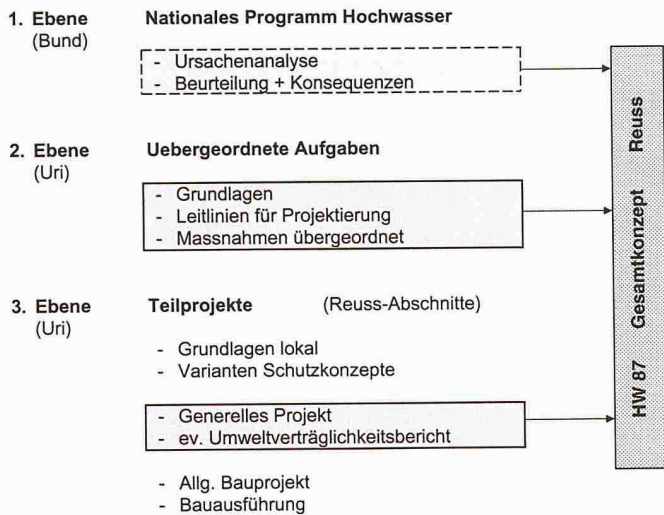
6

Planungen auf drei Ebenen nach dem Hochwasser 1987, Gesamtkonzept

In der zweiten Phase wurde auf drei Ebenen geplant (Bild 6). Der Bund ergründete wissenschaftlich die Ursachen des Hochwassers des Jahres 1987 und versuchte, Lehren für die Zukunft abzuleiten. Das Bundesamt für Wasserwirtschaft koordinierte diese Arbeiten, die im Sommer 1991 abgeschlossen wurden. Im Kanton Uri wurde zwischen übergeordneten Aufgaben und Teilprojekten unterschieden. Übergeordnete Aufgaben erforderten eine abschnittübergreifende Ausführung. So galt es, für die eigentliche Projektierung Grundlagen zu ermitteln und Leitlinien im Sinne einer «unité de doctrine» aufzustellen. Gewisse Massnahmen, z.B. der Hochwasseralarm, orientieren sich nicht nach den Abschnittsgrenzen und mussten demzufolge ebenfalls übergreifend angegangen werden. Die eigentliche Projektierung erfolgte dann auf der Ebene der Teilprojekte. Das gesamte Programm hat eine Laufzeit von 15 Jahren (1993 bis 2007).
