Die Wegwiederherstellungs-, Rutschverbau- und Wiederaufforstungsprojekte an der Hohen Rone in der Gemeindewaldung Richterswil, Kanton Zürich, 1934—1936. Von K. Rüedi, Forstingenieur, Zürich.

Das Unwetter vom 9. September 1934.

Die Unwetterschäden und die Projekte zu ihrer Sanierung.

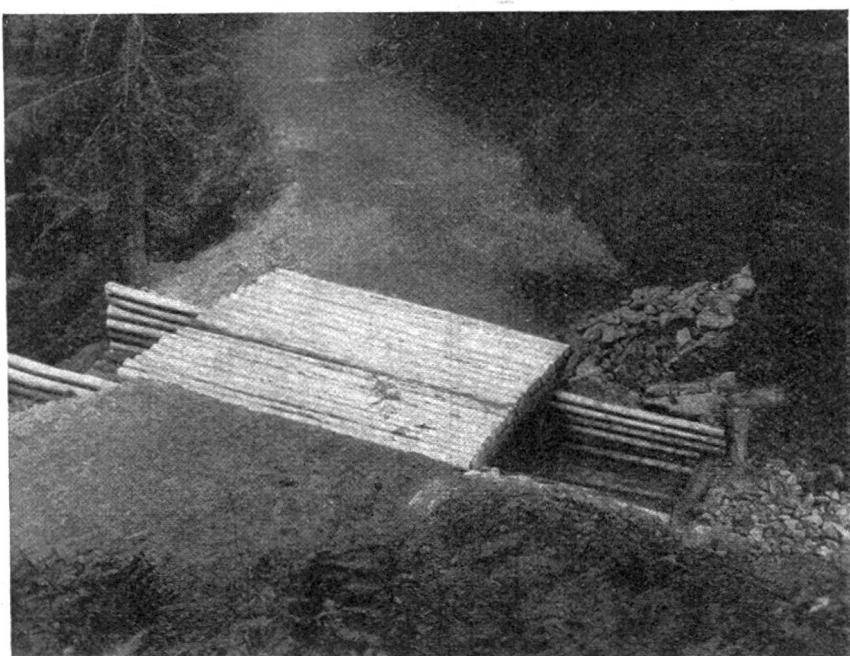
Bild 4. Hölzerner Brückendurchlass in einer Schlittwegkurve. (4 Träger. Breite 4 m. Sohle und Wandungen durch Belag geschützt. Einlauf besonders gesichert durch Schwelle und eingelassene Felsstücke.)

Wir lösten die beiden Probleme so, dass wir 1. als Baumaterial fast ausschliesslich Holz verwendeten, was den Arbeiten eine nicht ganz alltägliche Note gibt, 2. den latenten Wildbachcharakter der Bäche unter dem Eindruck der Katastrophe respektierten. Aus Rundholz wurden Brücken erstellt über die ständig fliessenden Bäche, Schalen aus Rundholz für die « Trockenbäche », dann Übergangssperren aus Holz, Stützkästen usw. Ausgiebig gelangte das vorzügliche, billige System der « Astböschung » zur Anwendung, wie ich es als Praktikant im Kanton Uri lernen konnte. Dadurch wurden die vielen vorgesehenen, teuren Kastenbauten grösstenteils überflüssig. Als Neuerung führte ich bei be-

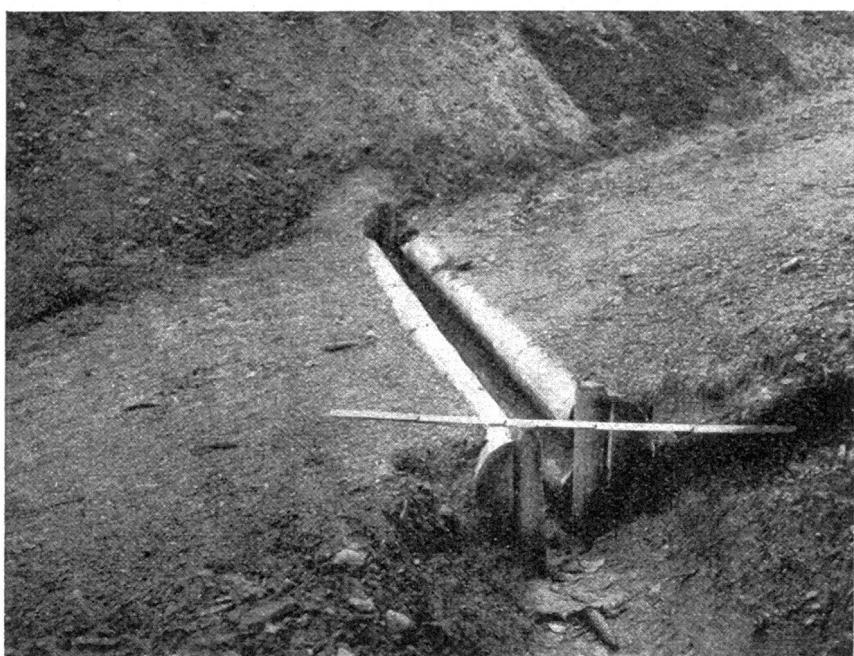
Bild 5. Schlittweg-Wasserabschlag. (Lichtweite 10 statt wie früher 20 cm, dafür doppelte Tiefe durch je 2 Seitenhölzer. Hölzer zirka 30 cm in die Böschung eingelassen.)

Schlittweg-Normalien in der Richterswiler Waldung: Als ideales Gefälle gelten 10—12 %. Aus technischen Gründen finden wir oft bis 15 %, bei ältern Wegen auf kurze Strecken gelegentlich auch mehr. Breite 2 m, häufig bis 2,5 m. Abtragsböschungen bei den neueren Bauten fast durchgehend 1:1, Auftrag zirka 2:3 (Astböschungen können erheblich steiler sein). Der Forderung von Alt-Forstinspektor Henne, einen Teil der Breite (bei uns zirka $\frac{1}{3}$ — $\frac{1}{2}$) als Auftrag zu erstellen,¹ muss ich beipflichten: man spart Arbeit und erhält niedrigere Böschun-

gen. Quergefälle zirka 5 %. Enge Kehren, die man tunlichst verbreitert, sind oft unvermeidlich.

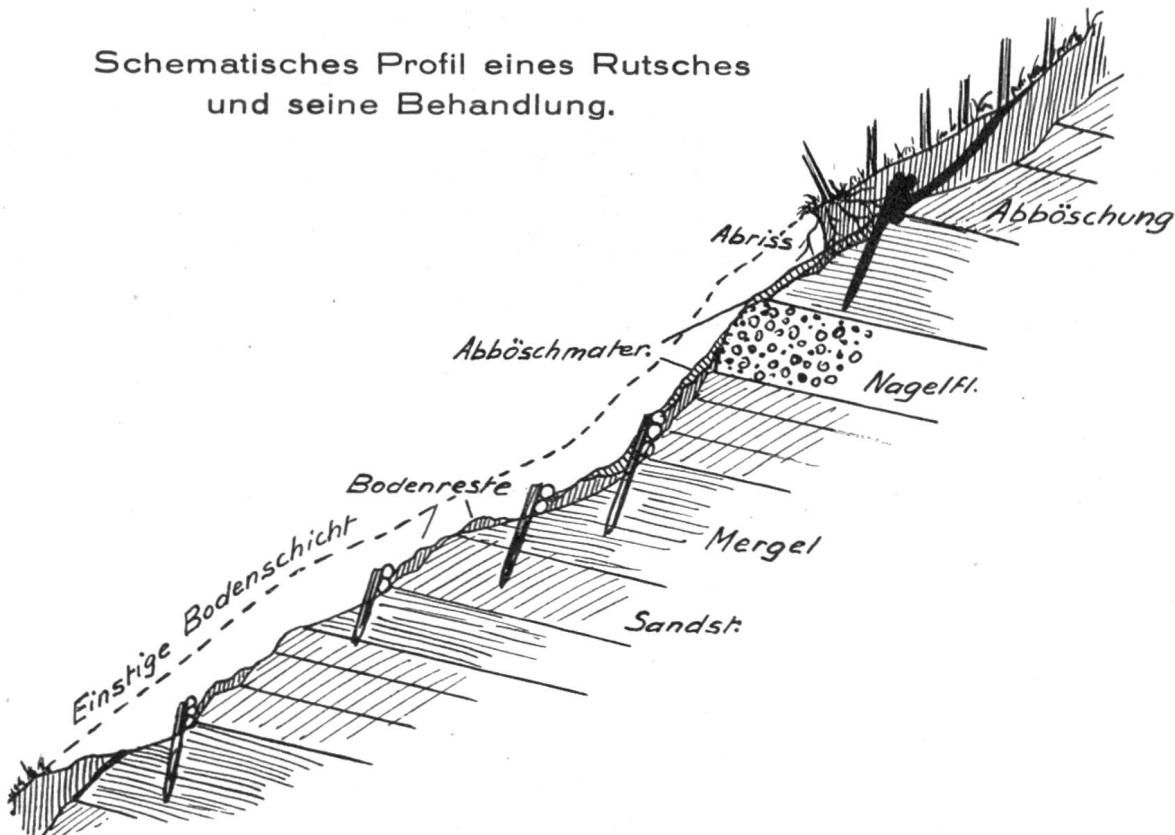
Schematisches Profil eines Rutsches
und seine Behandlung.

Das Wesen der Rutschungen ist überall dasselbe: es sind Partien der Erdbodenschicht von der festen Gesteinsunterlage weggeglitten,

wodurch diese ganz oder beinahe entblösst wurde. Die Bodenschicht, infolge der leichten Verwitterbarkeit der Molasse ohnehin stark (0,5 bis 2 m und mehr), wurde völlig aufgeweicht durch die Wassermassen des Regens und der zahlreichen Adern, die bei Niederschlag auf den Mergelschichten aus dem zerklüfteten Sandstein austreten; das Gewicht nahm gewaltig zu. Der Boden, tonig durch die Mergelverwitterung, hält viel Wasser fest; einmal gelockert, verwandelt er sich bei starkem Regen, wie dies unsere Arbeiten stets zeigten, in ein fliessendes Mus.

Die Behandlung erstreckte sich natürlich nur auf die eigentlichen Abrissflächen mit ihren nackten oder nur von Resten des Rutschmaterials verhüllten Felsschichten; sie umfasste folgende Massnahmen :

1. Verbau durch ein Skelett niedriger Stangenhäge (Mangel an Flechtwerkmaterial), in kleinerem Umfang auch Flechtwerk. Zweck : Festhalten der kostbaren Bodenreste und des Abböschmaterials auf dem Felsuntergrund. Die Ausnützung der Mergelschichten erlaubte es, meist mit Holzpfählen auszukommen, so dass nur wenig Eisenpfosten nötig waren. An den Anrisse hatte der Verbau Nachrutschungen zu verhindern.
2. Starkes Abbösch der Anrisse, Entfernung aller Stämme und Stöcke auf ihnen. Zweck : Verringerung der Gefahr des Nachstürzens, Erleichterung der Überwachung; dazu kam so eine Menge Vegetations- und Humusmaterial auf die Nacktfläche, eine Hauptsache für solche Rohböden.
3. Aus dem gleichen Grunde Bestreuen der Flächen mit allem in der Umgebung erhältlichen organischen Material : Äste, Wurzeln, gesäubertes Unkraut aus den Kulturen, usw.

4. « Garnissage » der vom Wasser gegrabenen Erosionsrinnen mit aufwärts gerichteten Ästen, Wipfeln usw. Zweck : Verhinderung der Vertiefung, Zurückhalten von Schwemmschlamm zur Begünstigung der natürlichen Verwachsung.
5. Verminderung von Erosion, Abschwemmung und Vernässung durch Ableitung eines grossen Teils des Tagwassers in die angrenzenden Bestände mittels kleiner offener Gräben, wo dies anging. Nur grössere, breiige und bewegliche Abrutschmassen, die noch oberhalb von Wegen lagerten, wurden mit Sickerdohlen entwässert.

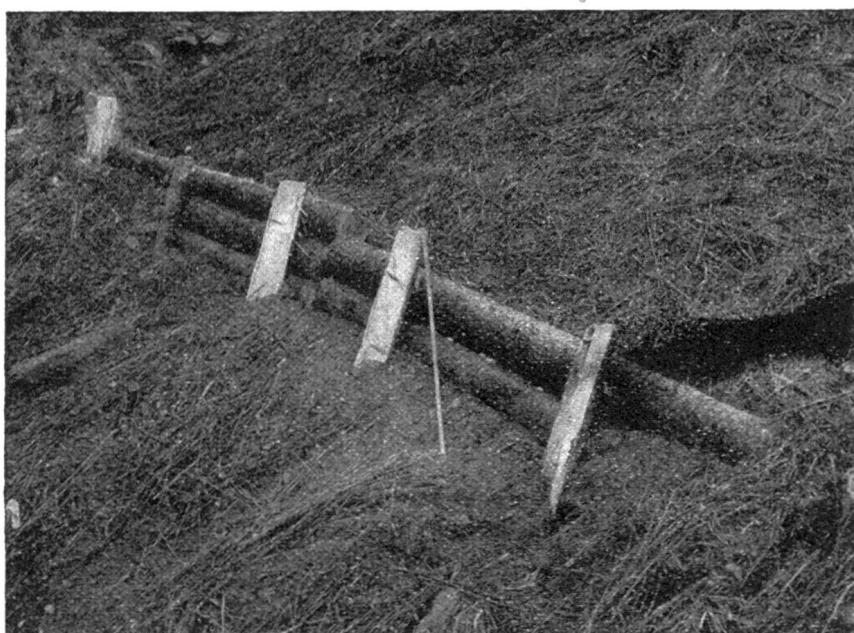
Bild 6. Verbauungsdetail. (Vorn Meterstab. Spaltpfähle 1,5 m lang. Die kahle Rutschfläche ist, zur Humusbildung, mit herausgesäubertem Unkraut bestreut.)

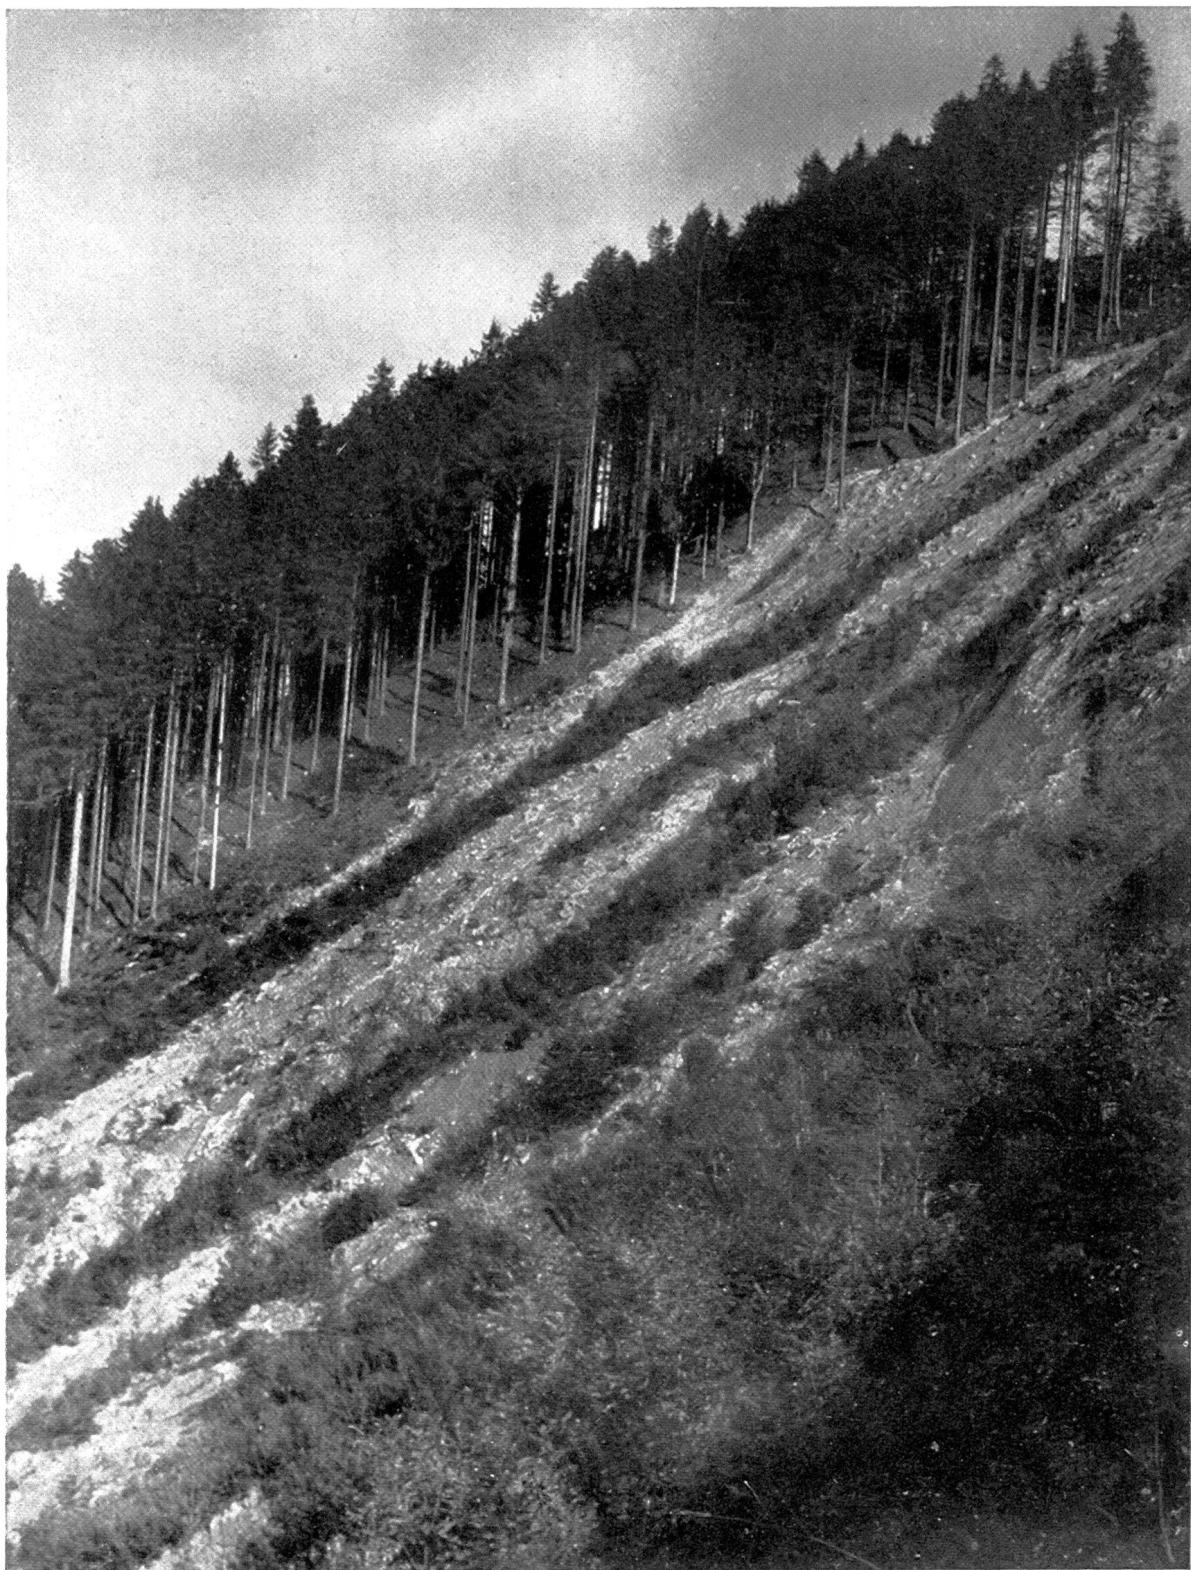
Bild 1. Erdrutschungen an der Hohen Rone Phot. W. Höhn.
(Gemeindewald Richterswil, Kanton Zürich).

Dieser Kahlschlag, ein Relikt aus einer verflossenen „Waldbau“-Epoche, wird von der Forstschule alljährlich besucht.

Die Natur hat dem Forstmann nicht den Gefallen erwiesen, ein erwünschtes Demonstrationsobjekt dadurch zu schaffen, dass sie die Rutsche vorwiegend in dem riesigen Kahlschlagkessel niedergehen liess! Man *sah* sie dort nur viel besser! Es gingen dort freilich die *meisten* Rutsche nieder, in ganzen Ketten, in den Beständen aber die *grössten*! Im Kahlschlag waren die Fliessbahnen harmloser, häufig blosse Überkleisterungen, im Stangen- und Altholz führte das Niederrfahren der Bäume und Stöcke zu scheusslichen Furchen, die oft erst in den Tobeln endeten. Die Rutsche scheinen also im Altholz weniger leicht loszubrechen, dann aber sich schlimmer auszuwirken.

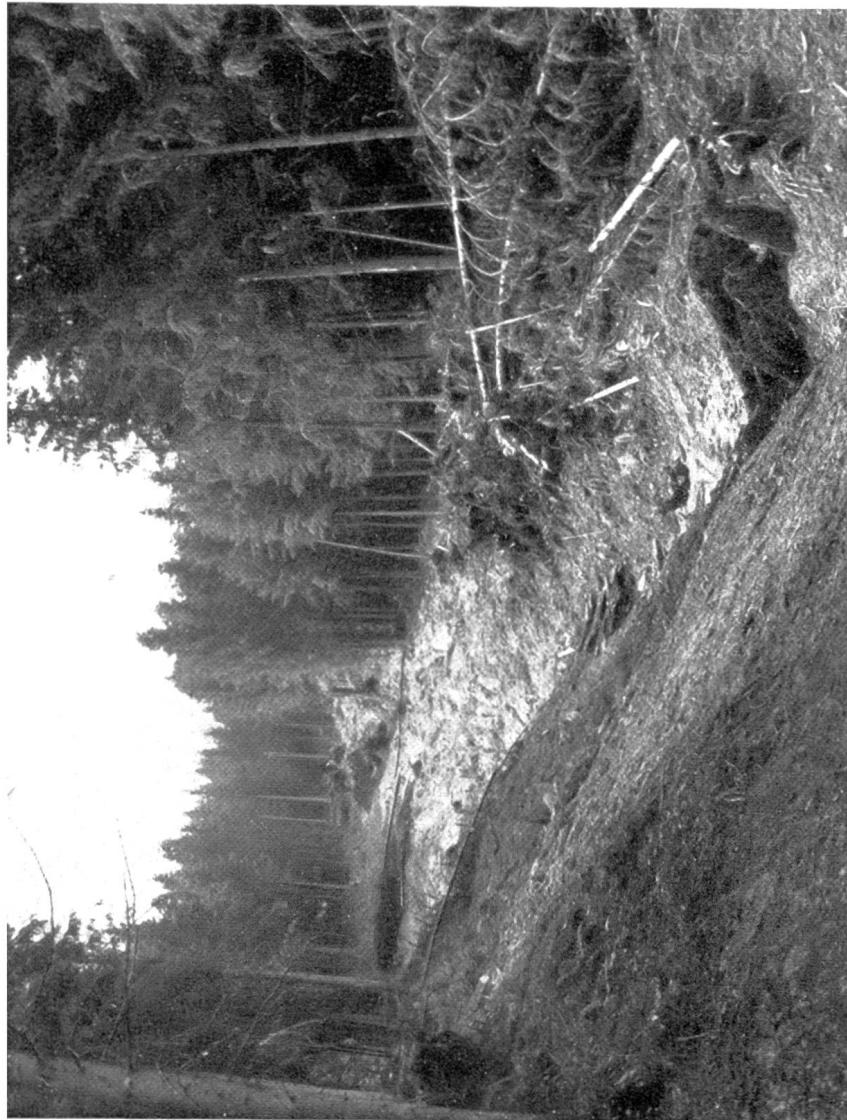
Bild 3. Ein grosser Rutsch hat als Murgang mit etwa 20 m Breite und 200 m Länge den zirka 50jährigen Fichtenwald durchbrochen. Der Graben ist ein Sickerwasserzug, der unten zum Bach wird. Nur kärgliche Erdreste decken noch den anstehenden Fels. (Der Hang ist in Wirklichkeit bedeutend steiler, da schräg aufwärts photographiert.)

Oben blieb stets ein senkrechter oder überhängender Anriss, bogenförmig wie bei Lawinenbildung (0,3—2, ja 3—4 m hoch). Die Ausmasse der Rutsche sind, verglichen etwa mit Verrüfungen im Hochgebirge, glücklicherweise bescheiden: Breite 10—30 m, Länge 10—50 m. Wohlgemerkt: gemeint ist damit die eigentliche Terrainwunde. Die Hauptverheerungen entstanden aber dadurch, dass die Rutschmasse als Schlammstrom wie eine Rüfe zu Tale fuhr, durch den Bestand wie eine Lawine oder ein Bergsturz eine schmale (10—20 m breite), oft aber hunderte von Metern lange Gasse reissend. Oft wurde das Erdreich noch weiter hinab mitgenommen und die Grenze zwischen Abrissfläche und Sturzbahn verwischt, besonders im Bestand, wo das gestürzte Holz pflügend wirkte. Häufig sind aber beide Zonen scharf getrennt, besonders im Kahlschlag, so dass längs der Fliessbahn mehr nur Überschüttung und Überkleisterung erfolgte, die Verwüstung also nicht so schlimm war, wie sie aussah, und von der Natur schon im folgenden Jahre wieder hatte übergrünt werden können. (Vgl. Tafel Bild 1! Bei den scheinbar schrecklichen Verwüstungen handelt es sich meist um Schlammströme, die von Anrisse höher oben kamen und unter denen Boden und Vegetation wenig geschädigt sind. Besondere Arbeiten waren hier unnötig. Schon im folgenden Jahr hatte die Natur den Schaden weitgehend übergrünt. Natürlich litt die Aufforstung.)

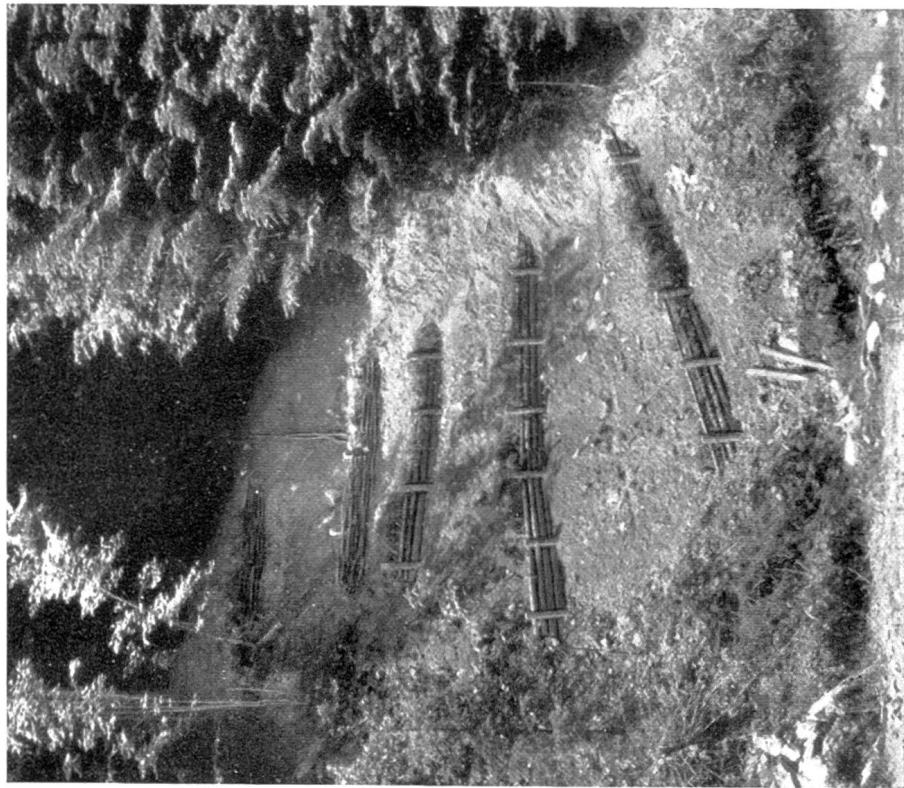
Bild 2. Kleiner Rutsch, oben abgeböscht, verbaut, noch unbesät und unbepflanzt.
(Unten Stangenhäge, oben Flechtwerk)
