Der Stolzengraben in Zug

Das Haus eines wohlhabenden Winzers aus dem Spätmittelalter?

Rüdiger Rothkegel,
mit einem Beitrag von Heinz Horat

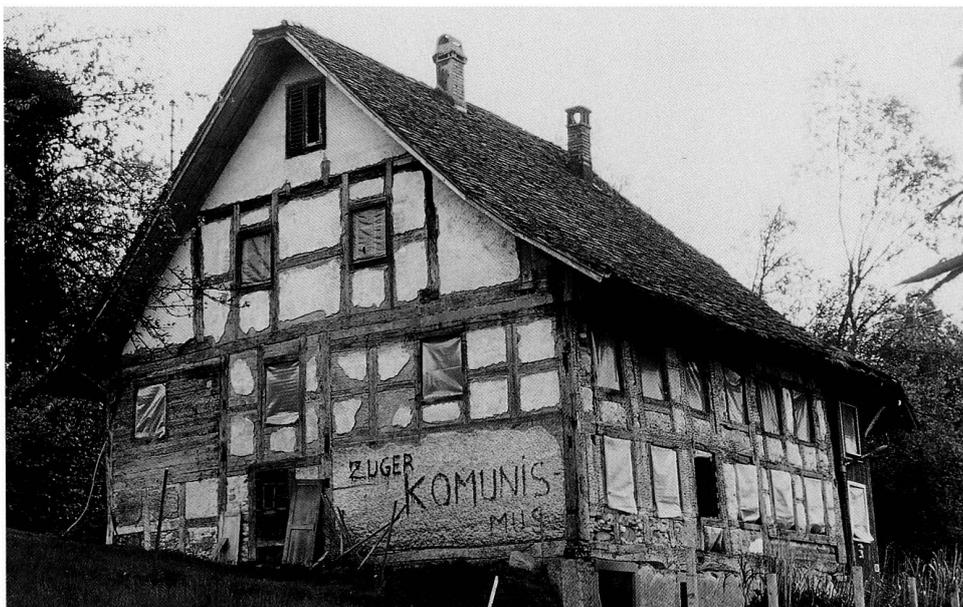
Abb. 1
Zug, Stolzengraben. Blick von Norden, Zustand 1996, vor der Restaurierung.

ten 1985, dass sich ein Kernbau erhalten hatte, dessen Holz im Frühling 1442 geschlagen worden war.⁴ Einer zweiten Bauphase liessen sich vor allem Hölzer des Daches zuweisen, als deren Fälldatum Herbst/Winter 1545/46 bestimmt werden konnte.⁵ Aufgrund dieser Ergebnisse wurde das Haus Stolzengraben seitdem als ältester ausserhalb der Stadtmauern liegender Profanbau der Stadt Zug taxiert. Somit war die definitive Unterschutzstellung durch den Regierungsrat 1988 nur folgerichtig, sie wurde aber dennoch vom Hausbesitzer mittels einer Beschwerde beim Verwaltungsgericht angefochten. Nachdem das Gericht das Gebäude 1990 für zwei weitere Jahre unter Schutz beliess, empfahl ein Gutachten der Eidgenössischen Natur- und Heimatschutzkommission im folgenden Jahr die Unterschutzstellung und Restaurierung des Hauses. Eine weitere Unterschutzstellung durch den Regierungsrat im Jahr 1992 wurde vom Hausbesitzer allerdings erneut vor das Verwaltungsgericht gebracht. Auf Anregung von dessen Präsidenten traten die beteiligten Institutionen nunmehr in Verhandlungen ein, deren Ziel der Erwerb durch den Kanton war. Obwohl sich diese Verhandlungen über mehrere Jahre erstreckten, führten sie nicht zum gewünschten Erfolg. Schliesslich konnte auf Anregung des Denkmalpflegers 1996 im Rahmen eines Kaufes/Abtausches ein neuer Besitzer⁶ gefunden werden, der gewillt war, das Gebäude zu erhalten und zu restaurieren. Nicht zuletzt diese lange Leidensgeschichte sowie das dadurch bedingte jahrelange Leerstehen setzten dem Gebäude schwer zu (Abb. 1).

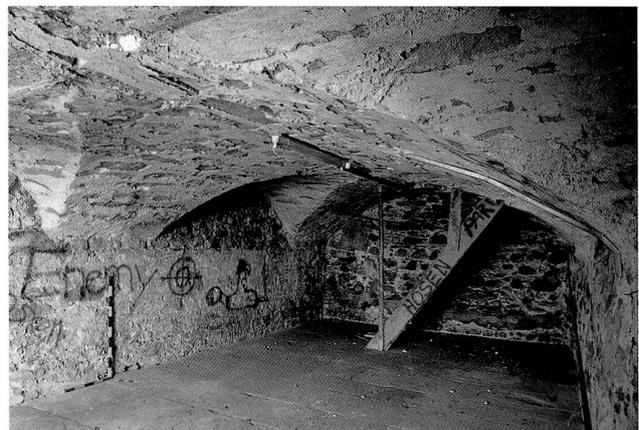
Abb. 2
Zug, Stolzengraben. Südlicher Kellerraum, Blick Richtung Osten.

Die Grundfläche des Hauses ist ein Quadrat mit einer Seitenlänge von je zirka 11 m.²² Dabei ist das Kellermauerwerk so in den leicht ansteigenden Hang hineingesetzt, dass nur die nordwestliche Front gegen den See ungefähr 1,8 m aus dem umgebenden Terrain herausragt, im Südosten hingegen der Boden des Erdgeschosses auf dem Niveau des Geländes liegt. Als eigentliche Keller wurden zwei nicht miteinander verbundene Räume im westlichen Teil dieser Substruktion genutzt. Der kleinere von ihnen nahm ziemlich genau die Grundfläche des nordwestlichen Sockelviertels ein, war durch eine Tür von Nordwesten her erschlossen und mit einer flachen Decke versehen. Der südliche Kellerraum war gegen Südosten länger und durch eine Tür von der Seeseite her zugänglich. Dieser zweite Keller war als überwölbter Raum gestaltet und wies zusätzlich im Südosten eine Treppe ins Erdgeschoss auf (Abb. 2).²³

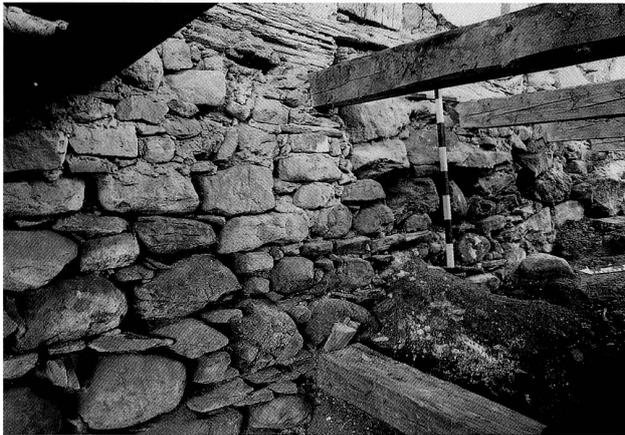
Abb. 3
Zug, Stolzengraben. Südfassade des Kellersockels, Aussenseite. Älteres lagiges Mauerwerk, rechts neben der Messlatte das zugehörige Fensterchen (vgl. Abb. 4).

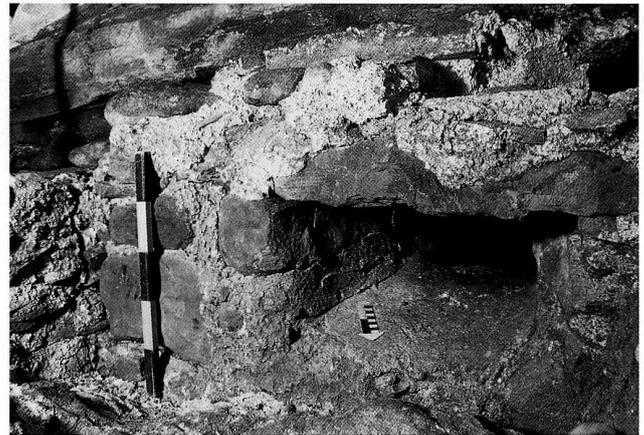
Abb. 4
Zug, Stolzengraben. Südmauer des Kellers, Innenseite. Fensterchen (vgl. Abb. 3) und Balkennegativ über dem Fenstersturz.

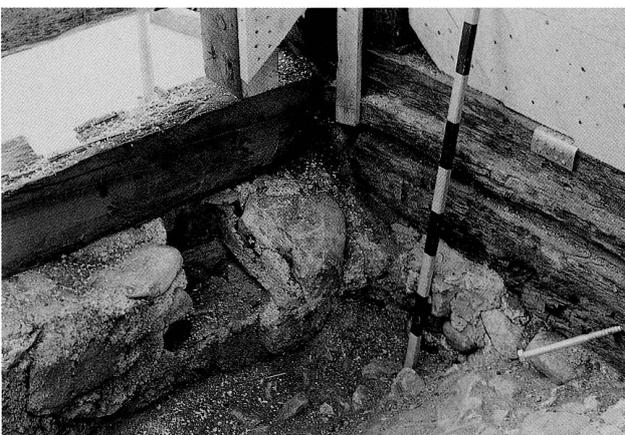
Abb. 5
Zug, Stolzengraben. Südwestzimmer im Erdgeschoss, Westecke. Auf der Krone der Südmauer (links) ist das Negativ eines Deckenbalkens der älteren Kellerdecke erhalten. Darin fand sich eine in Zürich geprägte Münze aus der Zeit um 1425. Rechts unten ist die Oberseite der Gewölbekalotte zu sehen.

erhalten. Bei den Renovierungsarbeiten konnte in einem weiteren Balkennegativ unter der aktuellen Südschwelle eine Münze aus der Zeit um 1425 gefunden werden (Abb. 5 und 22,2).²⁵ All dies belegt, dass der südliche Keller in seiner ursprünglichen Form aus dem 14. oder 15. Jahrhundert stammen muss.

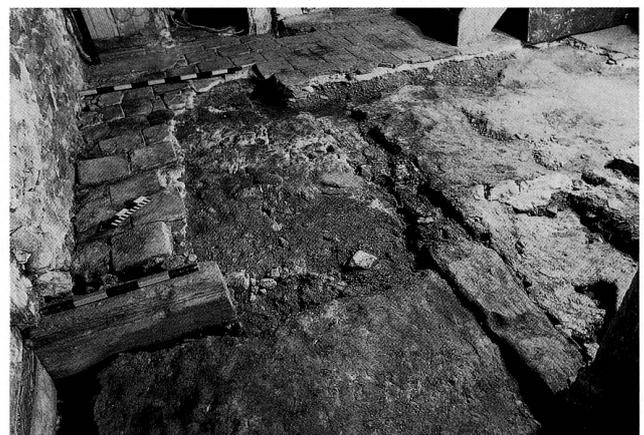
Abb. 6
Zug, Stolzengraben. Erdgeschoss, Mittelteil, Blick Richtung Südosten. Die südliche der beiden Zwischenschwellen des Ständerbaus (im Bild von unten rechts nach oben Mitte verlaufend) ist teilweise als Negativ in der Kalotte des Gewölbekellers erhalten (Bildmitte). Das Gewölbe muss also gegen den bereits vorhandenen Ständerbau gesetzt worden sein.

sich teilweise als Negativ auf der Oberseite der Gewölbekalotte erhalten (Abb. 6). Schliesslich kann noch angefügt werden, dass im Kellermauerwerk keine Material- oder Baugrenzen an den Übergängen zwischen dem Nordkeller und dem Südkeller in seiner gewölbten Form feststellbar waren. Auch das Bodenniveau beider Kellerteile befindet sich in gleicher Höhe. Der nördliche Keller dürfte also zeitgleich mit der Einbau des Gewölbes im südlichen Keller entstanden sein.

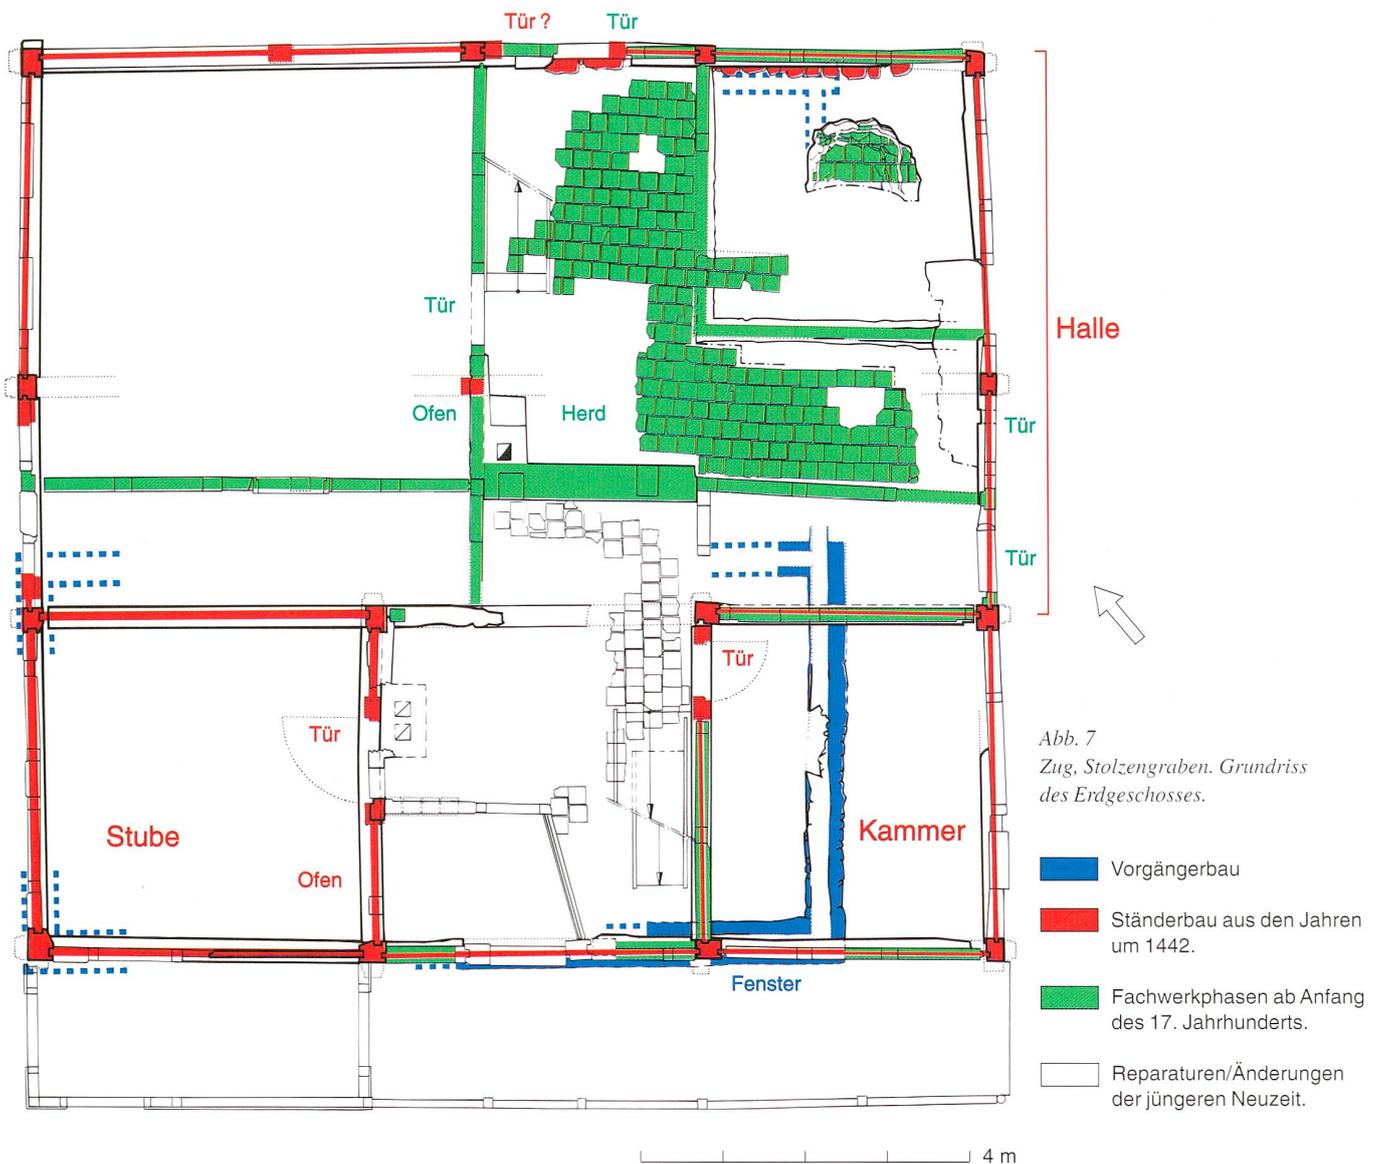
Abb. 7
Zug, Stolzengraben. Grundriss
des Erdgeschosses.

- Vorgängerbau
- Ständerbau aus den Jahren um 1442.
- Fachwerkphasen ab Anfang des 17. Jahrhunderts.
- Reparaturen/Änderungen der jüngeren Neuzeit.

Als sicher nachträglich können auch die Einbauten aus Fachwerk taxiert werden, die Teile des Ständerbaus ersetzen. Sie betrafen nicht nur Bereiche der Aussenwände, sondern brachten durch den Einzug verschiedener Binnenwände vor allem eine gänzlich andere Aufteilung im Innern. Das Raumkonzept von offener Halle und seitlich angeordneten Stube(n) und Kammern wurde zugunsten kleinerer Räume in beiden Geschossen aufgegeben. Die vorliegenden Dendrodaten weisen als Bauzeit hierfür in die Zeit um 1600;⁴² die im selben Kontext verarbeiteten, ein Jahrhundert älteren Holzteile dürften Spolien sein.⁴³ Vielleicht wurde bereits zu diesem Zeitpunkt eine quer zum First und damit ungefähr Ost–West verlaufende Trennung des Hauses in zwei Teile angestrebt oder sogar durch den Einzug entsprechender Trennwände im Erd- und Obergeschoss verwirklicht. Sicher erfolgt war diese Auftrennung, als man im Nordosten des Erdgeschosses flächig den Boden mit Tonfliesen belegte. Diese ziehen nämlich nicht nur sauber an die Trennwand an, sondern Letztere weist auch keine Tür zwischen den nun zwei Hausteilen auf (vgl. Abb. 7).

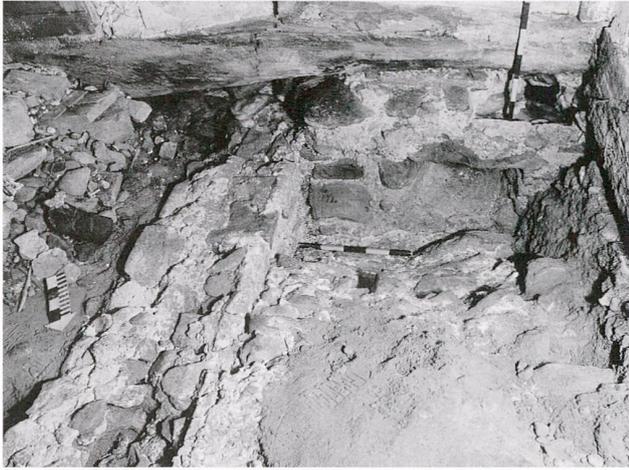
Abb. 8

Zug, Stolzengraben. Erdgeschoss, Blick Richtung Süden. Ecke des Vorgängerhauses. Neben der Messlatte sind ein Fensterchen dieses älteren Hauses, auf der Krone der Ostwand des Gewölbekellers (linke Bildhälfte) das Negativ der ehemaligen Schwelle zu erkennen.

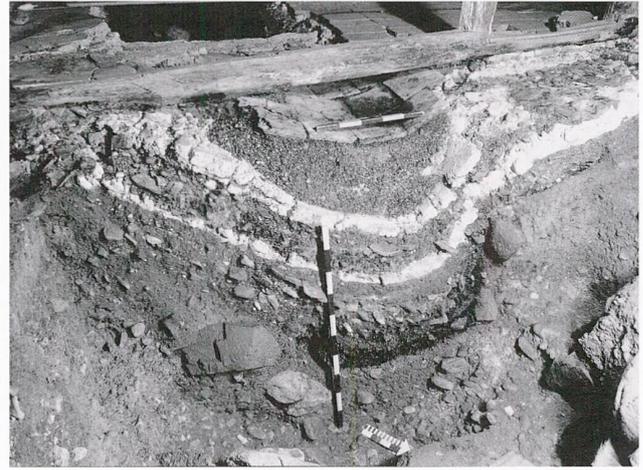
Abb. 9

Zug, Stolzengraben. Erdgeschoss, Blick Richtung Südwesten. Eingesunkene Bodenfliesen. Grund für die Senkungen waren ältere Gruben.

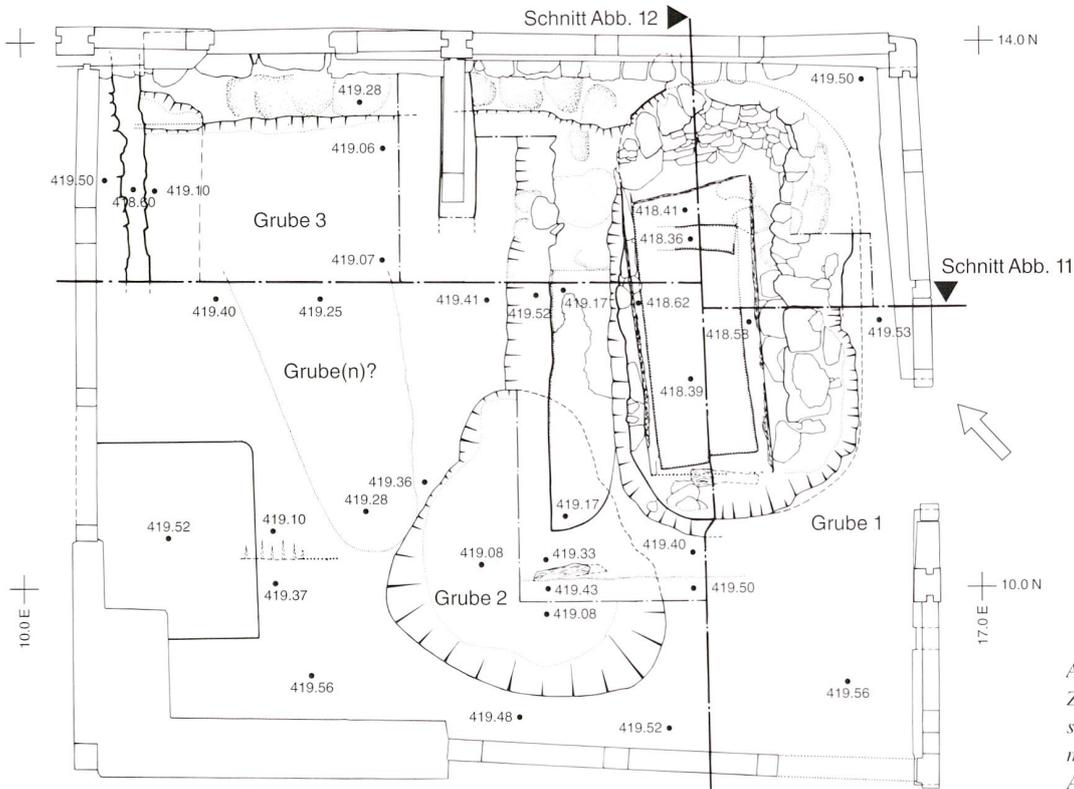
Abb. 10
Zug, Stolzengraben. Erdgeschoss. Grundriss Nordostecke mit Gruben und Lage der Profile Abb. 11–12.

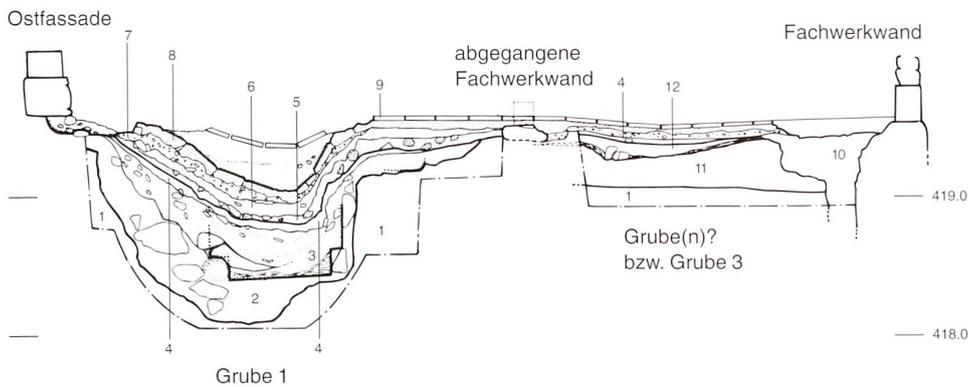
Abb. 11
Zug, Stolzengraben. Erdgeschoss. Profil bei 12,2 m Nord, Blick Richtung Südwesten (zur Lage s. Abb. 10).

1 Anstehender Kies-Schotter und Silt-Lehm. 2 Silt-Lehm mit Feld- und Bollensteinen. 3 Holzkiste mit Unterbau. 4 Gestampfter Naturboden aus Silt-Lehm. 5 Abbruchmaterial von Fachwerkteilen. 6 Abbruchmaterial von Kachelofen. 7 Kies. 8 Mörtel. 9 Tonplatten. 10 Baugrube. 11 Grube 3. 12 Grube(n)?

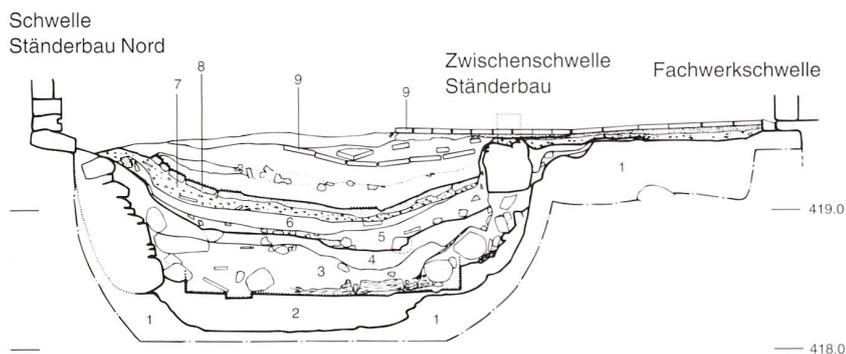
Abb. 12
Zug, Stolzengraben. Erdgeschoss. Profil bei 15,0 m Ost, Blick Richtung Südosten (zur Lage s. Abb. 10).

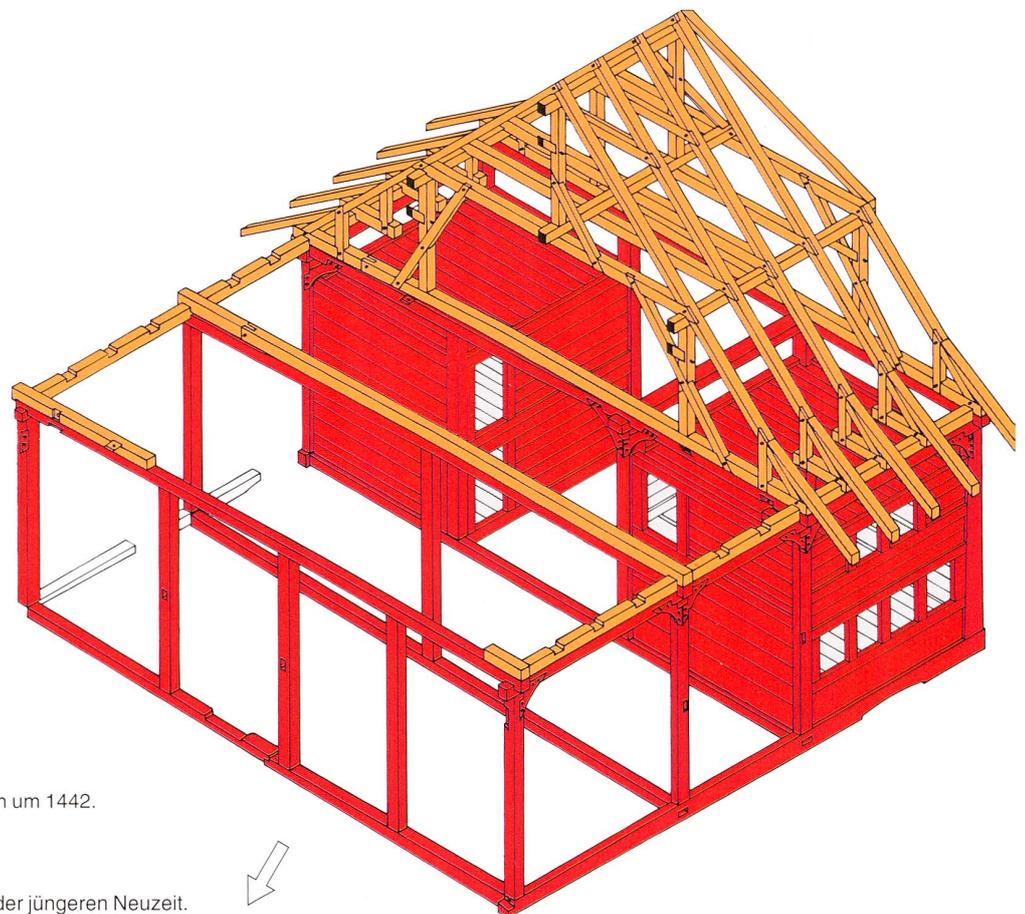
Abb. 14
Zug, Stolzengraben. Isometrie aufgrund der neuen Untersuchungen.
Die seeseitigen Fenster sind fiktiv.

- Ständerbau aus den Jahren um 1442.
- Dach von 1546.
- Reparaturen/Änderungen der jüngeren Neuzeit.

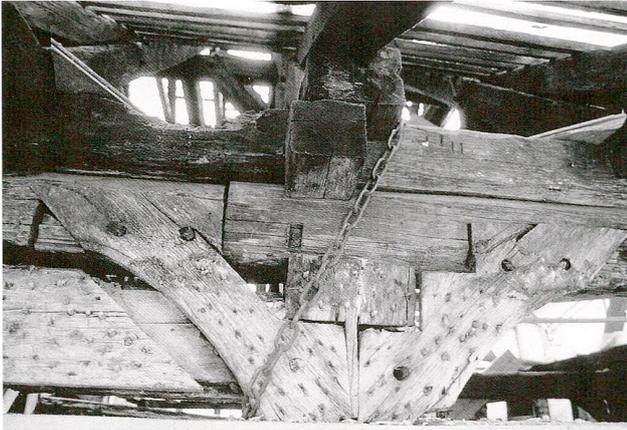
Abb. 15
Zug, Stolzengraben. Nordostständer der Stube im Südwesten. Profilierte Kopfstreben des Ständerbaues aus den Jahren um 1442 am Übergang zum Dach, darüber die Dachkonstruktion von 1546.

sogar fünf Fassadenständer reichen über Erd- und Obergeschoss hinaus³⁶ und lassen aufgrund der Anordnung der Wandnuten eine interessante Aufkammerung erkennen: Offenbar war ursprünglich der gesamte Nordteil des Hauses eine Halle mit Mittelständer (Abb. 14).³⁷ Als Bodendiente eine gestampfte Lehm-Silt-Schicht mit einer charakteristischen, geribbelten Oberfläche. Da an den Ständern zwischen Erd- und Obergeschoss keine Bodennuten zu finden waren, muss diese Halle über beide Geschosse gereicht haben; sie könnte im Obergeschoss durch eine Decke gegen das Dach abgeschlossen gewesen sein.³⁸ Der Übergang zum Dach wurde mindestens stellenweise durch aufwendig gearbeitete Kopfstreben an den Ständern betont (Abb. 15).

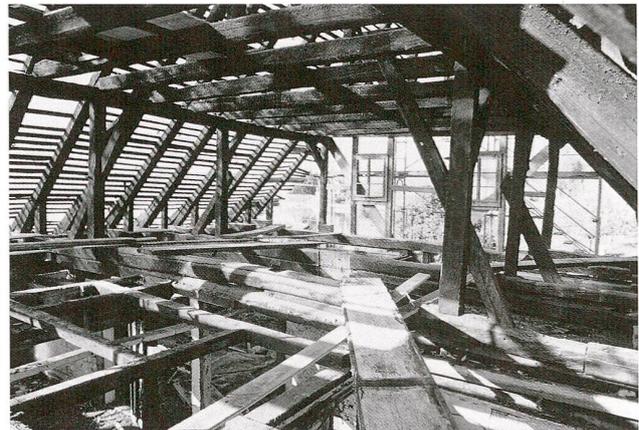
Abb. 16
Zug, Stolzengraben. Dachstuhl von 1546. Blick Richtung Nordwesten.

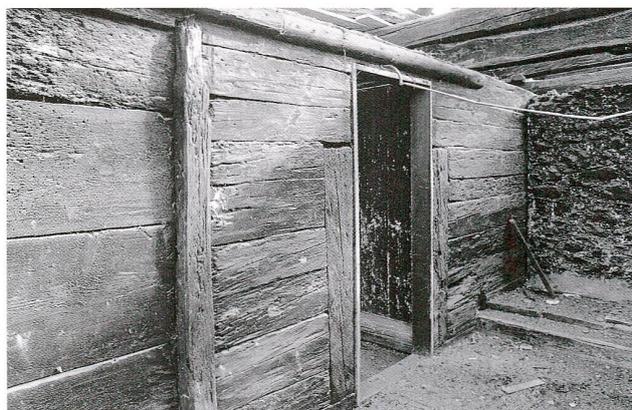
Abb. 17
Zug, Stolzengraben. Obergeschoss. Nordwestwand des als Spolie eingebauten Blockbauwerks. Rechts die dagegen gemauerte Wand der jüngeren Haustrennung, links ein Bohlenflick.

Eine ausgefallene Änderung am Haus findet sich in der Nordostecke des Obergeschosses. Hier wurde ein Raum in Blockbautechnik nachträglich in den Ständerbau eingesetzt (Abb. 17).⁴⁴ Dass es sich um eine komplette Spolie handelt, lässt sich anhand verschiedener Befunde beweisen. Zunächst einmal trugen die Blöcke Abbundzeichen, die teilweise mit Röteln aufgemalt, teilweise eingeritzt waren, wobei erstere von oben nach unten und letztere von unten nach oben durchnummeriert worden sind; einzelne Abbundzeichen waren vertauscht. Bereits damit ist ein Aus- und leicht andersartiger Einbau dieser Blockbaukonstruktion belegt. Ein weiteres Indiz für die Zweitverwendung sind mehrfach beobachtete Änderungen, mit denen man die Hölzer für die

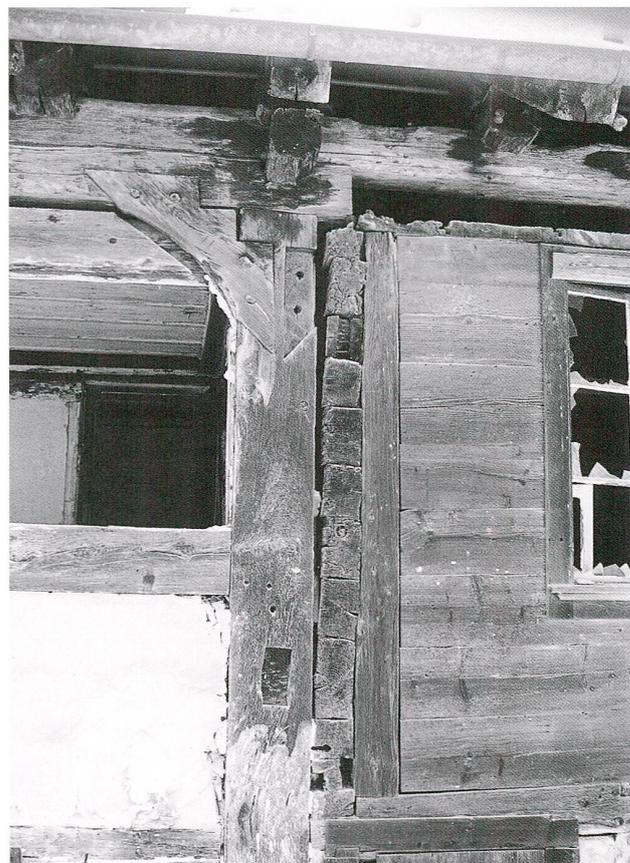
Abb. 18
Zug, Stolzengraben. Obergeschoss. Aussenseite, Blick Richtung Nordwesten. Ständerbau und nachträglich eingefügter Blockbauteil.

neue Verwendung passend machte. Auch zeigen entsprechende Negative, dass der Block in den bereits bestehenden Ständerbau eingefügt worden ist (Abb. 18). Und schliesslich sprechen auch die im Vergleich zur benachbarten Kammer des Ständerbaus grösseren Dimensionen der Blockkonstruktion für einen späteren Einbau. So orientiert sich die nordwestliche Wand nicht an der Flucht, die durch die entsprechende Wand der benachbarten Kammer vorgegeben ist, sondern krägt zirka 0,6 m vor. Weiterhin ist die Südwestwand des Blockbauwerks gegen die Nordostwand der Kammer gesetzt, anstatt diese als gemeinsame Trennwand zu nutzen.

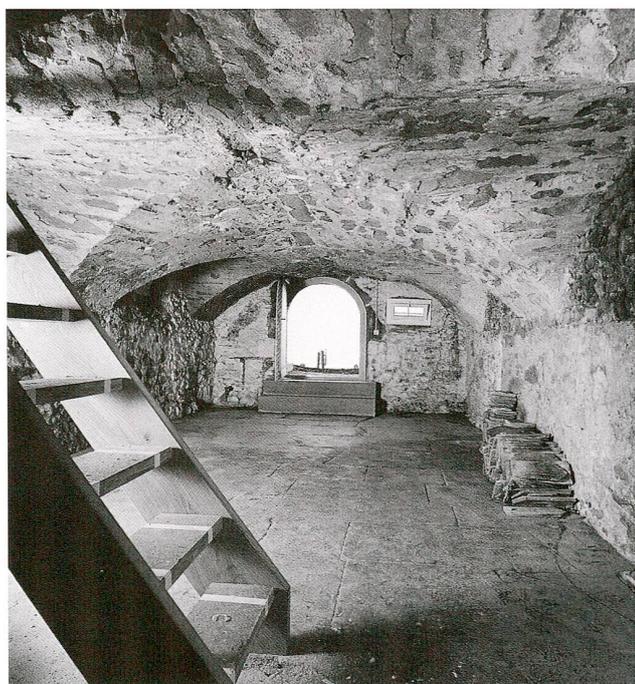
Abb. 25
Zug, Stolzengraben. Südlicher Keller, nach der Restaurierung.
Blick nach Westen.

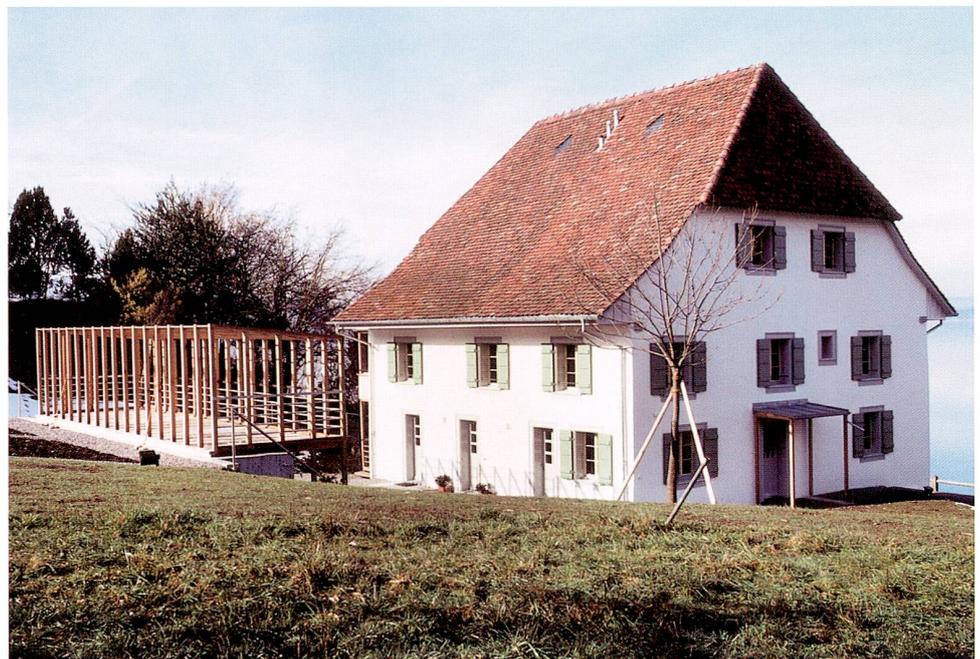
Abb. 27
Zug, Stolzengraben. Blick von
Nordosten, nach der Restaurierung.

Die neue Laube an der Südseite ist mit feinen Holzstützen möglichst transparent gestaltet, damit einerseits der gut proportionierte, präzise definierte Baukörper in seiner massiven, muralen Erscheinung nicht verunklärt wird, und damit andererseits viel Licht in die dahinterliegenden Räume gelangen kann. Im einfach verglasten Obergeschoss nimmt sie Funktionen des Wintergartens auf. Ähnlich gestaltet ist die Pergola über dem Nebengebäude am rückwärtigen Hang, das u.a. Platz bietet für die Wärmepumpenanlage, für Gartengeräte, Velos und Aussensitzplätze (Abb. 27).
