**Zeitschrift:** Bulletin für angewandte Geologie  
**Herausgeber:** Schweizerische Vereinigung der Petroleum-Geologen und –Ingenieure;  
Schweizerische Fachgruppe für Ingenieur-Geologie  
**Band:** 1 (1996)  
**Heft:** 1

**Artikel:** Le glissement de Rùtan dei Sassi, Val Canaria (Tessin, Suisse)  
**Autor:** Antognini, Marco / Beffa, Floriano / Valenti, Giorgio  
**DOI:** <https://doi.org/10.5169/seals-219180>

# Le glissement de Rùtan dei Sassi, Val Canaria (Tessin, Suisse)

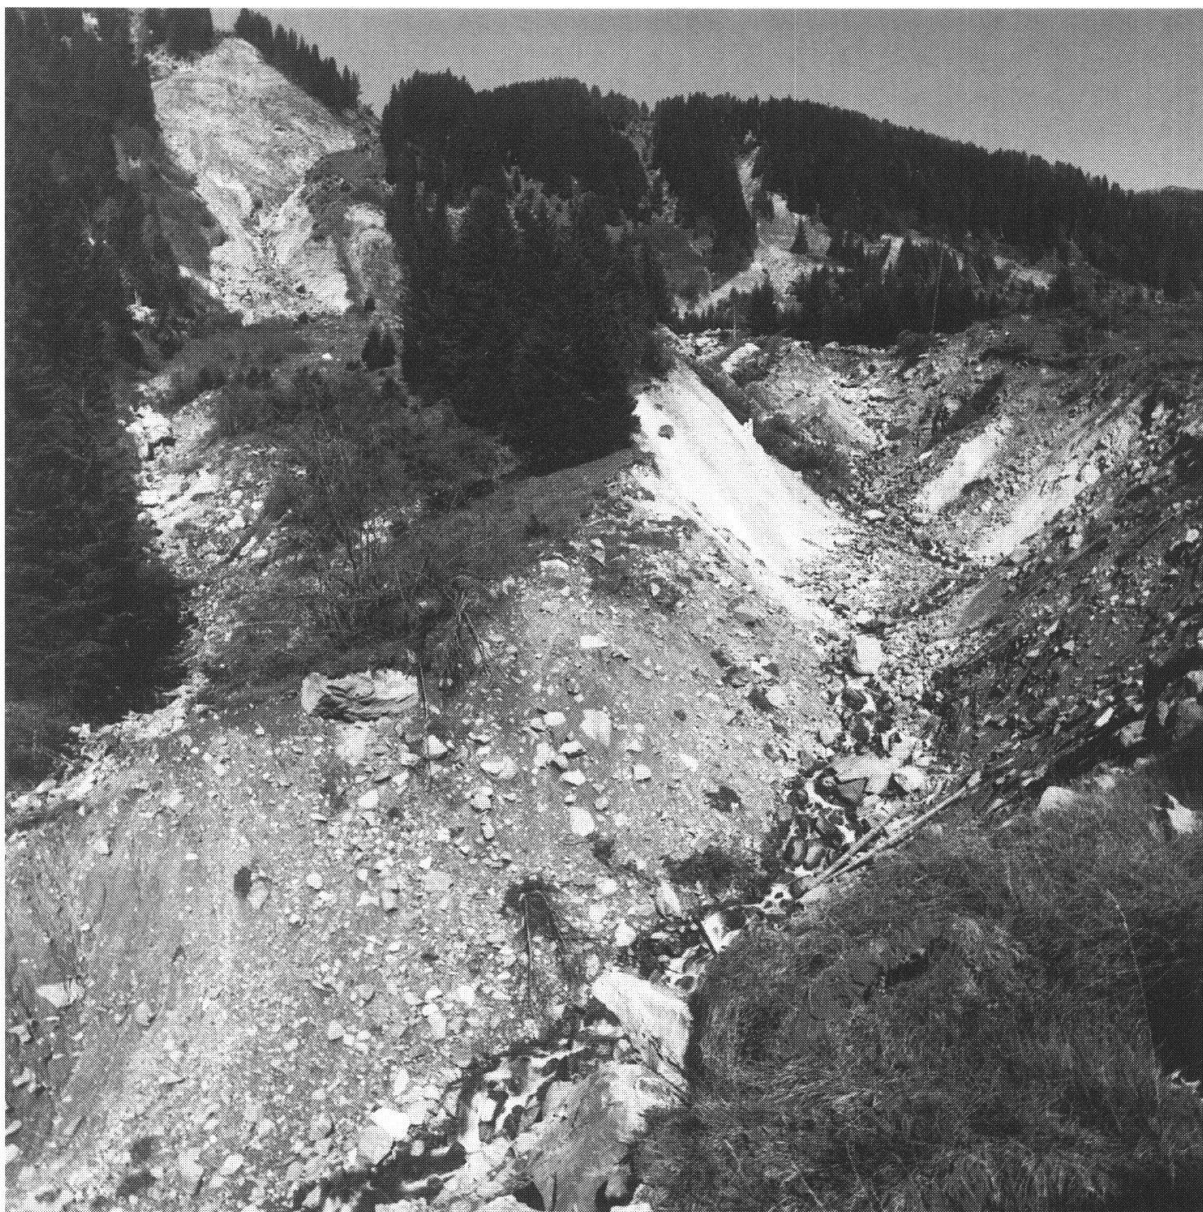
**Fig. 4:** Vue rapprochée de la partie occidentale du glissement de Rùtan dei Sassi. Le 24 septembre 1993, lors d'une crue exceptionnelle, le Rì di Monti a quitté son lit habituel (sur la gauche, près de la limite avec la forêt) pour se creuser un nouveau lit (à droite). Situation: octobre 1994, vue vers le N-NW. Photo de Roberto Buzzini.

Dans le secteur occidental (SO de Ragade) la topographie a été bouleversée lors des intempéries de 1993. Ici, on peut observer le Ri di Monti s'écouler dans son nouveau lit (Fig. 2 et 4).
