# Der Felssturz, der sich auf die Stunde genau ankündigte

Autor(en): **Krähenbühl, Ruedi**

Zeitschrift: **Bulletin für angewandte Geologie**

Band (Jahr): **11 (2006)**

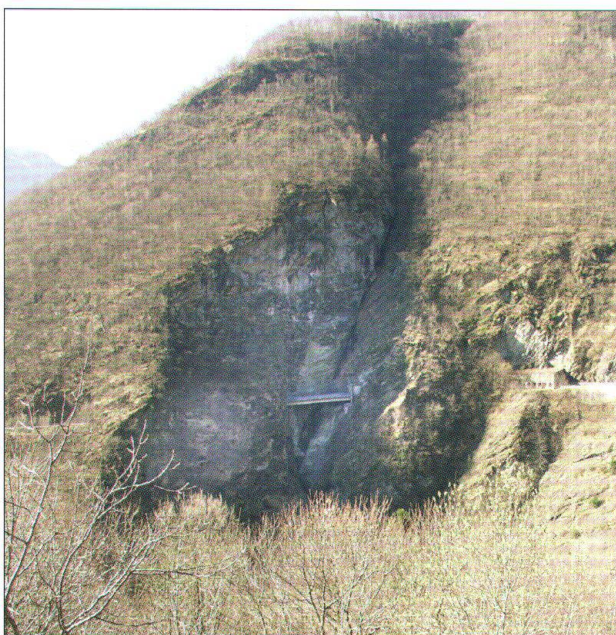
**Fig. 1:** Am 3. Februar 2006 wurde das Val d'Infern zur Hölle, der Felssturz riss die Brücke in die Tiefe.

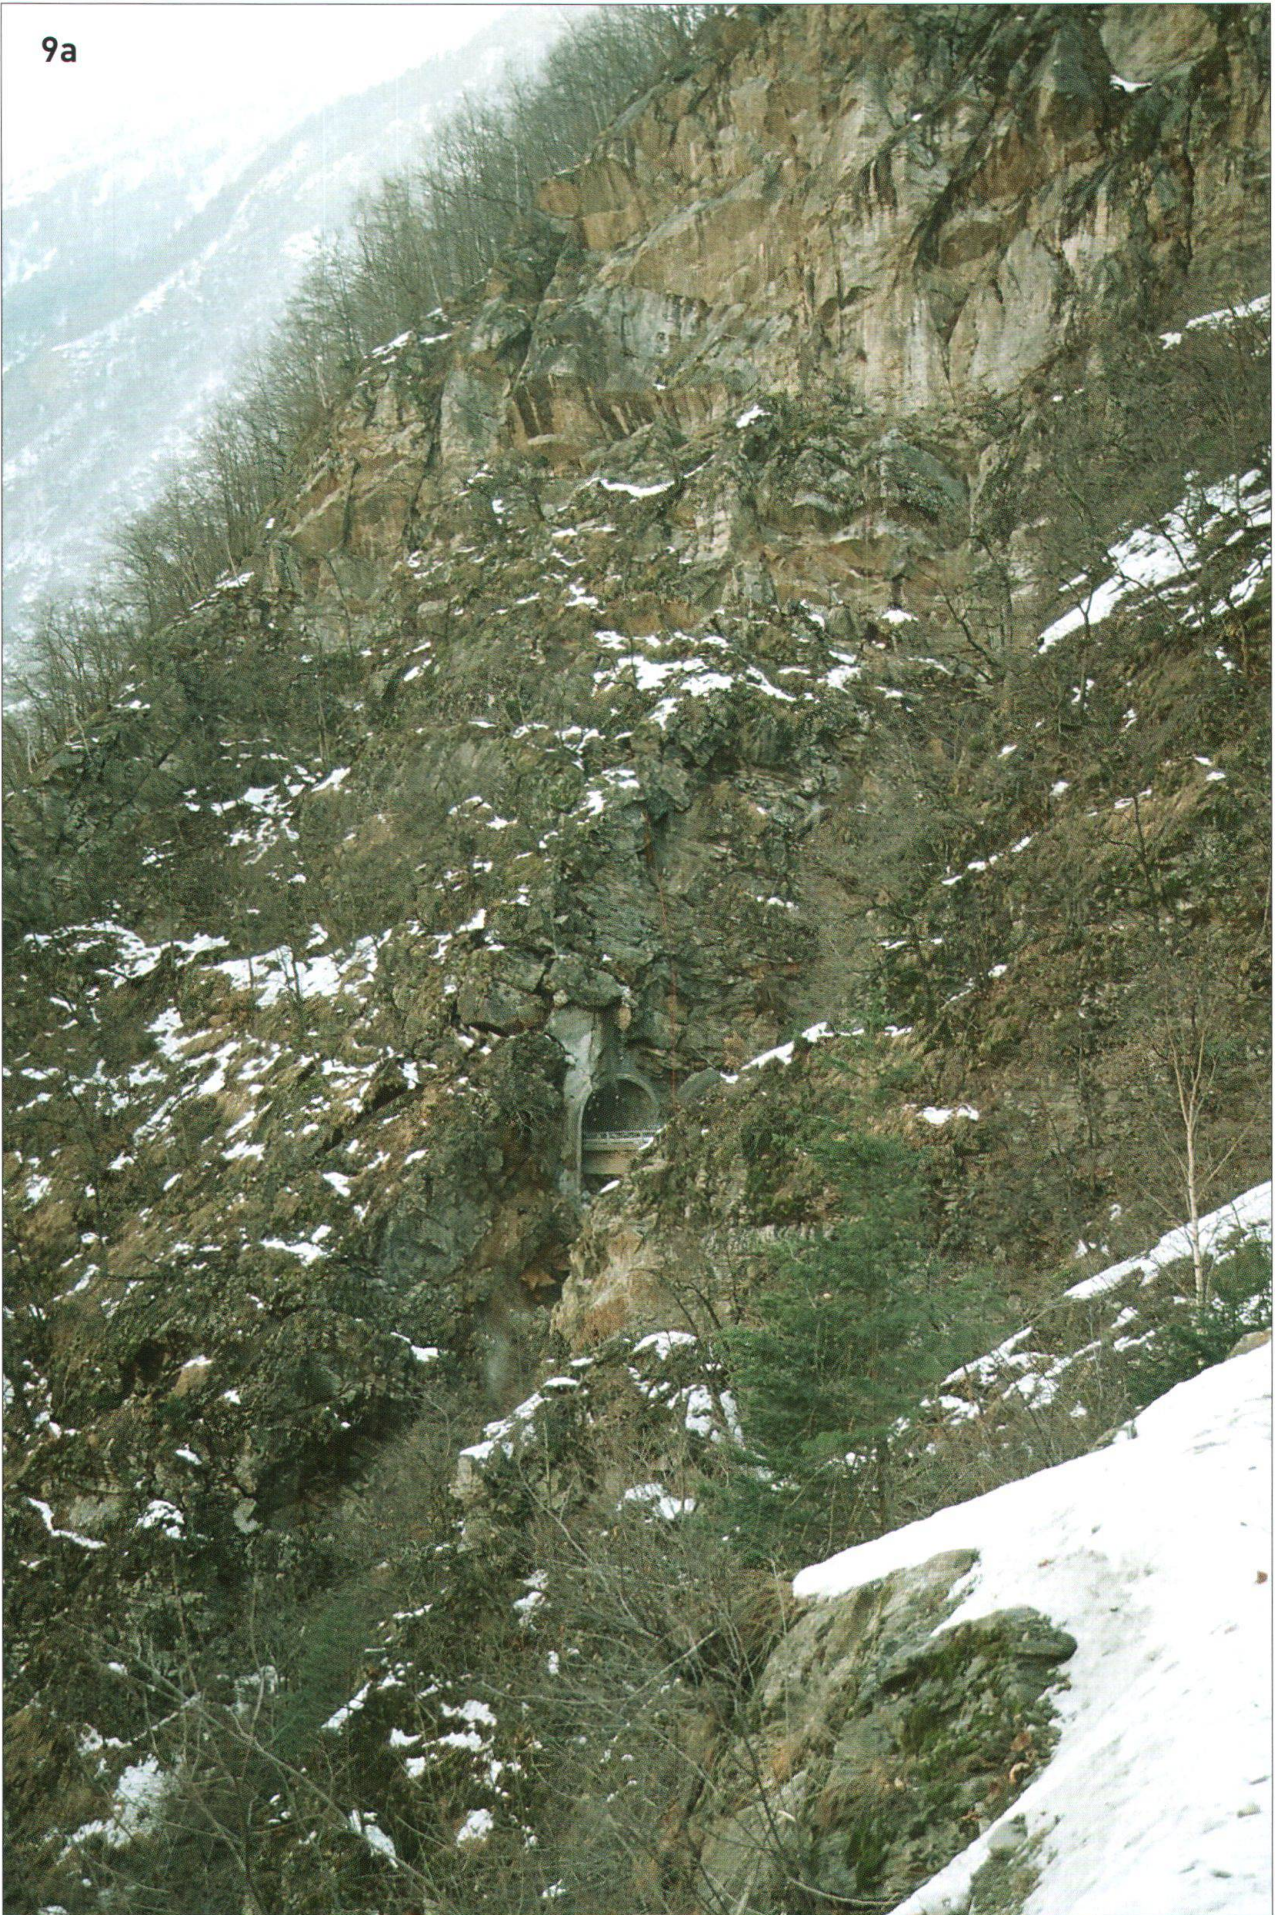
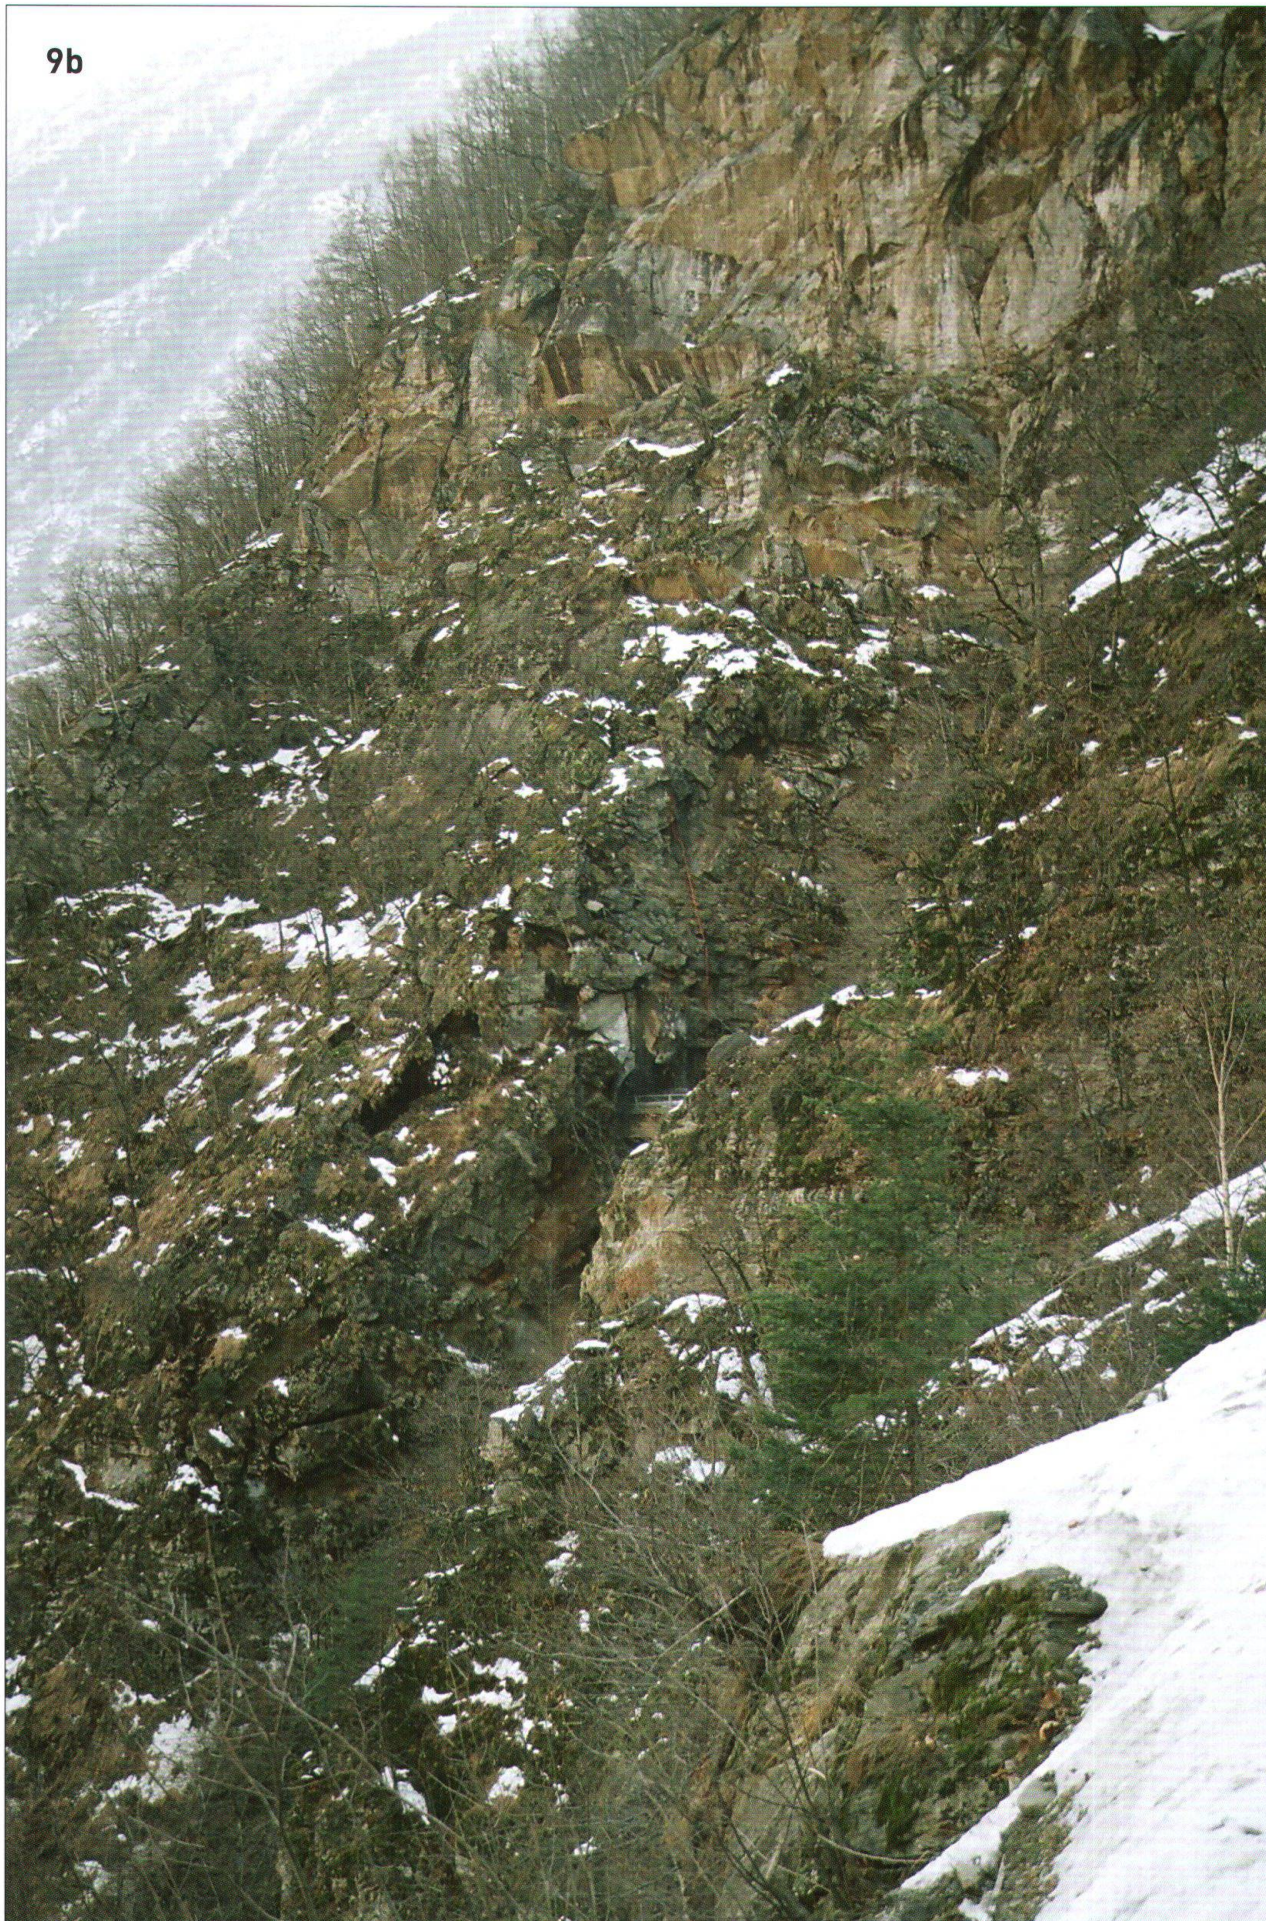
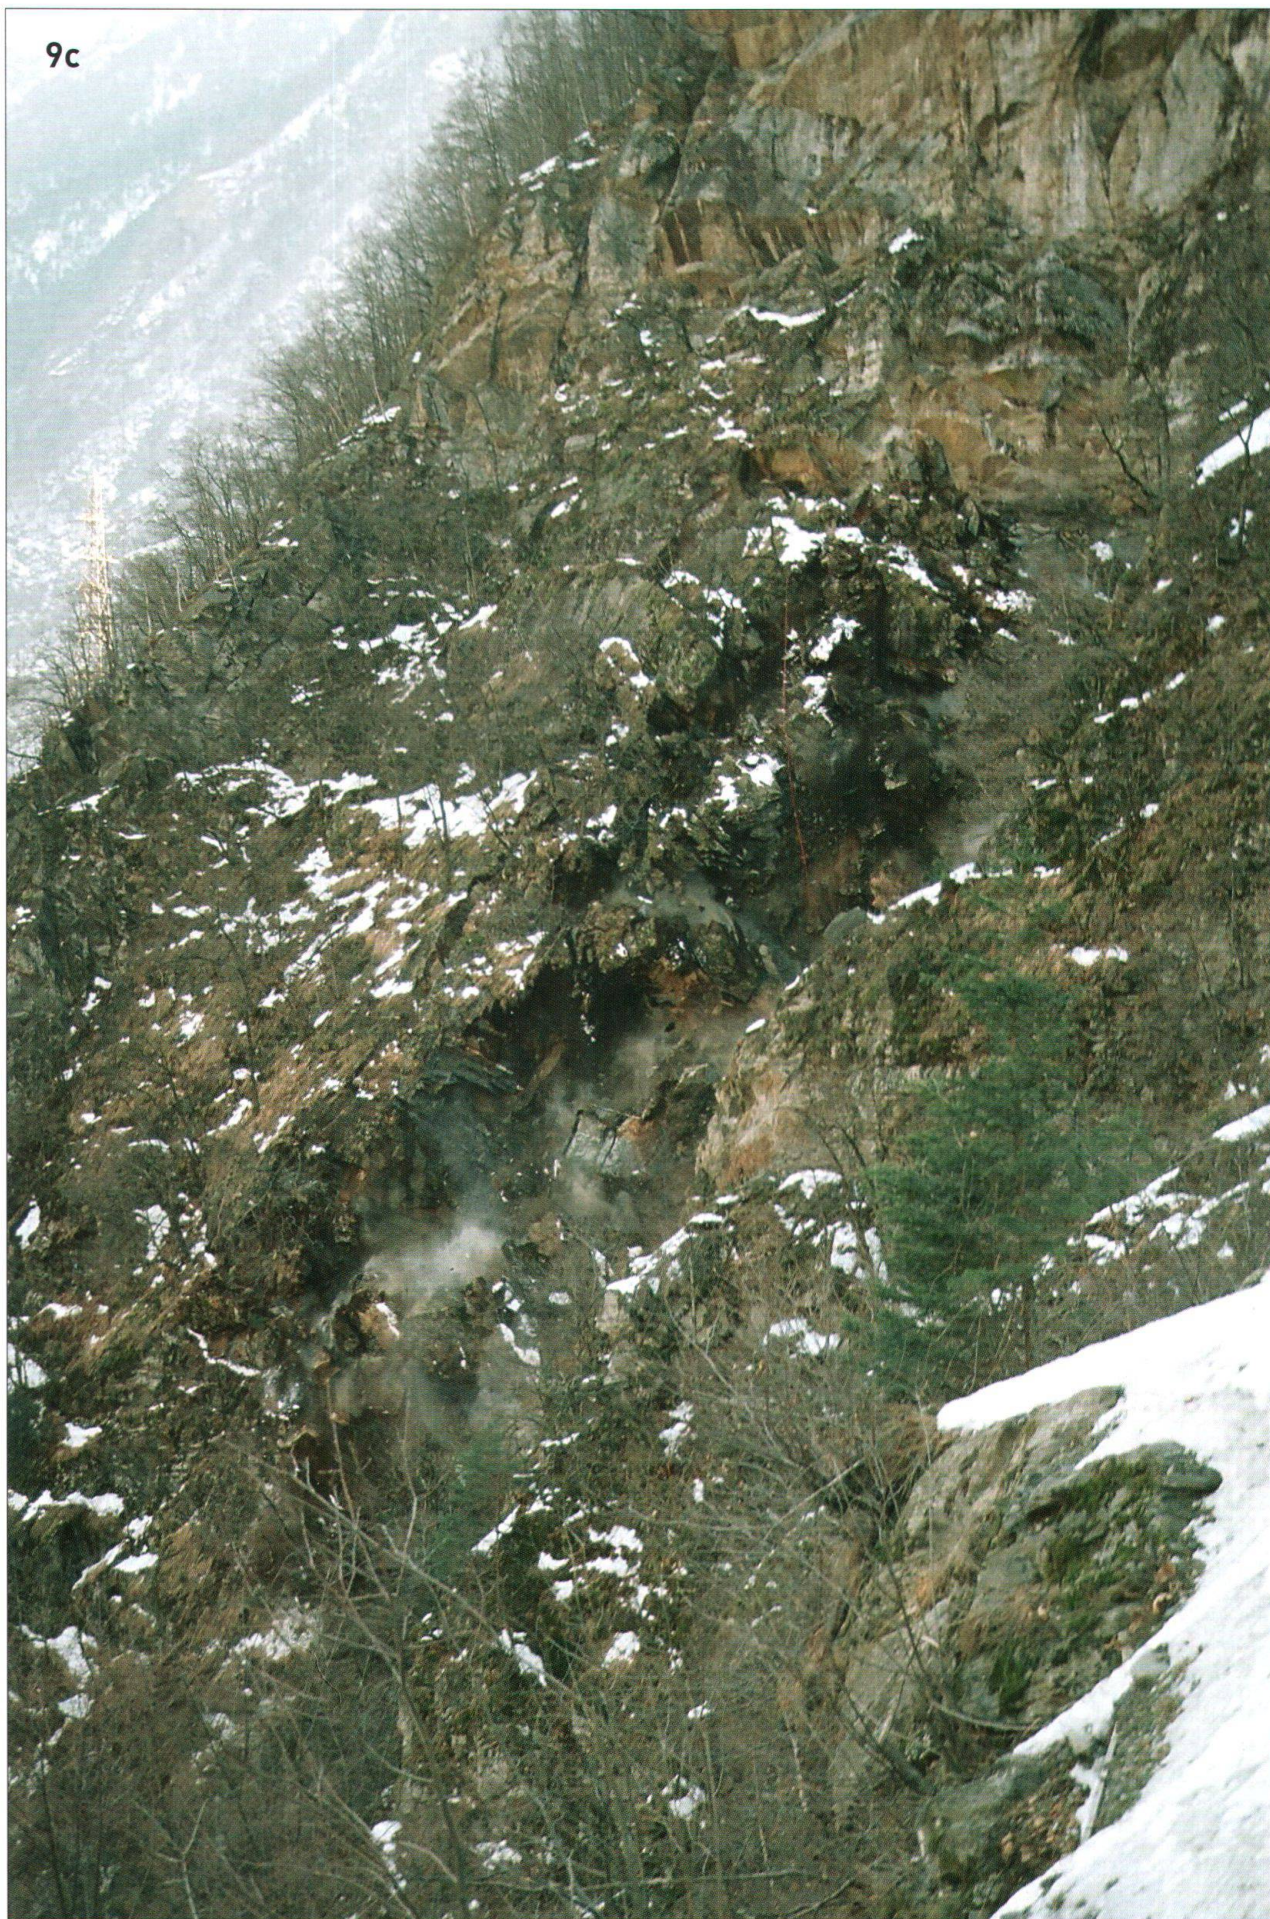
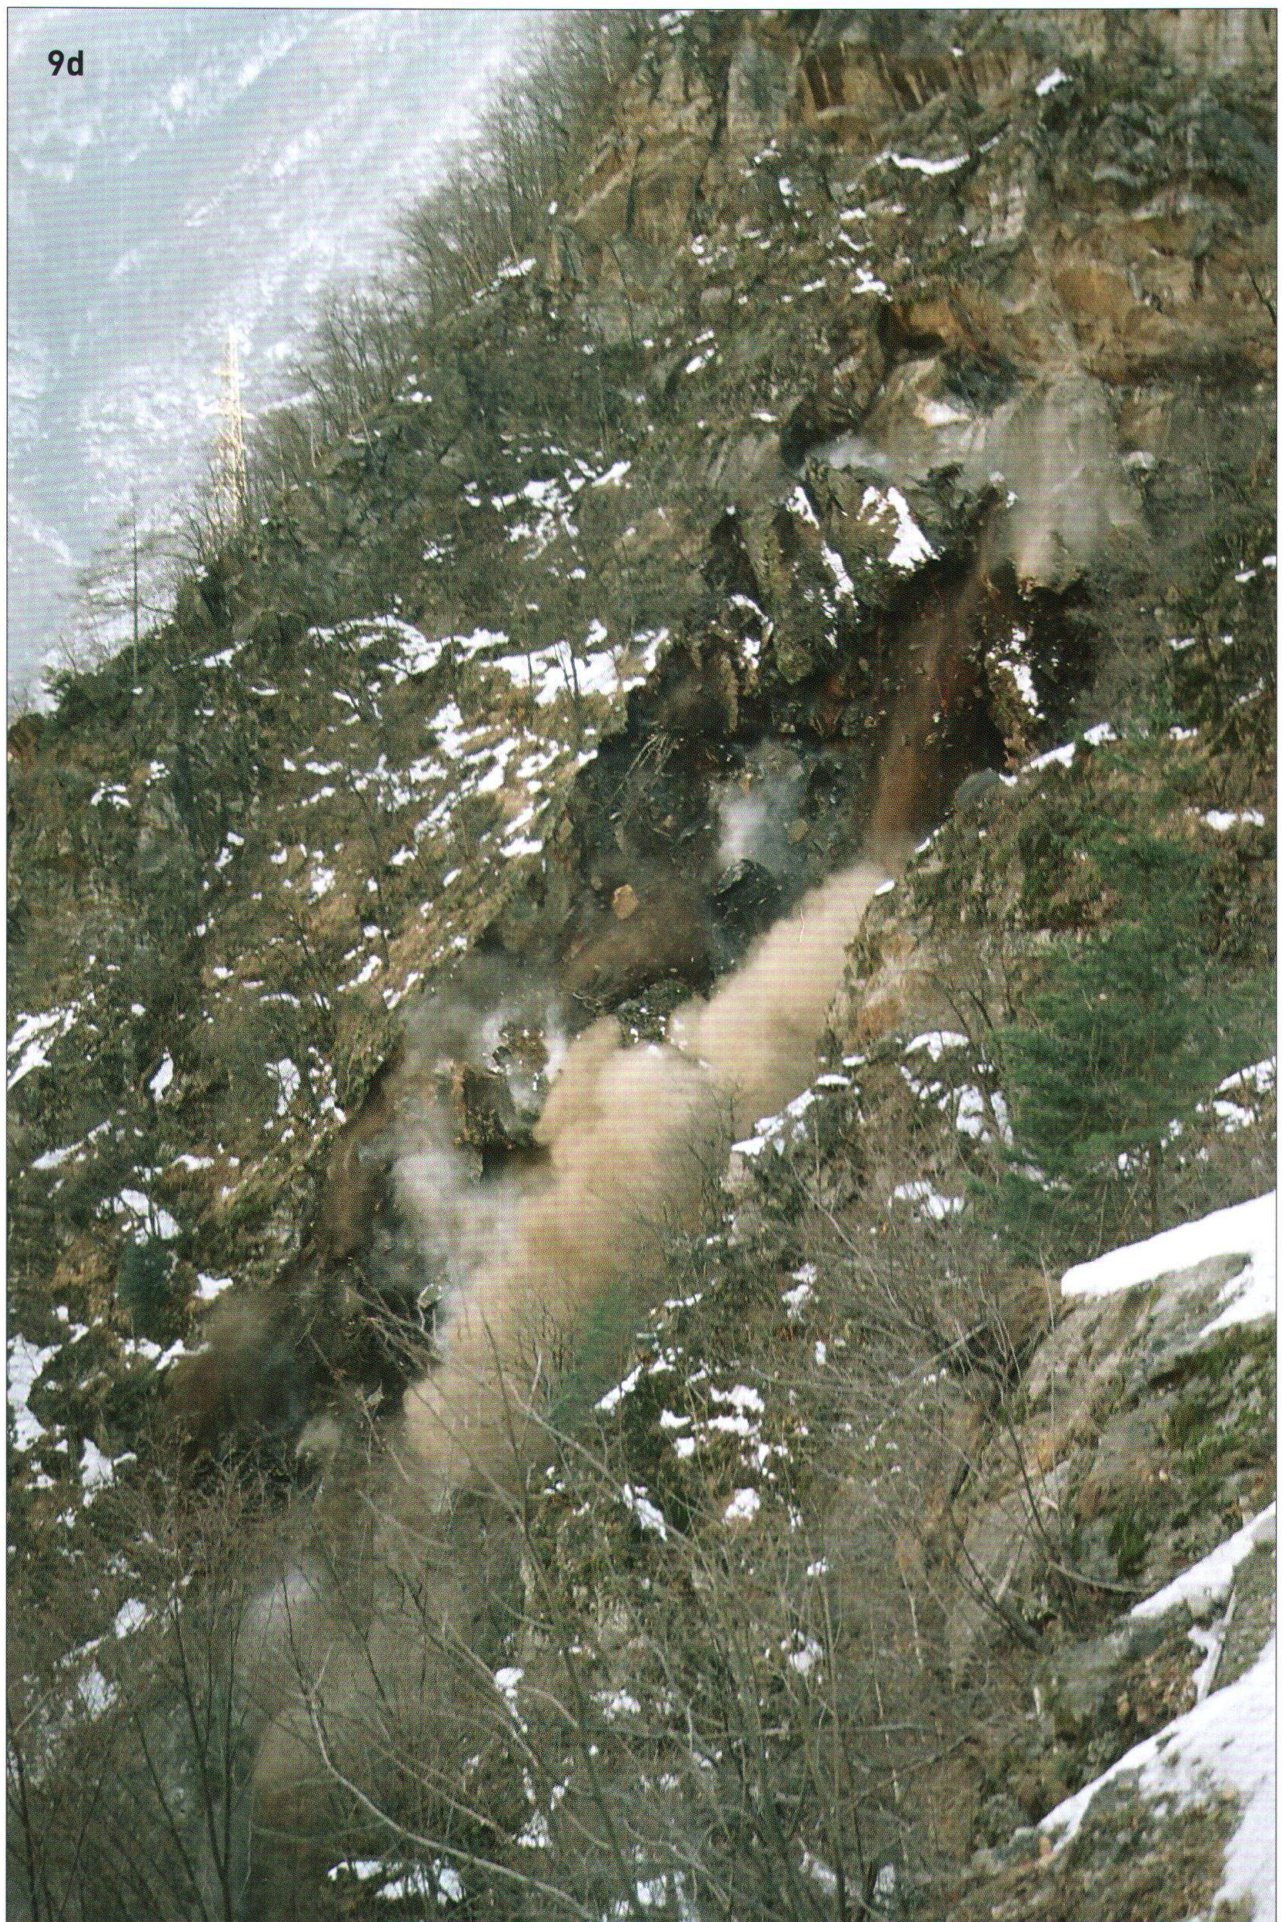
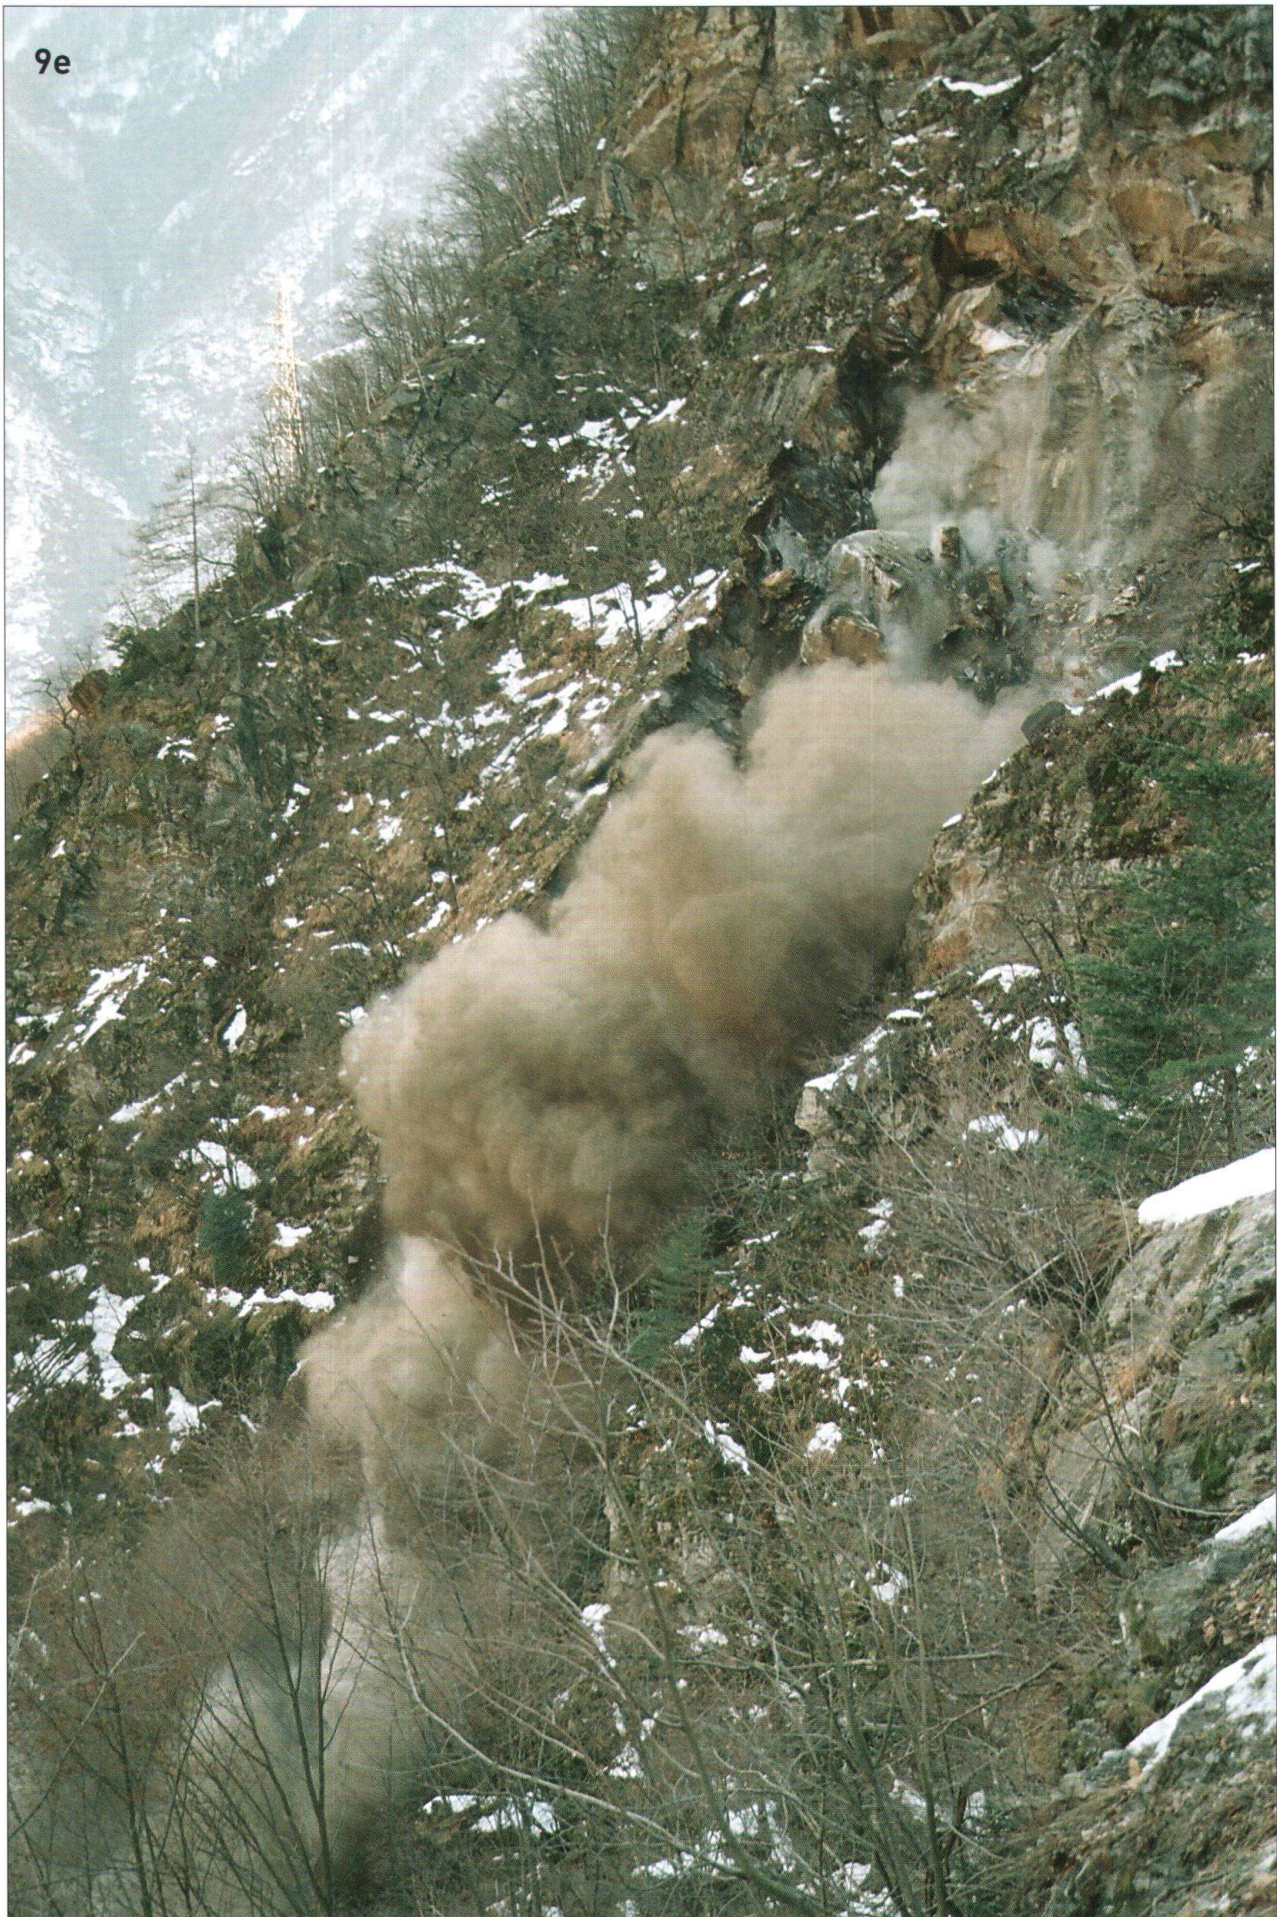
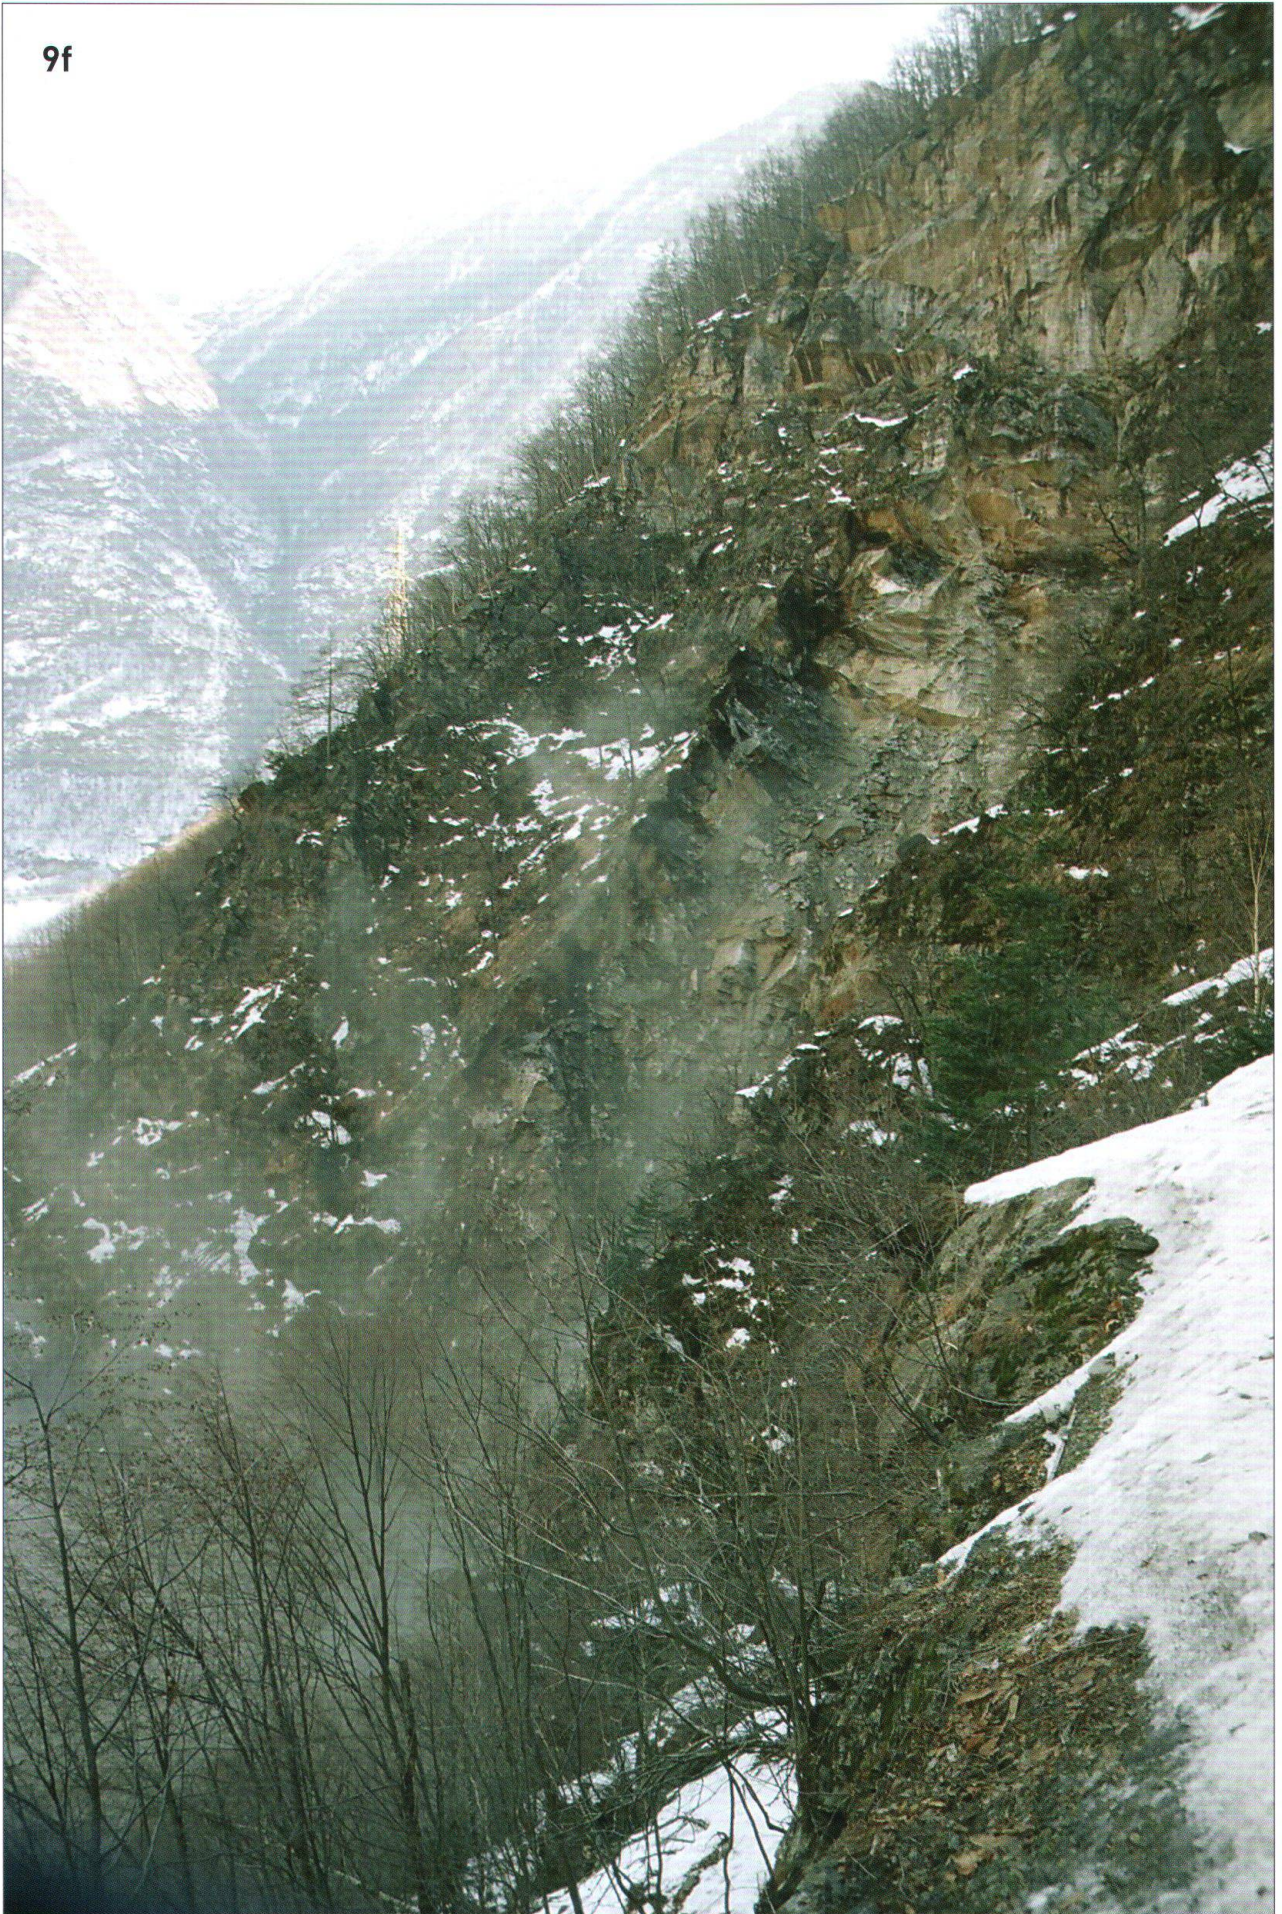
#### **Fig. 9a–9f:**

Die Bildanalyse zeigt deutlich das Versagen des unter hohen Spannungen stehenden Rippenfusses, das Nachbrechen des Tunnelportals und der Brücke und schliesslich das Hinterherstürzen der oberhalb der Brücke gelegenen Felsmasse.

Wie die Bildanalyse zeigt, kam es zum Versagen des ~40 m unter der Brücke liegenden Felsrippenfusses. Dieser zog das Tunnelportal und die Brücke mit sich. Zu diesem Zeitpunkt war die über der Brücke positionierte, kritische Sturzmasse noch nahezu intakt (Fig. 9a–9f). Dann stürzte diese hinterher. Schliesslich lösten sich die benachbarte Felspartie am Rippenfuss sowie der darüber

gelegene Teil. Entsprechend dem Versagen des überbeanspruchten Felswandfusses erfolgte der Absturzvorgang von unten nach oben. Die Abbruchstelle wurde relativ sauber ausgeräumt, lokal verbleibende Schuttansammlungen werden die Sommer- und Herbstgewitter in die Calancasca befördern. Nur Fischer sind in nächster Zeit noch einer Gefährdung ausgesetzt.

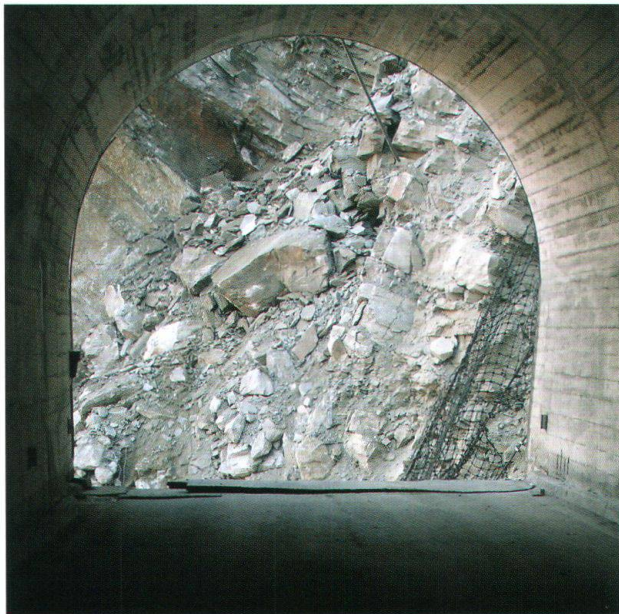
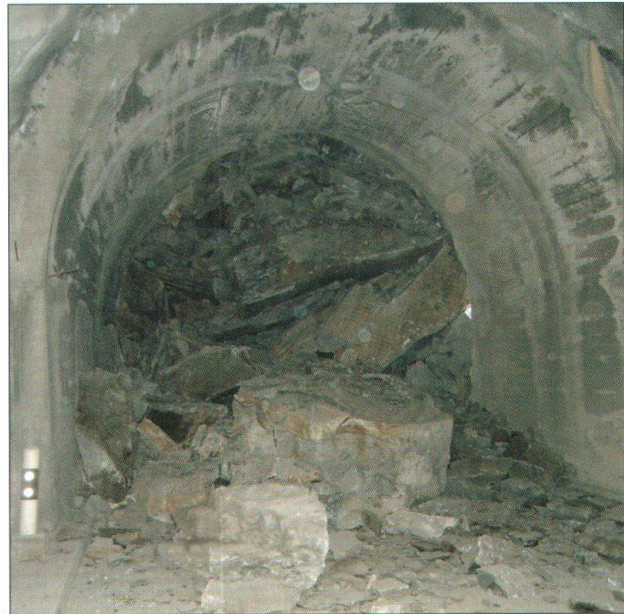
**Fig. 10:** Glücklicherweise sah nie ein Verkehrsteilnehmer in voller Fahrt solche Bilder (links Tunnelausfahrt Richtung Grono, rechts jene Richtung Arvigo).
