Der Felssturz am «Hellhore» in Kandersteg vom 16. August 2008

Kaspar Graf¹, Daniel Tobler¹

Zusammenfassung

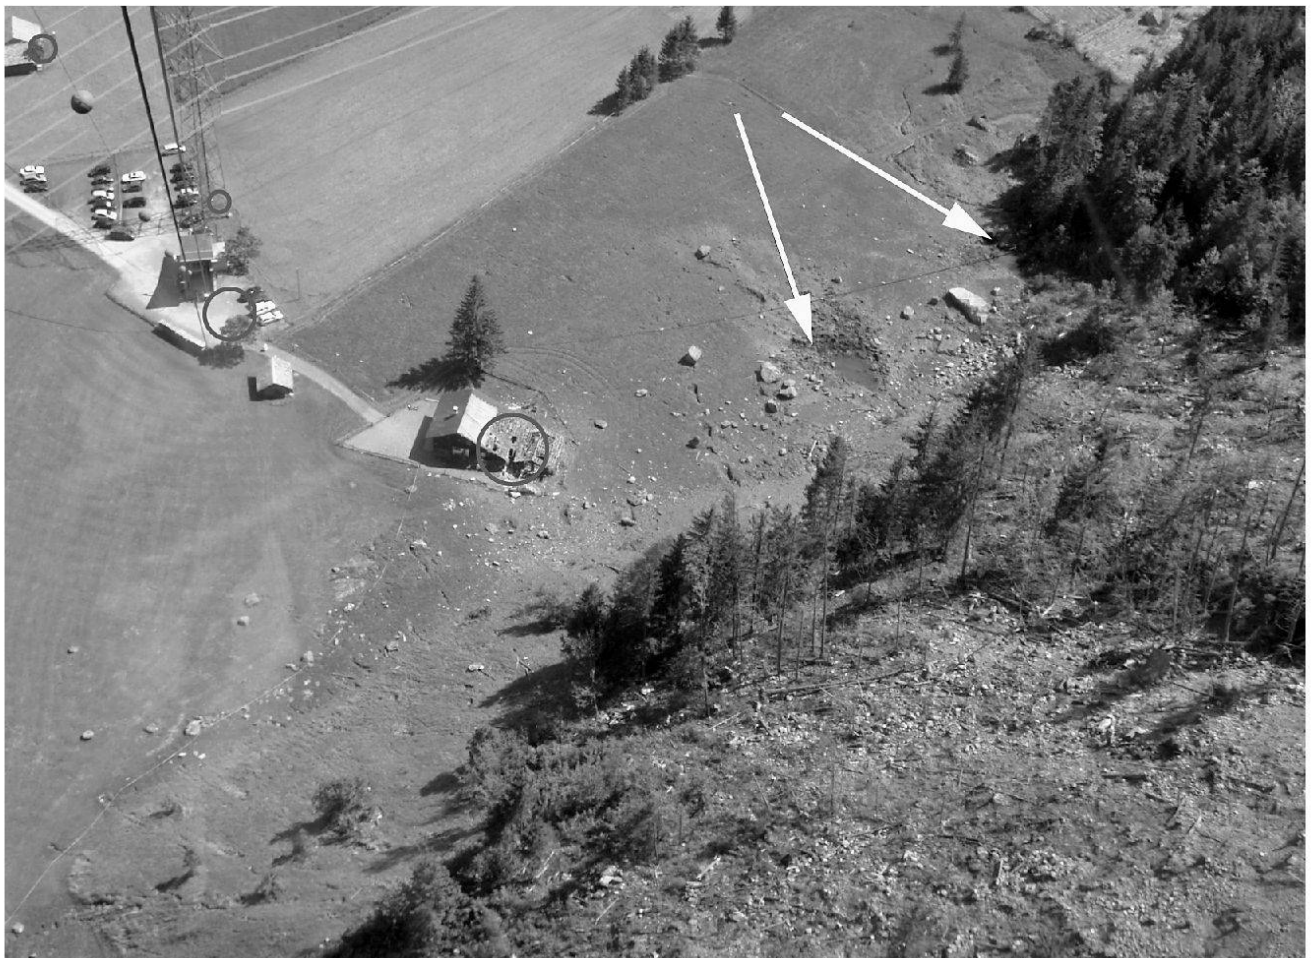
Fig. 2: Aufnahme des Sturzgebietes aus der Seilbahnkabine mit Streufeld der Blöcke, Einschlagtrichter von zwei Grossblöcken (Pfeile), beschädigtem Haus und Talstation der Allmenalpbahn. Kreise = Schäden durch Treffer von Steinen und kleinen Blöcken.

einem grossen Streufeld in der Talebene am Fuss des Hanges abgelagert wurden (Fig. 1, 2). Zwei Grossblöcke verschwanden beim Einschlag vollständig im weichen Torfboden. Der grösste liegen gebliebene Block erreicht ein Volumen von knapp 100 m³.
