Berghangentwässerungen

Exkursion in vernässte Gebiete von Giswil-Marlental-Entlebuch, 27.—29. Juni 1946, veranstaltet vom Schweiz. Wasserwirtschaftsverband und der Schweizerischen Vereinigung für Landesplanung

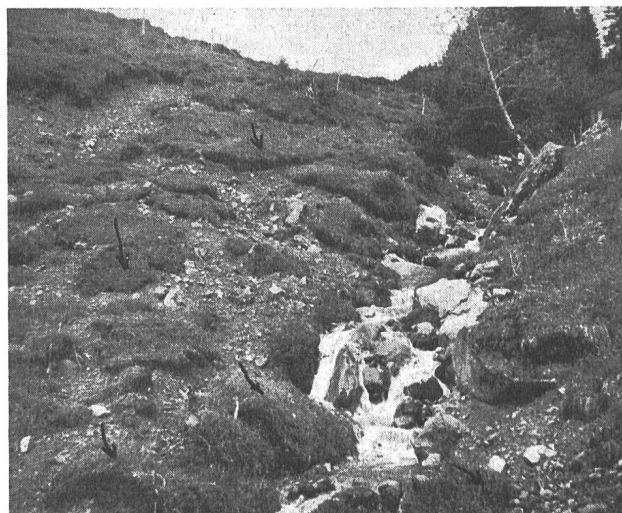
Abb. 1 Im oberen Schleimbachtobel bei Golpi. Photo Dr. Stauber.

chendraingen, die, ohne Entwässerung des Gebietes oberhalb stets gefährlich sind. Da wo im eigentlichen Bachgebiete der Tobelabhang vernässt und abgerutscht ist, verursacht der Schutt Bachverstopfungen. Der Bach unterspült andere rutschreife Hänge, die Tobelrutschungen werden die eingebauten Sperren bald hinterfüllen (Abb. 1, 12). Der Wald ist krank, moderig, zeigt Kümmerformen von Bäumen. Die Militärstrasse ist gefährdet, da ihre lokalen Entwässerungen nicht genügen. Andernorts sieht man oben offene Bächlein, die sich verlaufen und weiter unten und am Tobelhang als breite Verwässerung wieder zum Vorschein kommen, und die sich auf den Schleimbach durch neue Rutschungen auswirkten. Seit der Hochwasserkatastrophe von 1926 begann der Schleimbach, der wenige Jahre vorher noch ein harmloses Bächlein war, zu erodieren; er zeigt heute fast überall offene Tobelhänge und unten eine grosse Steinwüste. Dieser neue Wildbach ist noch nicht verbaut. Am Steinibach sind Leitwerke erstellt worden; diese Verbauungen sind aber ungenügend, weil nur auf der rechten Bachseite und im untern Teil des Bachlaufes ausgeführt.

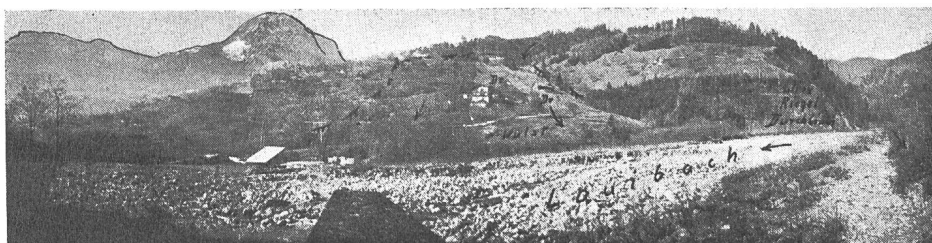
Abb. 2 Blick von den Lauibach-Leitwerken aufwärts auf die historische Durchbruchstelle von 1629 sowie auf den unteren Teil der Fläschwaldrutschung (Bildmitte) am Kleintheilerberg, mit Heimwesen mit neuer Scheune und Drainagen (Dr).

Der stärkste Eindruck der ganzen Exkursion erwartet uns am Abend. In der Dämmerstunde stehen wir auf dem Damm eines mächtigen Leitwerkes am Lauibach (Abb. 2), einer Stein- und Erosionswüste. Am linken Ufer breitet sich der Grundwald aus; es ist ein Schutzwald gegen allfällige weitere Ausbrüche. Er deckt ein Massengrab, denn hier, etwa 40 m unter dem Schutt begraben, liegt seit dem Jahre 1629 das alte Dorf Giswil. Dr. Stauber schildert an der alten Durchbruchstelle die damaligen Rutsch- und Wildbachkatastrophen. Am gegenüberliegenden Hange weist er auf die bis 1,7 km lange und 100–300 m breite, von der Beigisegg bis zum Lauibach hinabreichende Fläschwaldrutschung hin, die mit ca. 3–4 Mio m³ wie ein Gletscher jährlich ca. ½ m abwärts kriecht. Im untersten Abschnitte des verwässerten Rutschgebietes wurde ein Bauernhof mit neuer Scheune gebaut, an der sich schon Mauerrisse zeigen. Zudem wurde hier eine grosse Röhrendrainage ausgeführt, die wieder der Zerstörung entgegengehen dürfte. Für die Militärstrasse hat Stauber oben im Rutschgebiet mit planmässigen Entwässerungen begonnen, die aber heute liegen bleiben.

fest, dass neben vielen anderen Orten, z. B. neben der historischen Abrutschnische von 1629, heute wieder zwei bis drei Quellen unauffällig am Werke sind und eine Hangpartie von ca. 1 Mio m³ rutschreif gemacht haben, was wiederum einen Bachstau und eine Katastrophe zur Folge haben kann. Nach einer Eingabe von Dr. Stauber befasst sich nunmehr die Gemeinde Giswil mit dieser neuen Gefahr und hat nach seiner Anleitung die Quellen oben am Felsen gefasst und abgeführt.

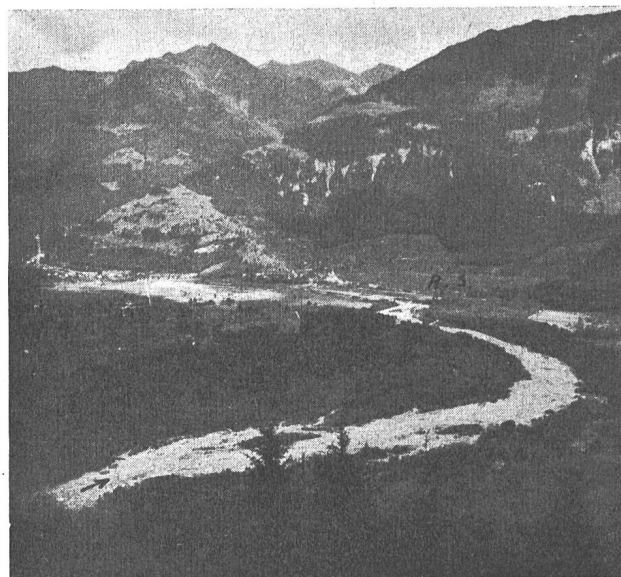
Abb. 3 Das Mündungsgebiet des Lauiwildbaches mit dem heutigen Giswil im Hintergrund (Mitte). Vordergrund rechts Kleintheil und Fläschwaldrutschung. R. S. = Rudenzersee. Photo Dr. Stauber.

Der Lauibach mündet zusammen mit der kleinen Melchaa auf der weiten, nun meliorierten Schuttbene in das vom Lungernsee her kommende Aawasser (Abb. 3). Durch die Erhöhung des Schuttkegels ist er immer noch eine ständige Gefahrenquelle. Nach den Erläuterungen von Kantonsingenieur Wallimann wurden 2,4 Mio Fr. aufgewendet, die Arbeiten aber seit 1939 wegen des Krieges und des damit verbundenen Arbeitermangels sowie mit Rücksicht auf eine zu erwartende Arbeitslosigkeit nur in stark reduziertem Masse weitergeführt. Der Dorfkern des heutigen Giswil mit Kirche und Bahnstation und der Fraktion Rudenz lehnt sich bei der Ausmündung der kleinen Melchaa an den Berghang, südöstlich der Schuttbene, an.

Die durch Rutschungen von durchnässten Uferhängen hervorgerufenen Bachstauungen und deren Durchbrüche mit ihren katastrophalen Folgen und riesigen Geschiebeführungen illustrieren drastisch die im Bericht über die letztjährige Exkursion³ geschilderten, analogen Erscheinungen im Prätigau. Ein Stau der Landquart oder des Schraubaches mit nachfolgendem Durchbruch würden die Dörfer des ganzen untern Prätigau verwüsten und schwere Verheerungen auch im st. gallischen Rheintal anrichten, während hier der Sarnersee als Vorfluter ein Weitergreifen verhindert (Abb. 3).
