# Karolingische Holzbauten im Norden der Fraumünsterabtei : Bericht über die Rettungsgrabungen 1981-83 auf dem Zürcher Münsterhof

Autor(en): **Gutscher, Daniel**

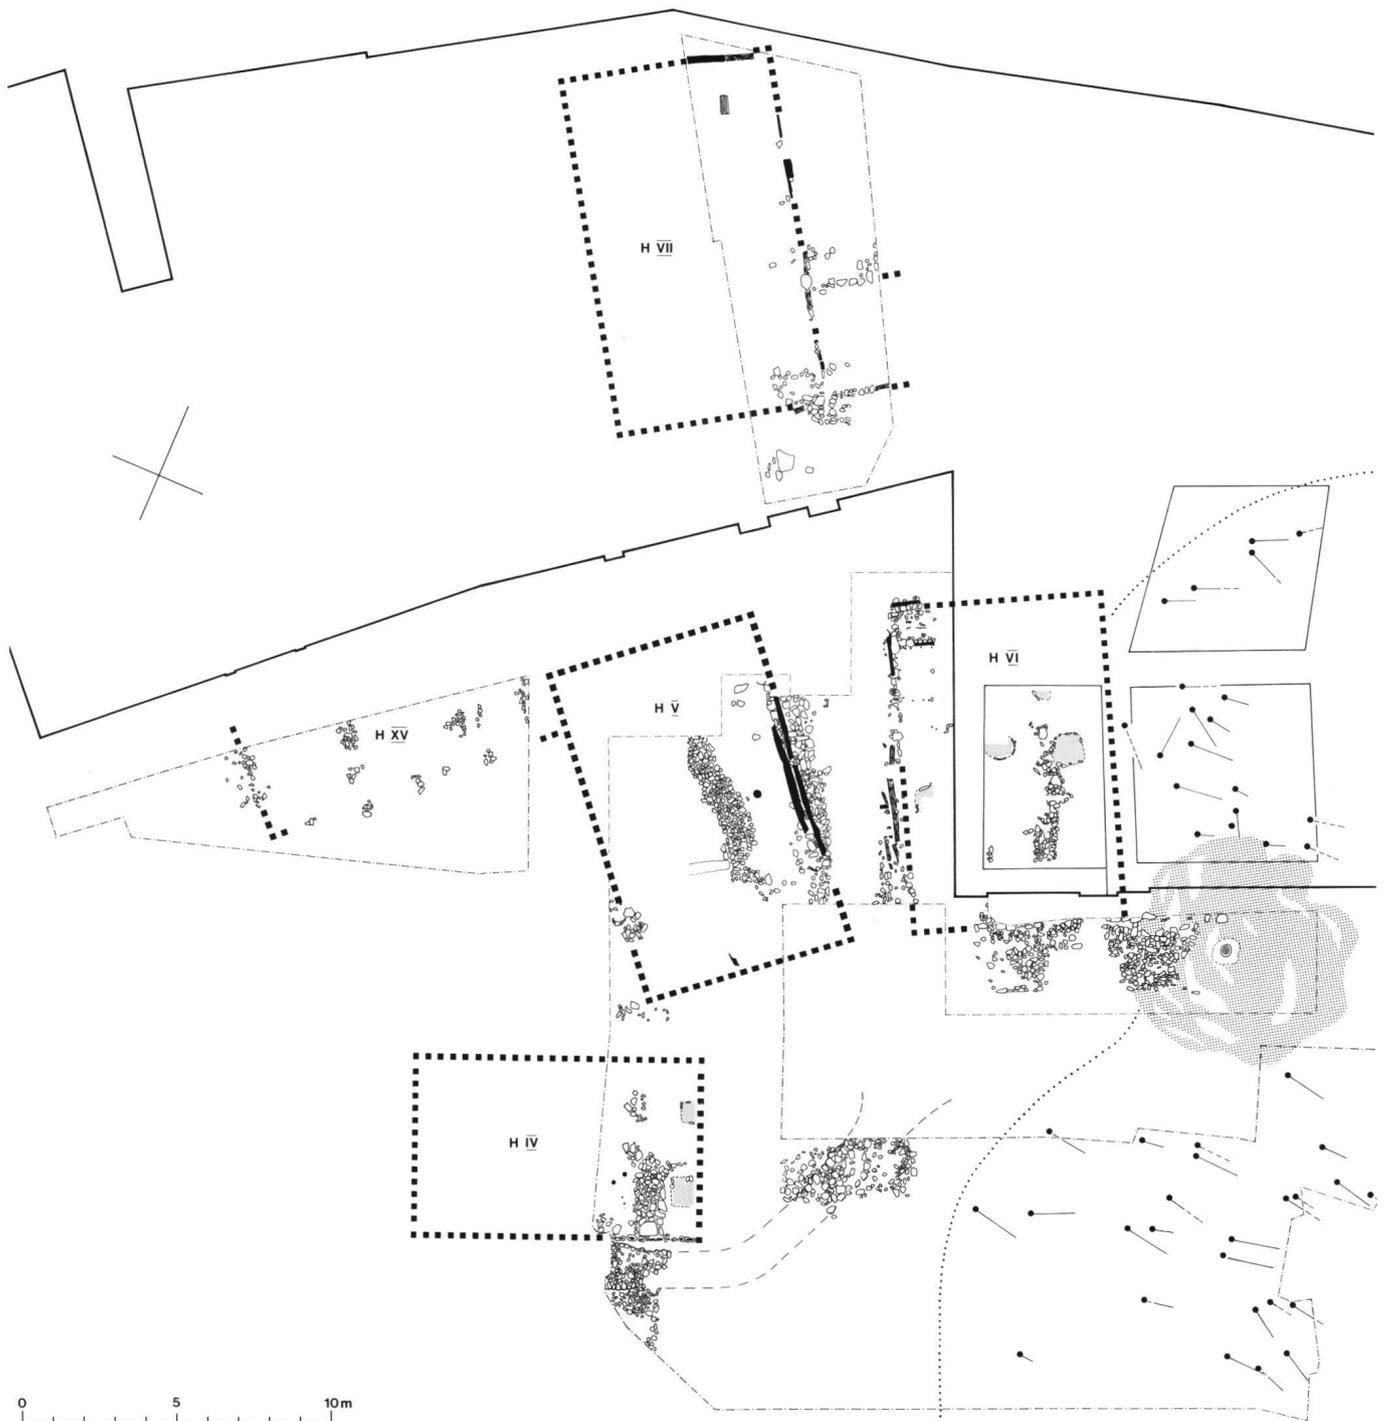
Abb. 4 Grundriss der karolingischen Befunde auf dem Münsterhof: Gräberfeld, Weidenbaum, «Dorfplatz», Häuser IV–VII und XV/Phase II. M 1:250.

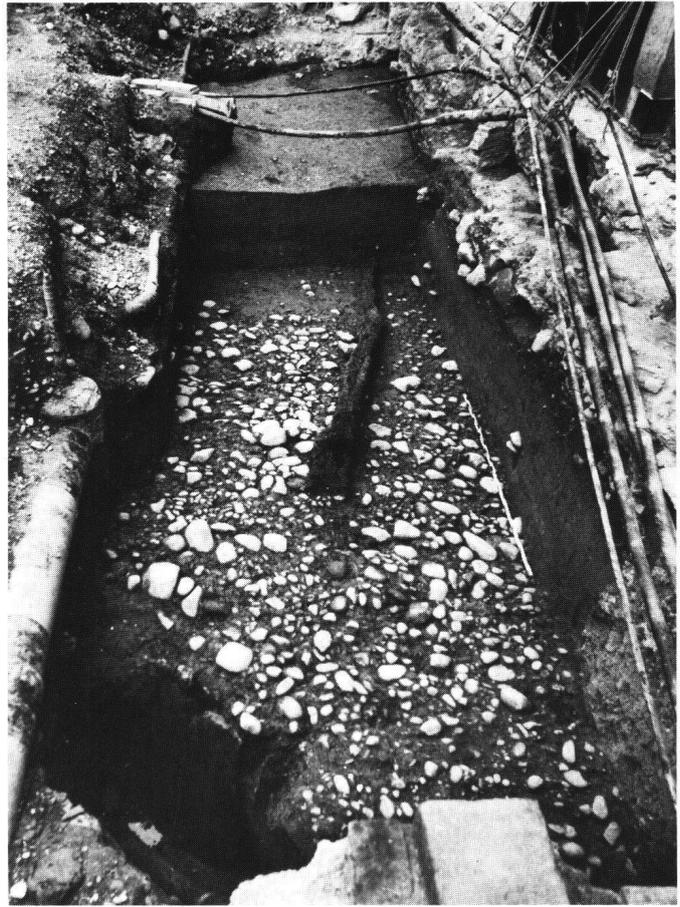
Abb. 13 Einblick von Osten in die Etappe 1982 südlich des Hauses Münsterhof 12. Im Vordergrund Reste des Kiespakets für den römischen Übergang über den wilden Sihlarm, darüber das mächtige Überschwemmungspaket, in der Bildmitte eine der freigelegten Wurzeln der karolingischen Weide.

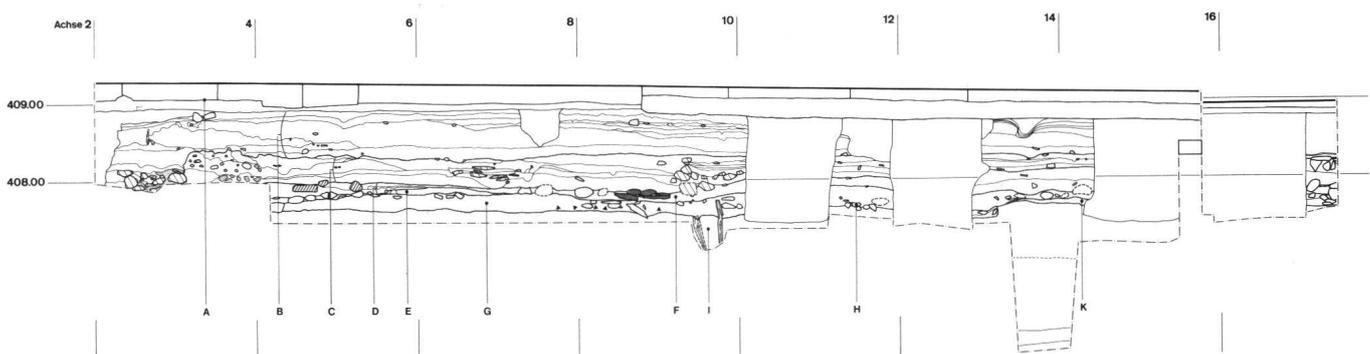
Abb. 15 Längsprofil durch die Grabung 1983 vor der Fassade des Zunfthauses «Zur Waag». Massstab 1:100.
