# Bauleitung: Rekonstruktion der Reussbrücke Wassen

## Rekonstruktion der Reussbrücke Wassen

**In den folgenden Abschnitten werden die Probleme und Aufgaben der Bauleitung, die einzelnen Bauphasen, das Bauprogramm sowie die Bauausführung mit den speziellen Randbedingungen (Gefährdung, Termindruck, Witterung, Lawinengefahr usw.) aufgezeigt und beschrieben.**

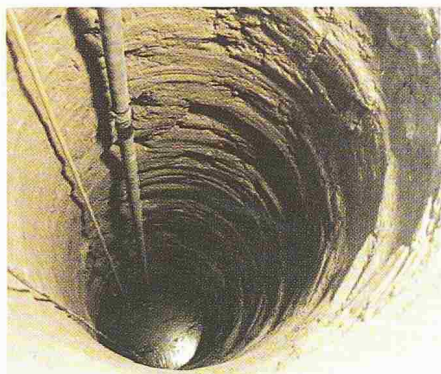
Bild 7. Unverrohrtes Bohrloch, Tiefe ca. 12 m  
Bildautor: A. von Glutz

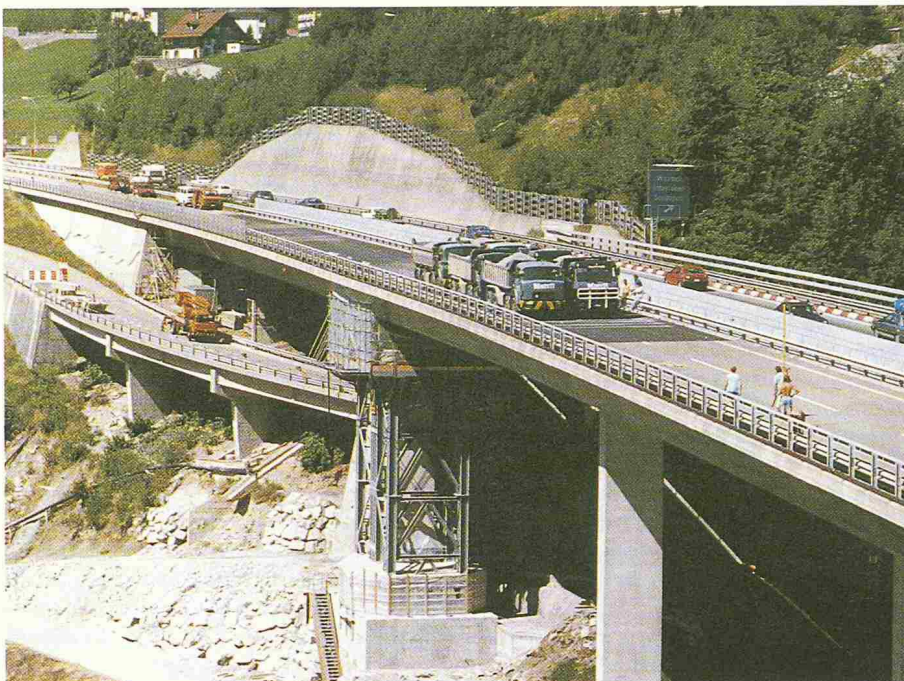
Bild 14. Belastungsversuch mit 6 Vierachs-Lastwagen am 11. Juli 1988 A. von Glutz

Der Geometer hat zudem das Verhalten der Brücke für diverse Lastfälle beim Belastungsversuch I vom 14. Juli 1988 gemessen (Bild 14).
